## Bewertungsgutachten

**M LG1785**

**VSSZZZ5F8R6506943**

| Typ / Verkaufsbezeichnung | Ateca (KHP)(08.2020->) / Ateca 1.5 TSI ACT FR OPF (EURO 6d) |

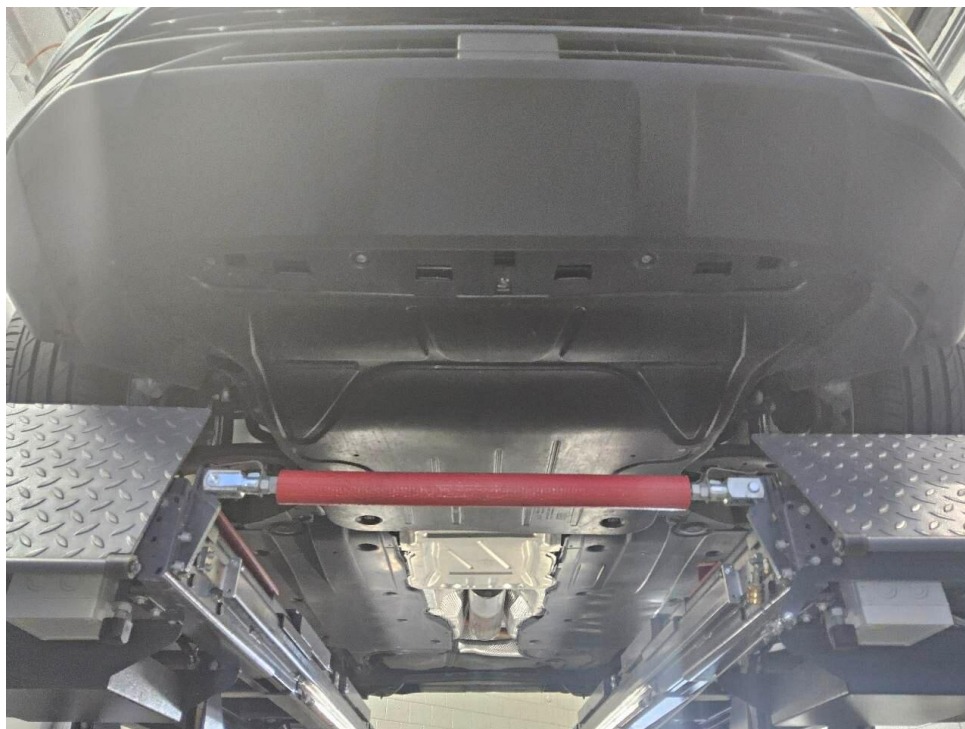
Bild 5 : Fahrzeugunterseite

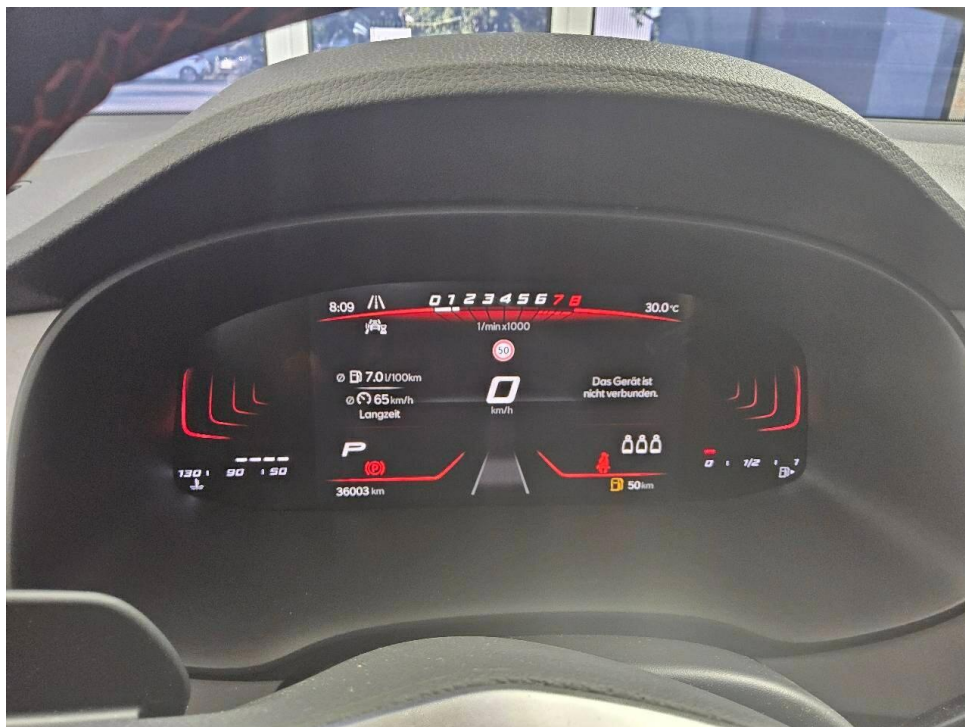
Bild 6 : Kombiinstrument (betriebsbereit) mit Km-Stand

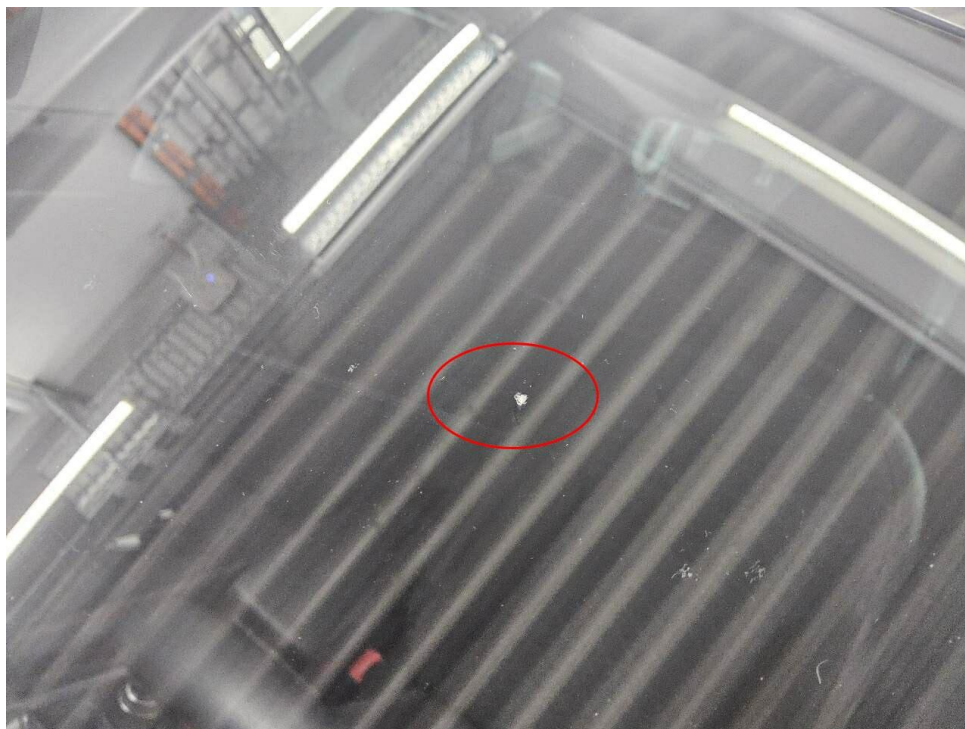
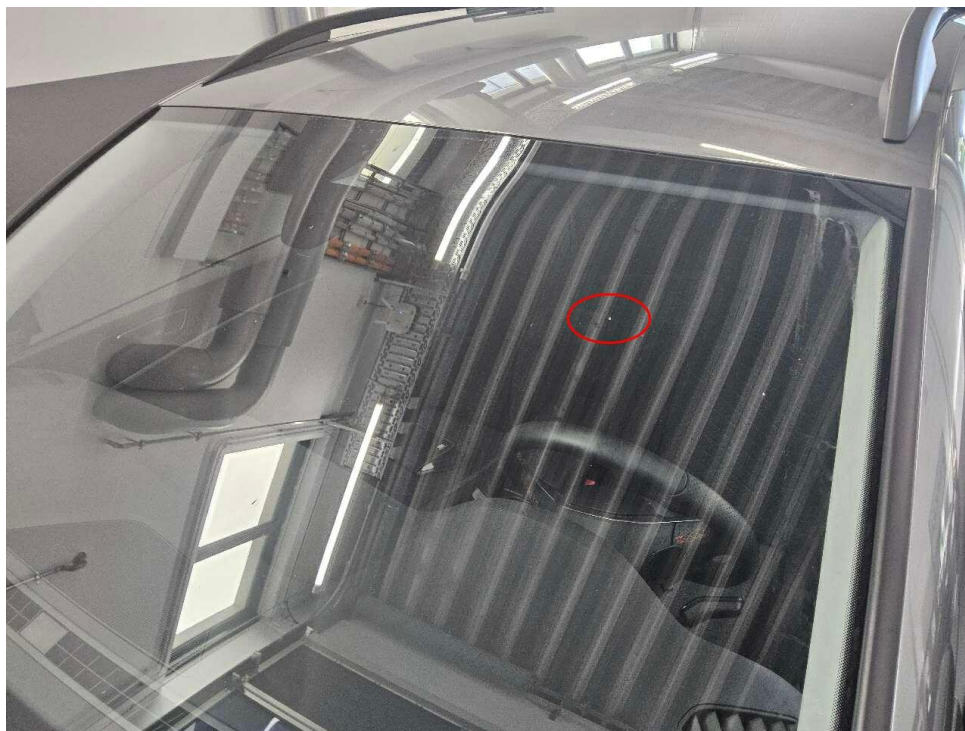
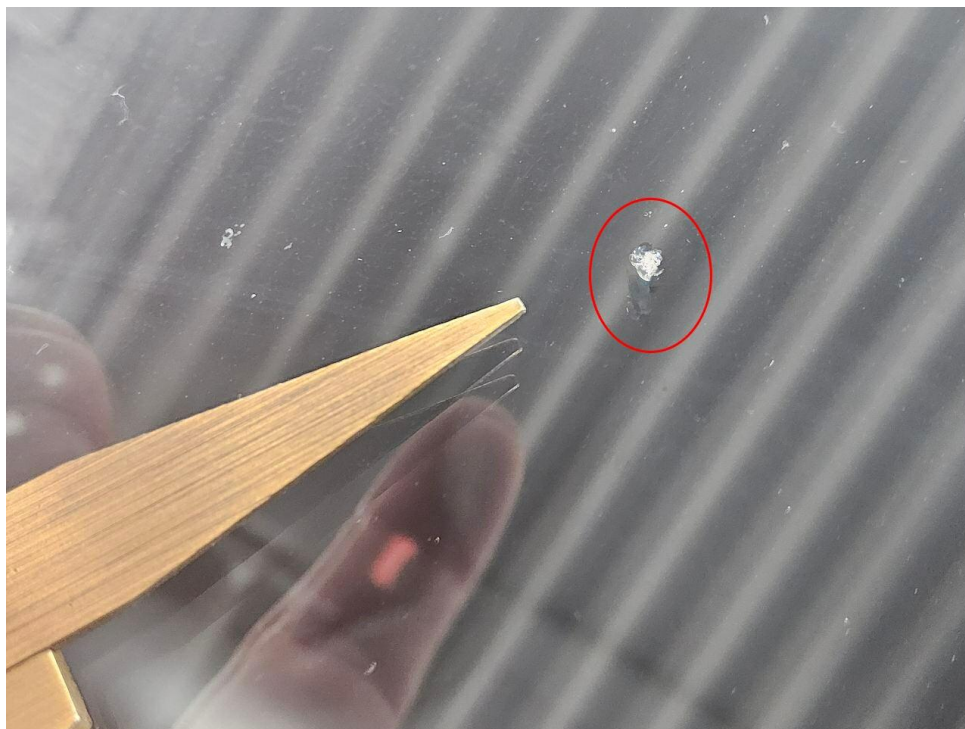
Bild 13 : Windschutzscheibe Steinschlag mit Rissbildung im Sichtfeld

Bild 14 : Windschutzscheibe Steinschlag mit Rissbildung im Sichtfeld

Bild 15 : Windschutzscheibe Steinschlag mit Rissbildung im Sichtfeld

| Bezeichnung des Schadens / Rep.-Weg | Rep.Kost brutto | Anrechn. | Minderwert brutto |
|---|---|---|---|
| 1. Windschutzscheibe Steinschlag mit Rissbildung im Sichtfeld, erneuern (Bild 13, 14, 15) | 1.119 | 100 | -1.119,00 |

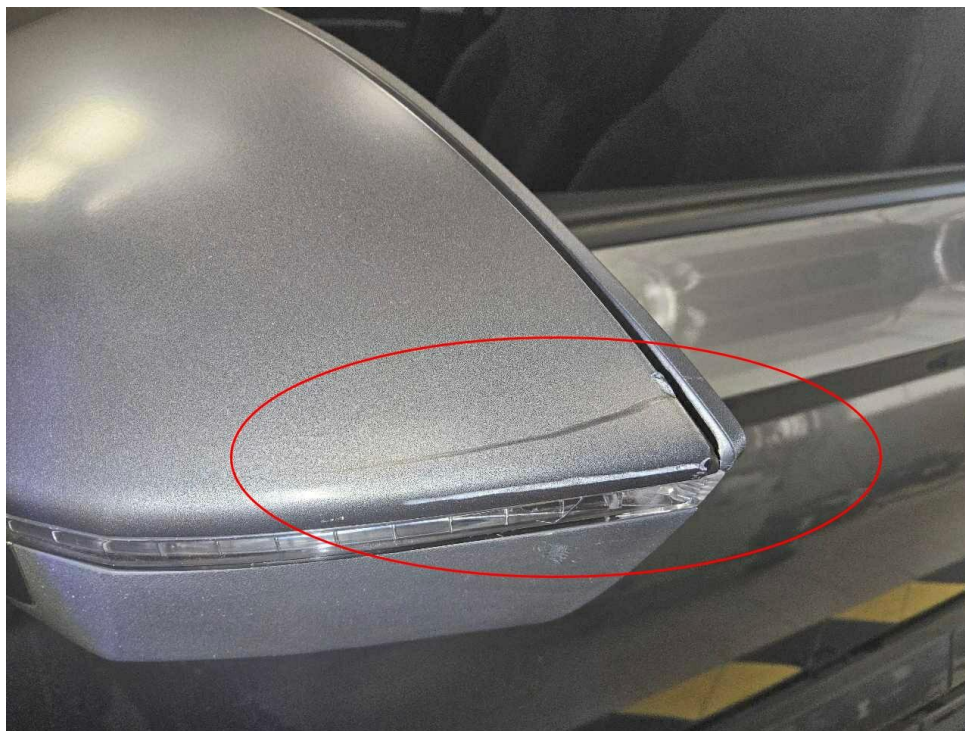
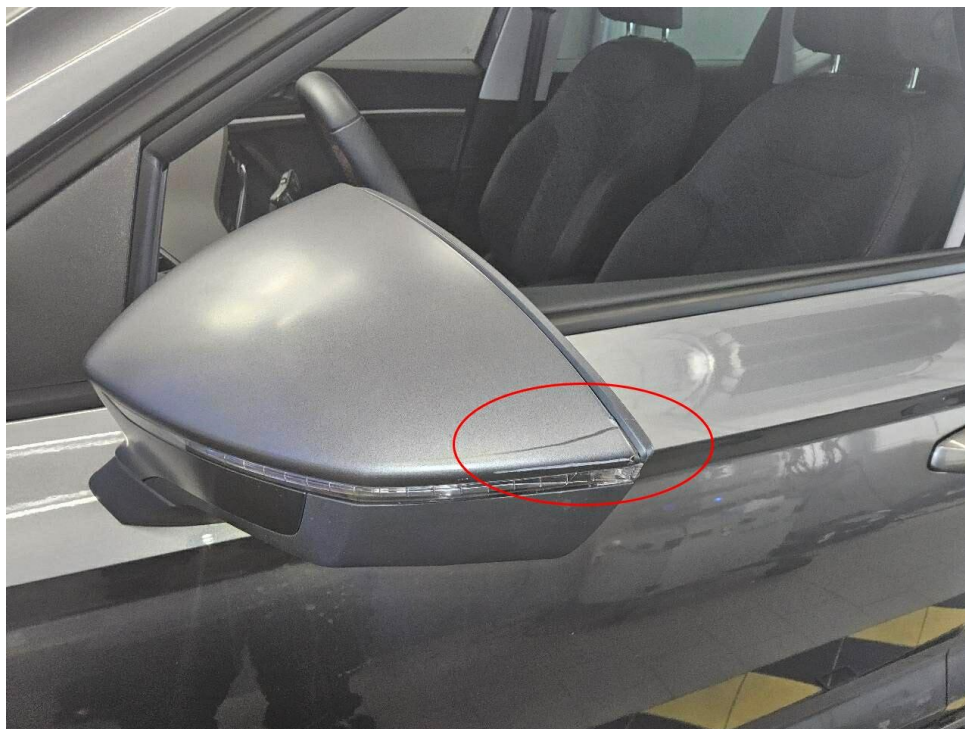
Bild 16 : Spiegelkappe links verkratzt

Bild 17 : Spiegelkappe links verkratzt

| Bezeichnung des Schadens / Rep.-Weg | Rep.Kost brutto | Anrechn. | Minderwert brutto |
|---|---|---|---|
| 2. Spiegelkappe links verkratzt, lackieren mit Lackaufbau (Bild 16, 17) | 267 | 100 | -267,00 |

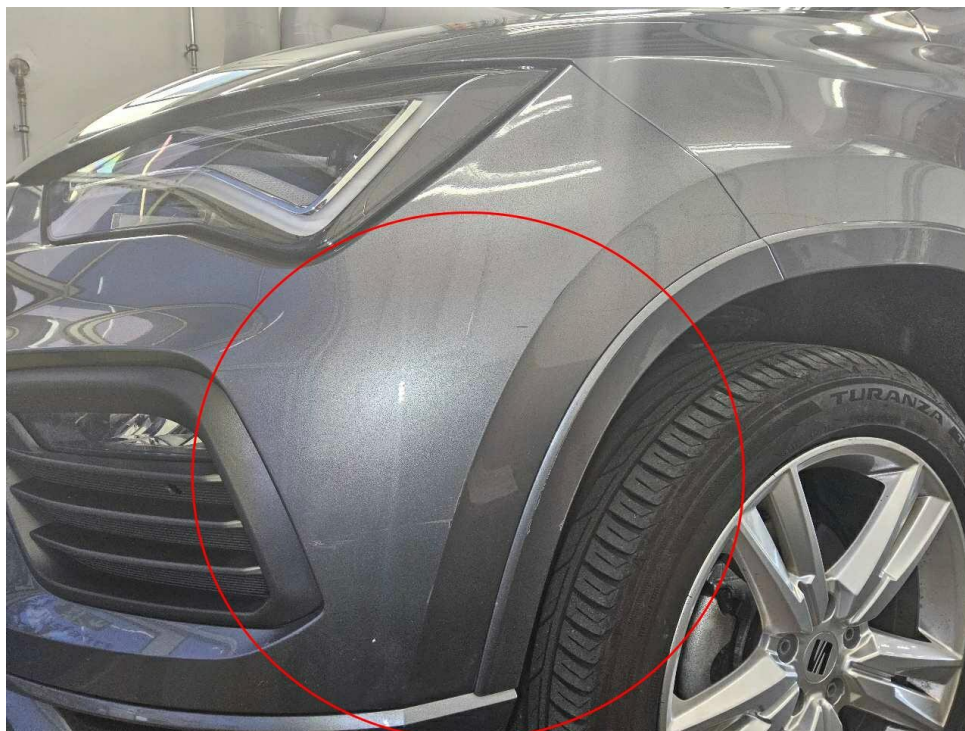
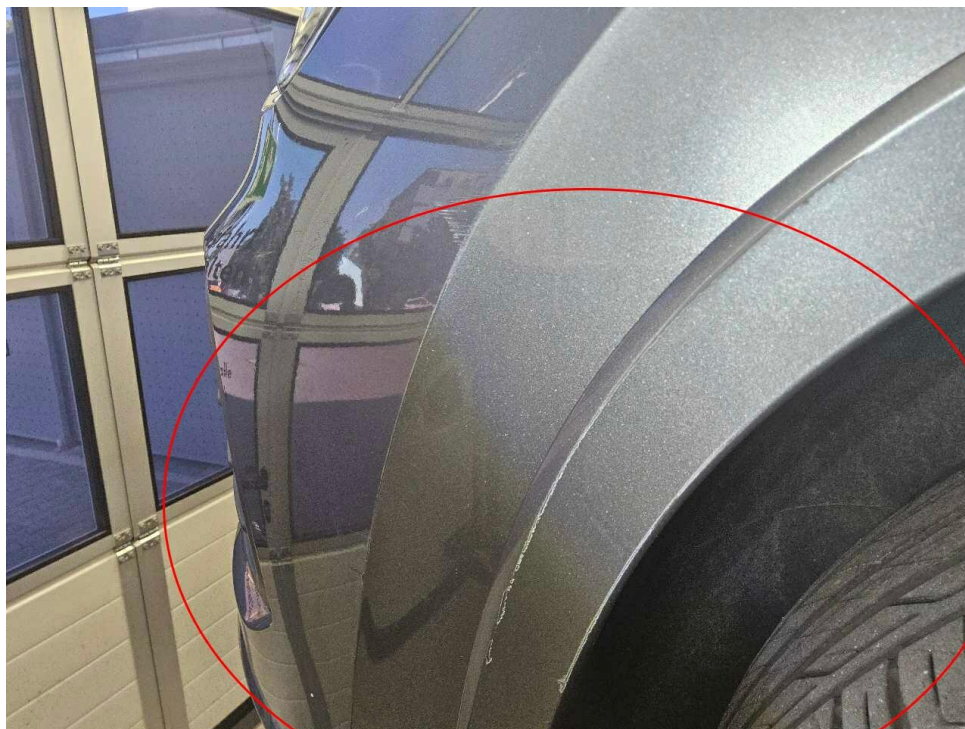
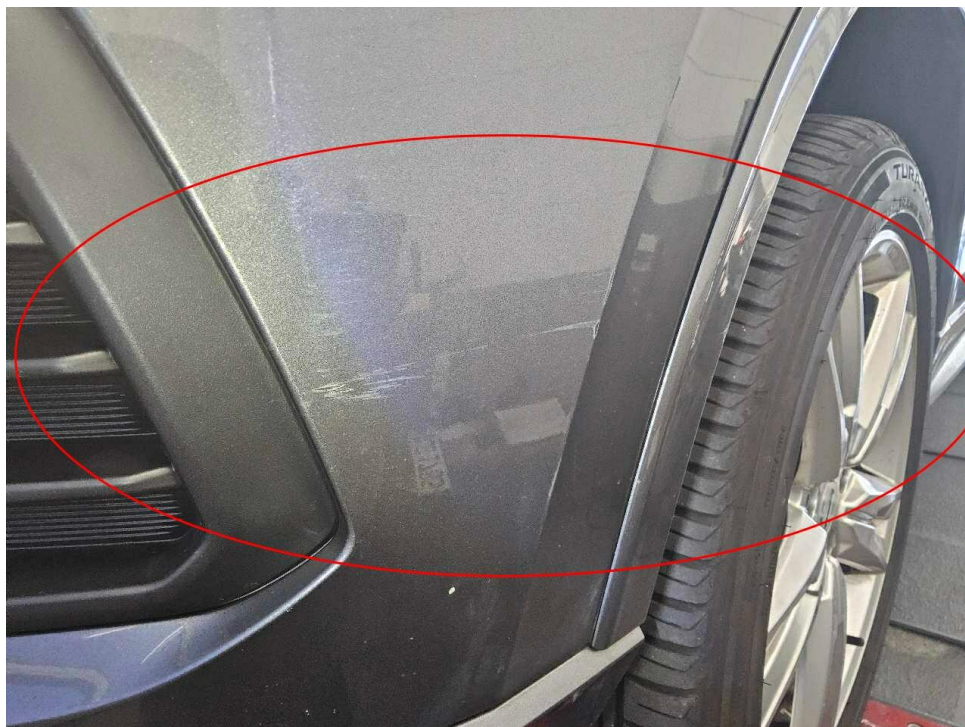
Bild 18 : Streifschaden Stoßfänger vorne links

Bild 19 : Streifschaden Stoßfänger vorne links

Bild 20 : Streifschaden Stoßfänger vorne links

| Bezeichnung des Schadens / Rep.-Weg | Rep.Kost brutto | Anrechn. | Minderwert brutto |
|---|---|---|---|
| 3. Streifschaden Stoßfänger vorne links, instandsetzen (Bild 18, 19, 20) | 889 | 100 | -889,00 |

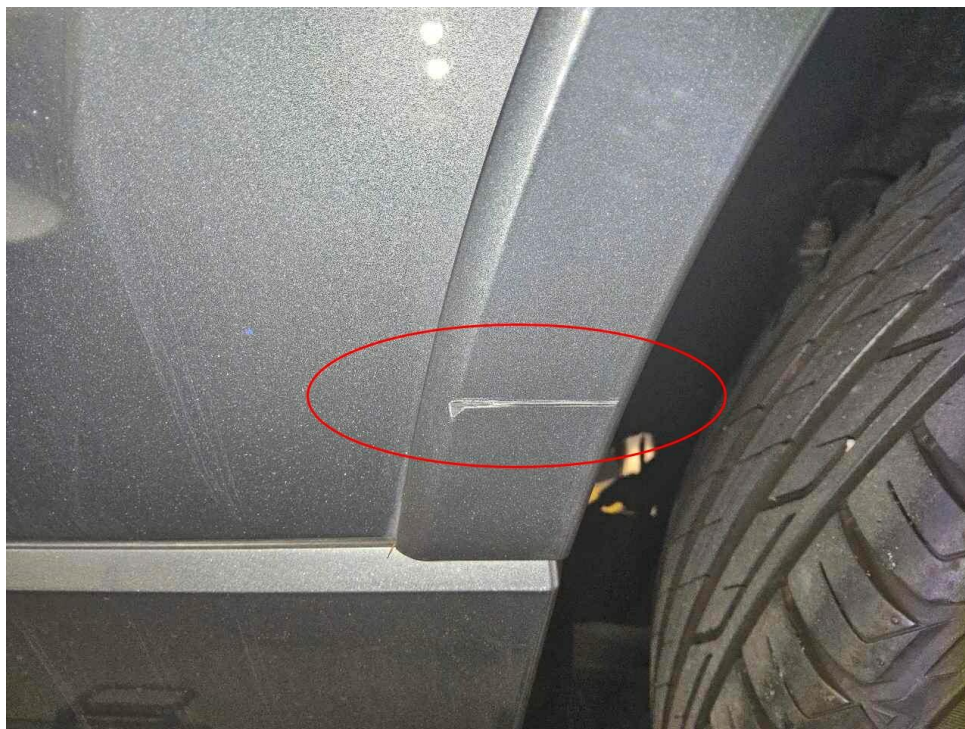
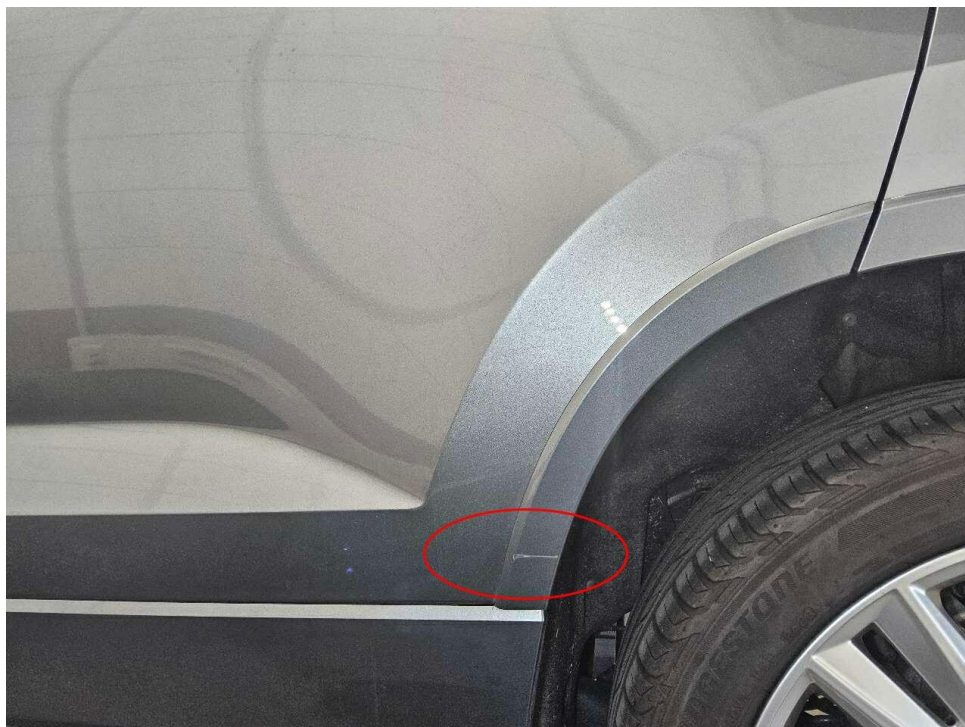
Bild 21 : Türe hinten links Blende verkratzt

Bild 22 : Türe hinten links Blende verkratzt

| Bezeichnung des Schadens / Rep.-Weg | Rep.Kost brutto | Anrechn. | Minderwert brutto |
|---|---|---|---|
| 4. Türe hinten links Blende verkratzt, smart repair (Bild 21, 22) | 140 | 100 | -140,00 |

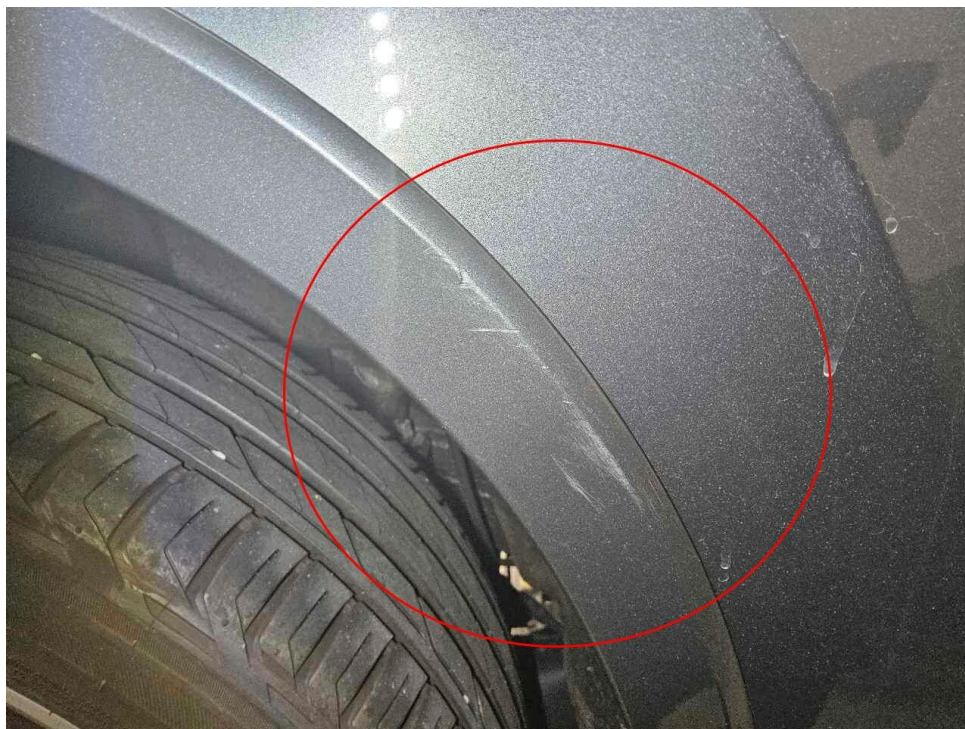
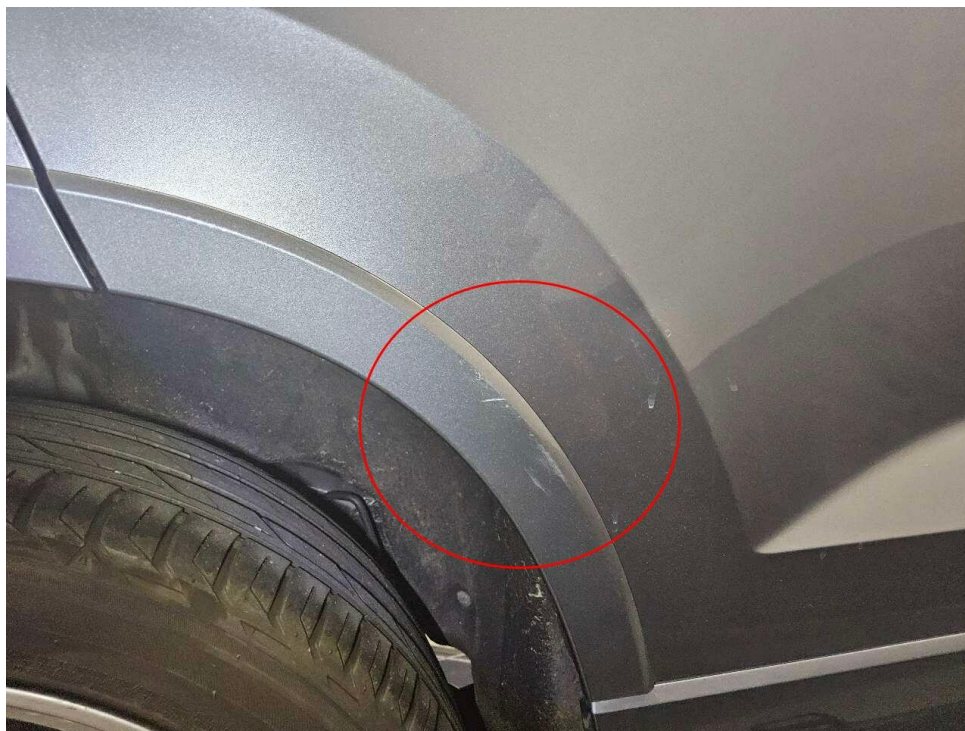
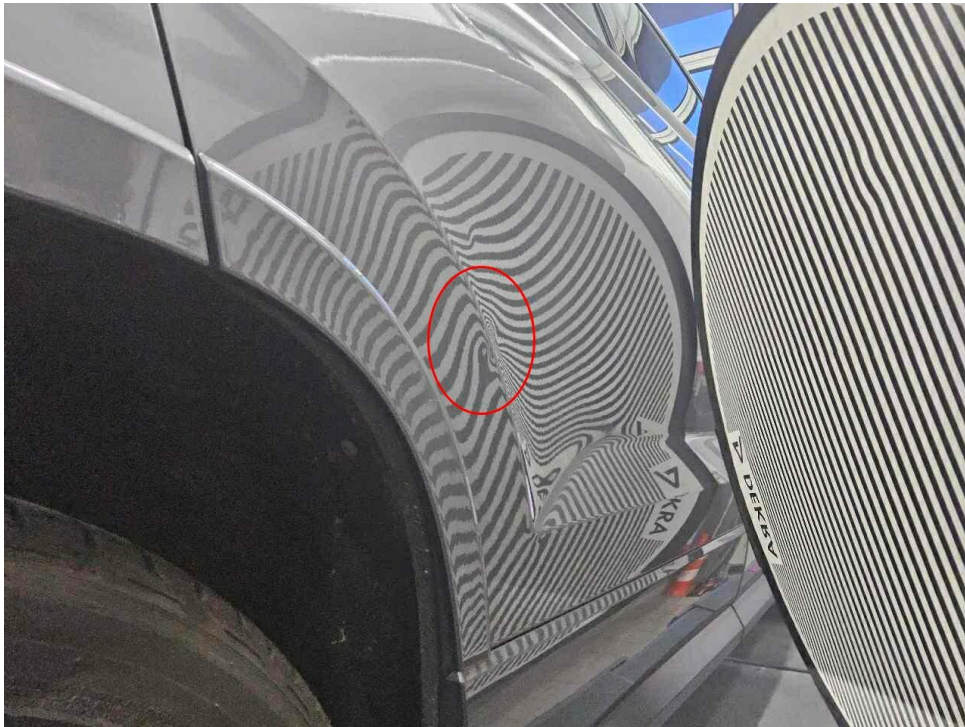
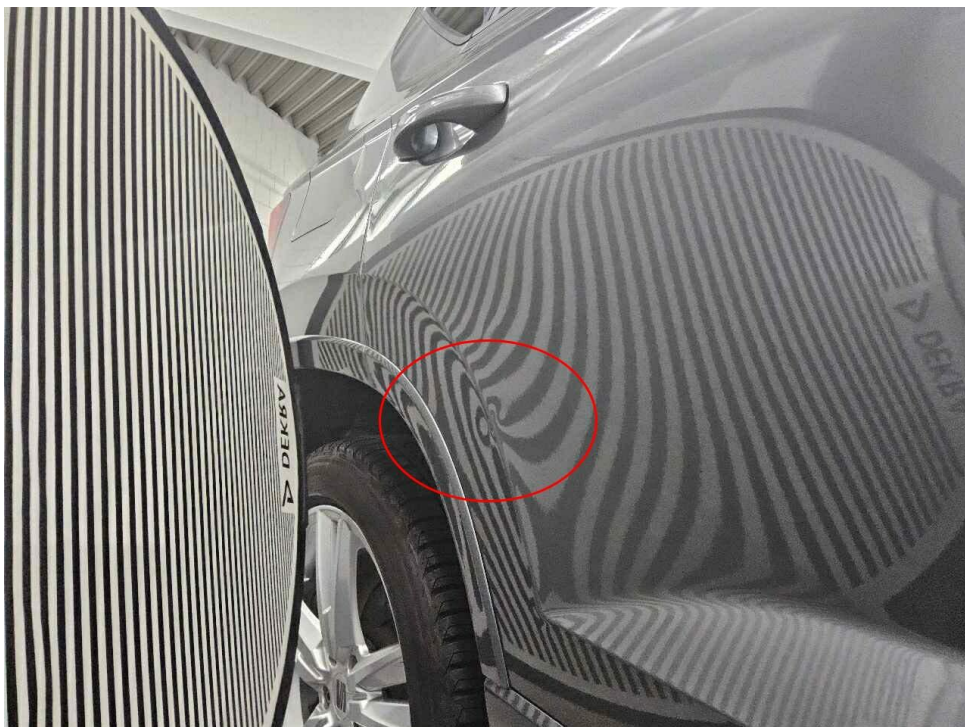
Bild 23 : Türe hinten rechts eingedellt und verkratzt

Bild 24 : Türe hinten rechts eingedellt und verkratzt

Bild 27 : Türe hinten rechts eingedellt und verkratzt

Bild 28 : Türe hinten rechts eingedellt und verkratzt

| Bezeichnung des Schadens / Rep.-Weg | Rep.Kost brutto | Anrechn. | Minderwert brutto |
|---|---|---|---|
| 5. Türe hinten rechts eingedellt und verkratzt, instandsetzen (Bild 23, 24, 27, 28) | 915 | 66 | -603,90 |

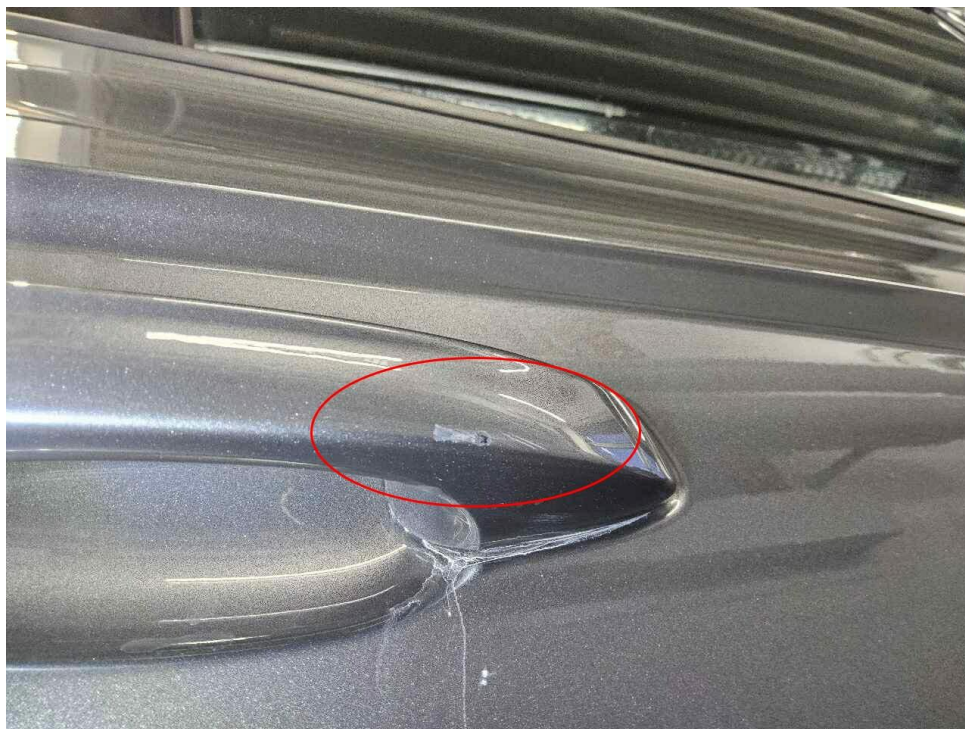
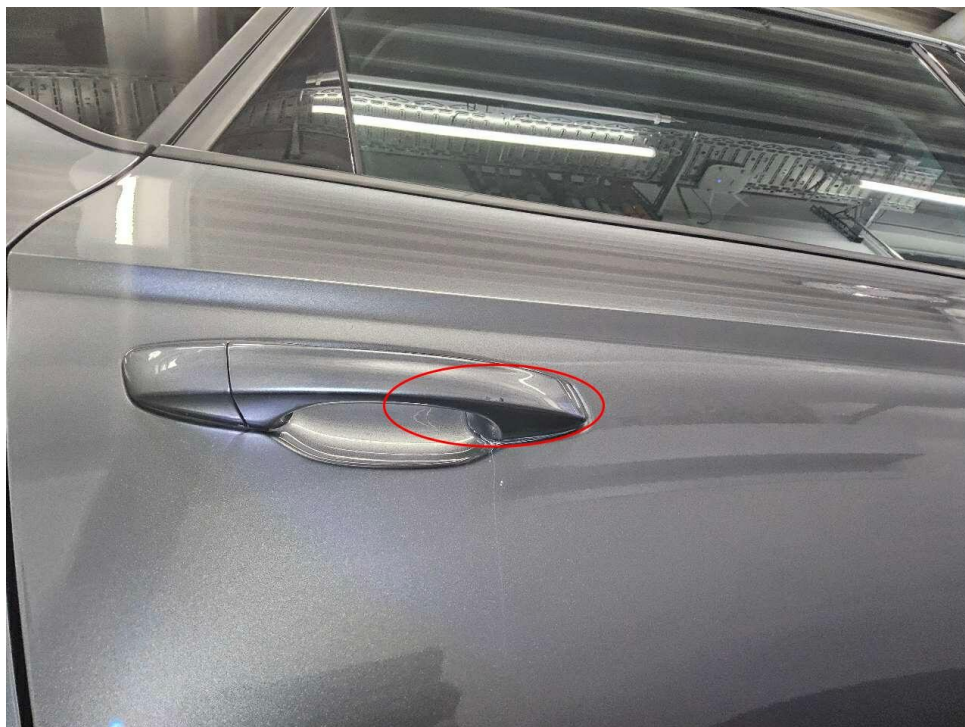
Bild 25 : Türgriff hinten rechts verkratzt

Bild 26 : Türgriff hinten rechts verkratzt

| Bezeichnung des Schadens / Rep.-Weg | Rep.Kost brutto | Anrechn. | Minderwert brutto |
|---|---|---|---|
| 6. Türgriff hinten rechts verkratzt, smart repair (Bild 25, 26) | 90 | 100 | -90,00 |
