# Bewertungsgutachten / Rechendaten

**Kennzeichen**      **DN T259E**      **FIN**      **U5YPV81HDNL021775**

| Type / Verkaufsbez. | Sportage (NQ5)(2021->) / Sportage 1.6 T-GDI Plug-in Hybrid (EURO 6d) | Aufbauart | Geländewagen |

## Bewertungsgutachten

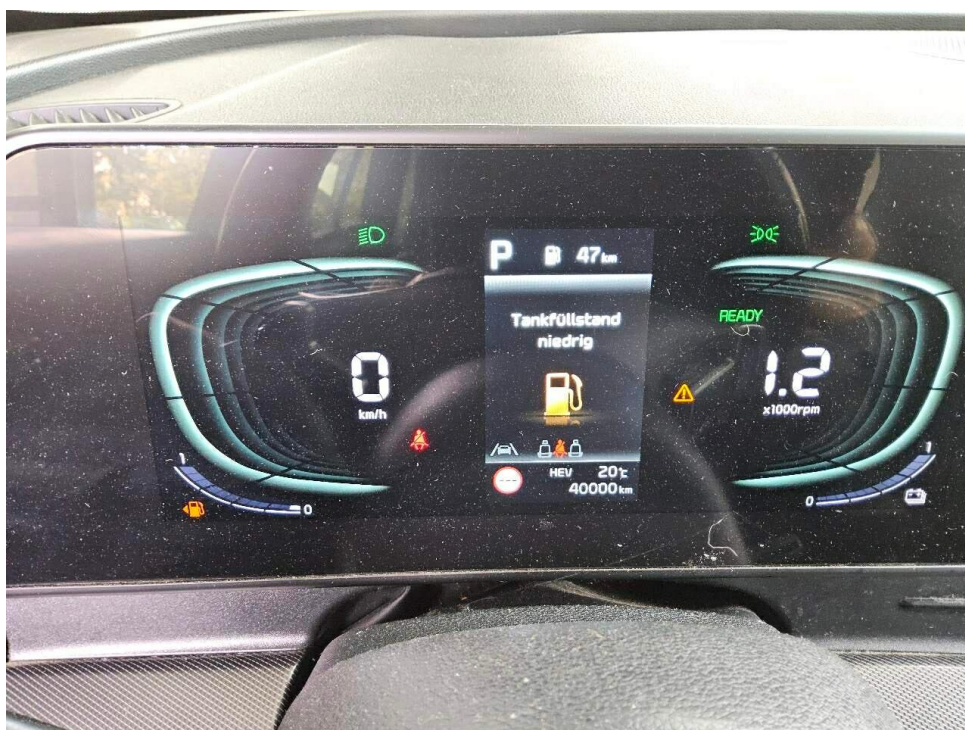
Bild 4 : Kombiinstrument (betriebsbereit) mit Km-Stand

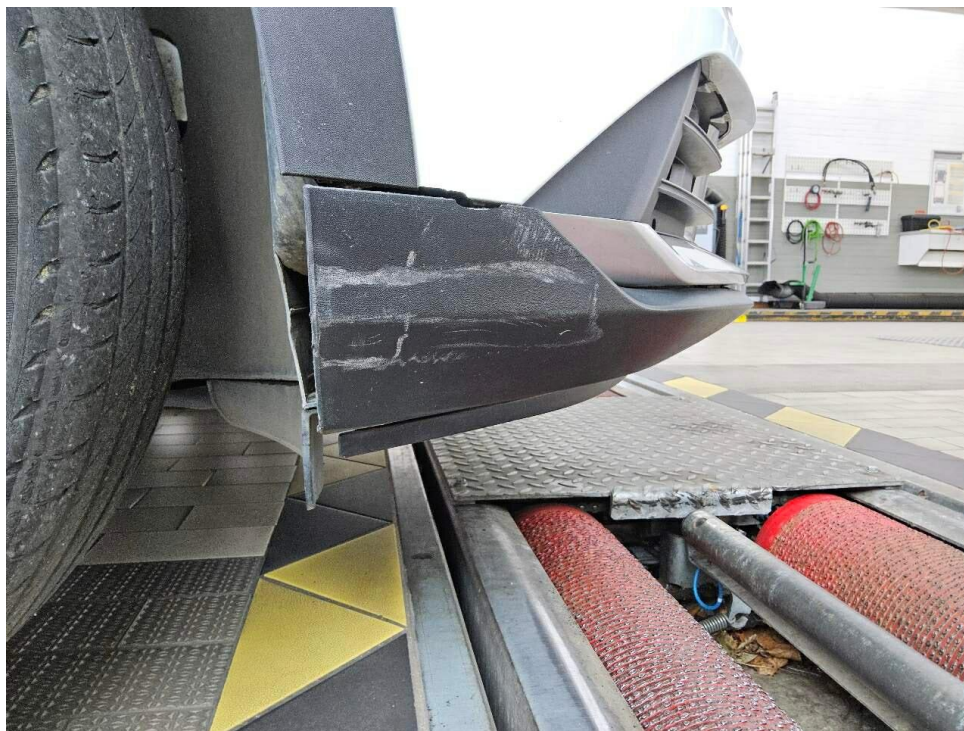
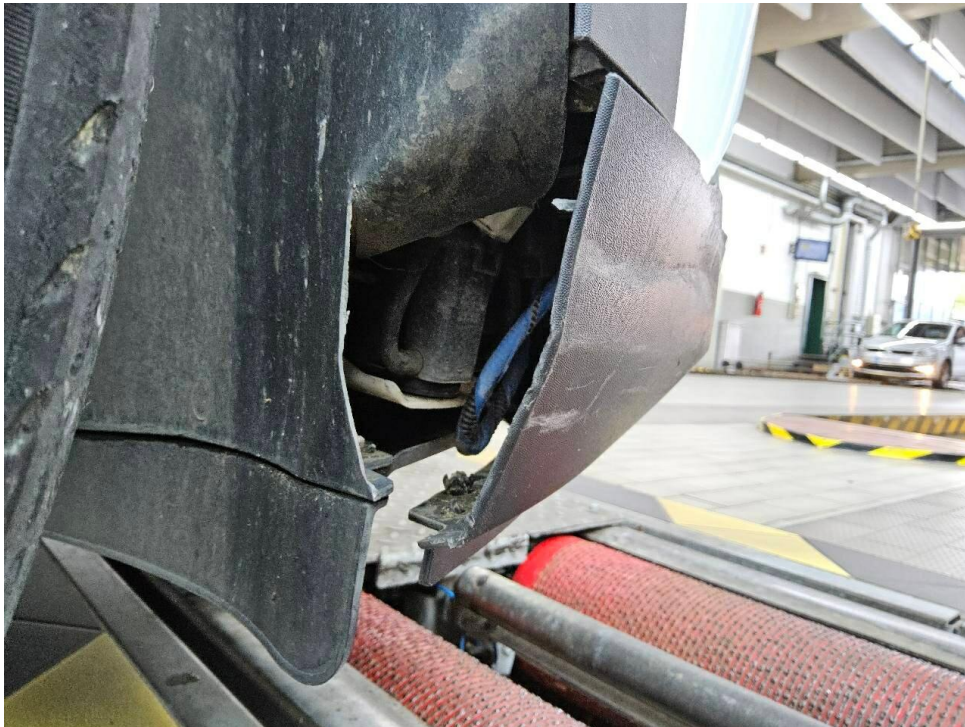
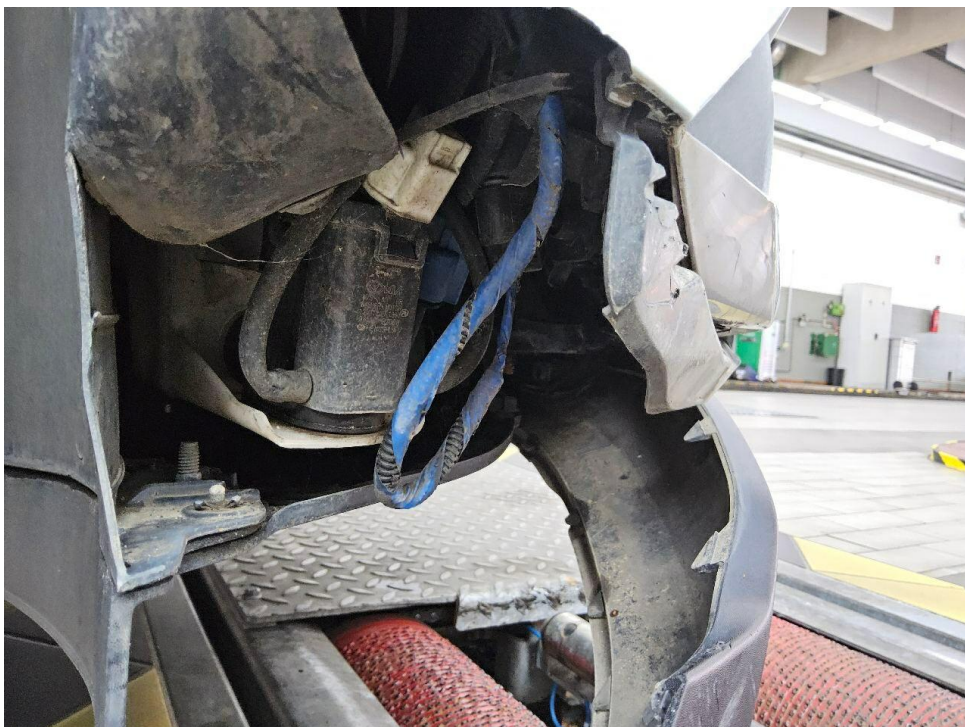
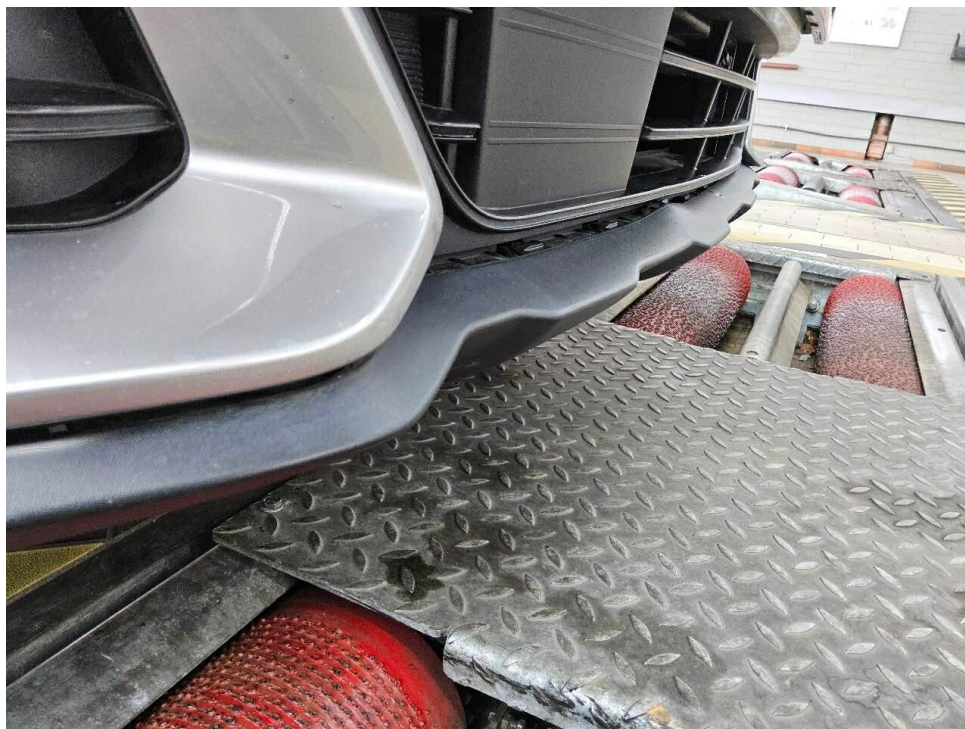
| Bezeichnung des Schadens / Rep.-Weg | Rep.Kost<br>brutto | Anrechn. | Minderwert<br>brutto | |
|---|---|---|---|---|
| 1. Stoßfänger vorne rechts unterhalb mit Waschwasserbehälter, gebrochen, teilweise erneuern (Bild 6, 7, 8, 9) | 1.753 | 100 | -1.753,00 | |

Bild 6 : Stoßfänger vorne rechts unterhalb mit Waschwasserbehälter, gebrochen

Bild 7 : Stoßfänger vorne rechts unterhalb mit Waschwasserbehälter, gebrochen

Bild 8 : Stoßfänger vorne rechts unterhalb mit Waschwasserbehälter, gebrochen

Bild 9 : Stoßfänger vorne rechts unterhalb mit Waschwasserbehälter, gebrochen

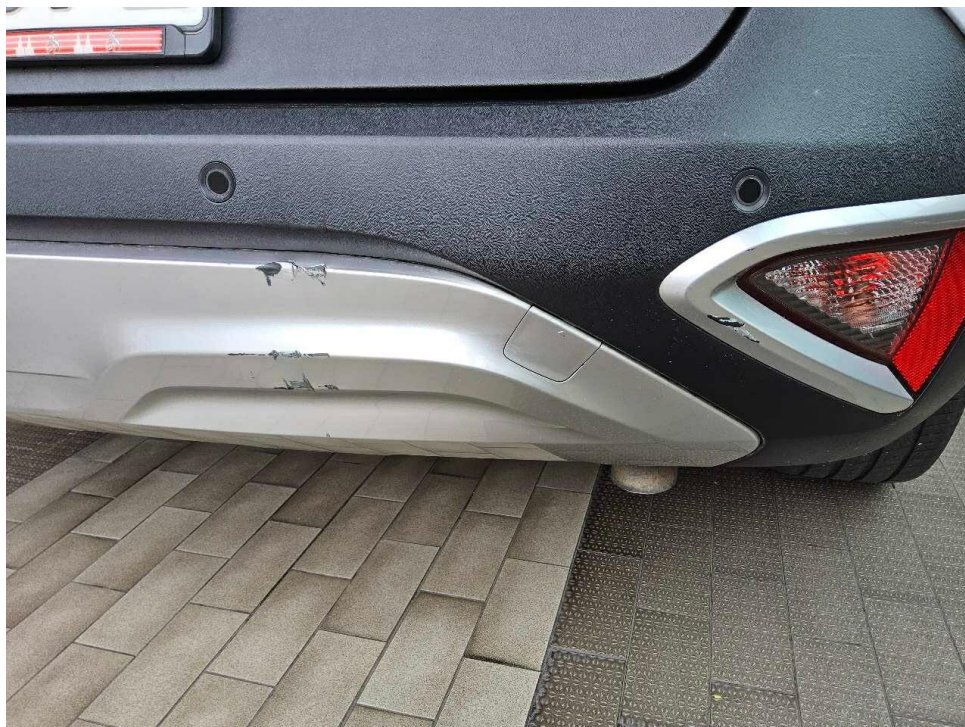
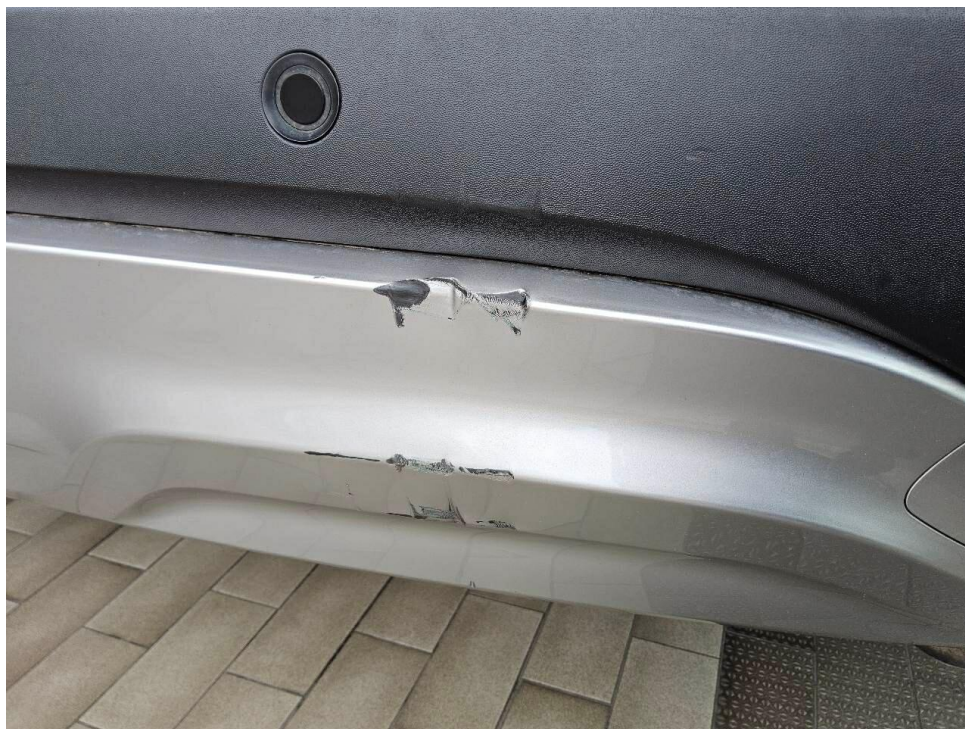
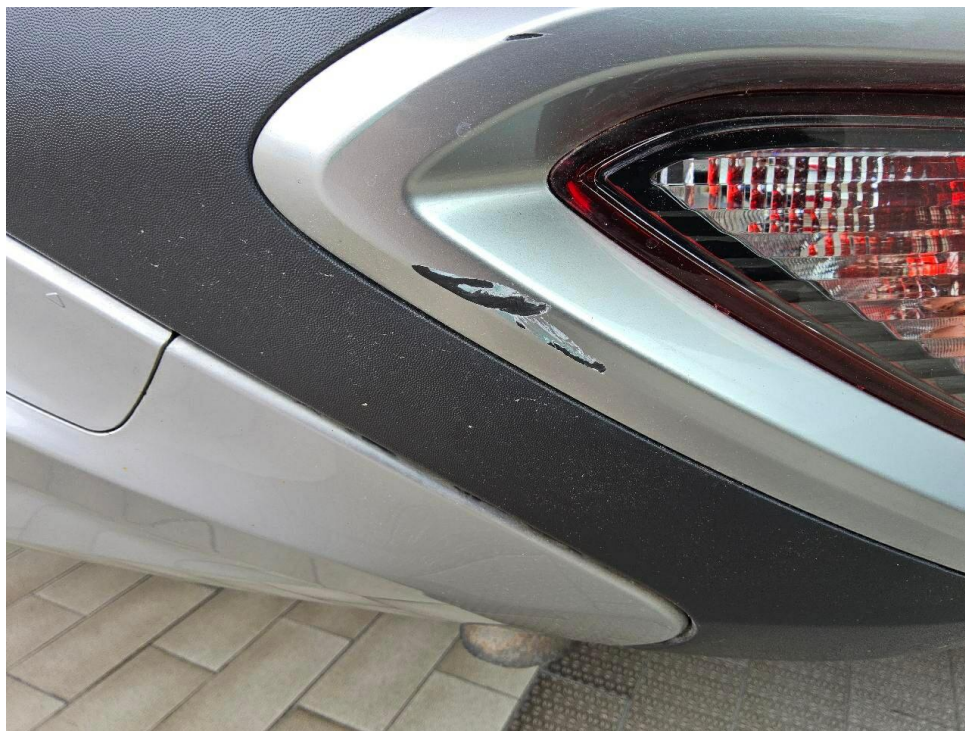
| Bezeichnung des Schadens / Rep.-Weg | Rep.Kost<br>brutto | Anrechn. | Minderwert<br>brutto | |
|---|---|---|---|---|
| 2. Stoßfänger hinten rechts unterhalb eingekerbt, teilweise erneuern (Bild 10, 11, 12) | 1.124 | 100 | -1.124,00 | |

Bild 10 : Stoßfänger hinten rechts unterhalb eingekerbt

Bild 11 : Stoßfänger hinten rechts unterhalb eingekerbt

Bild 12 : Stoßfänger hinten rechts unterhalb eingekerbt

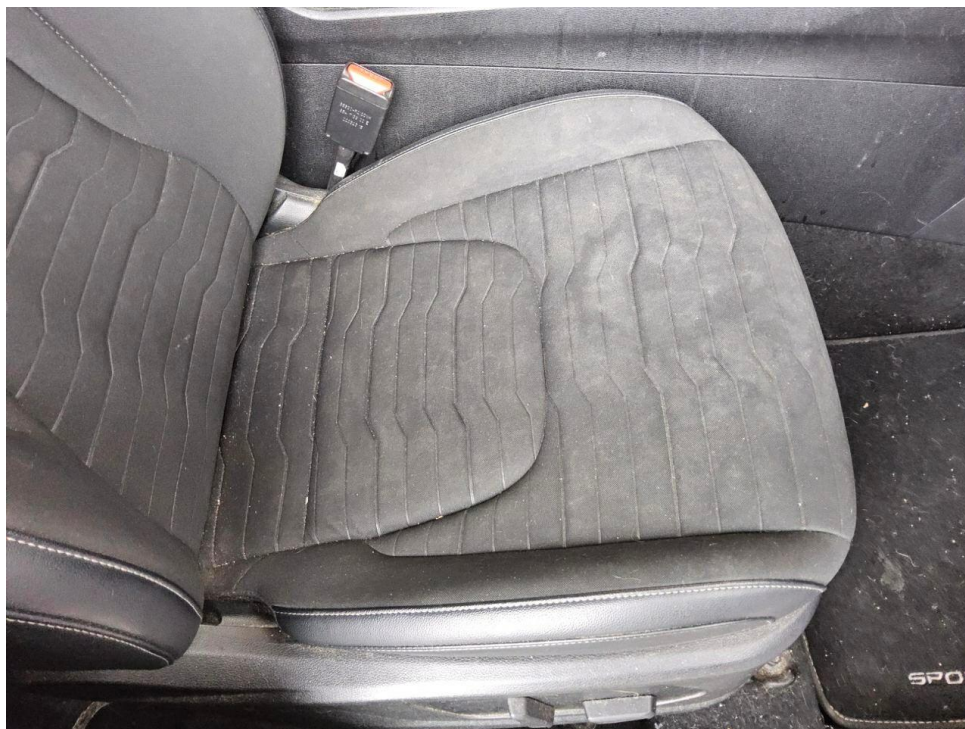
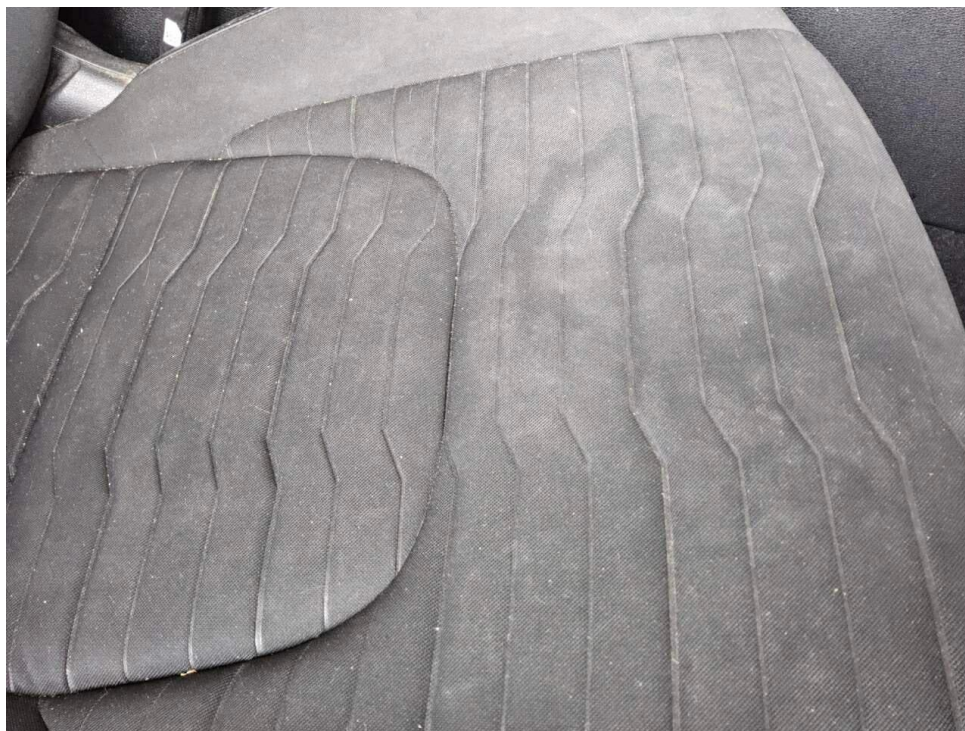
| Bezeichnung des Schadens / Rep.-Weg | Rep.Kost<br>brutto | Anrechn. | Minderwert<br>brutto | |
|---|---|---|---|---|
| 10. Sitz vorne rechts Sitzbezug, verschmutzt, reinigen (Bild 13, 14) | 31 | 100 | -31,00 | |

Bild 13 : Sitz vorne rechts Sitzbezug, verschmutzt, reinigen

Bild 14 : Sitz vorne rechts Sitzbezug, verschmutzt, reinigen

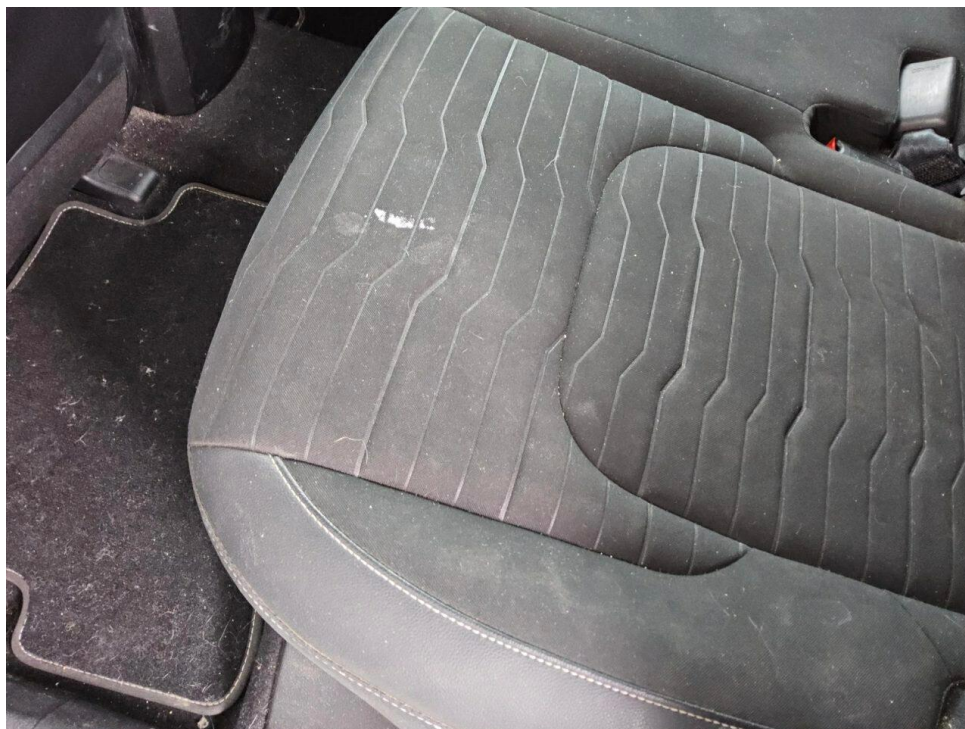
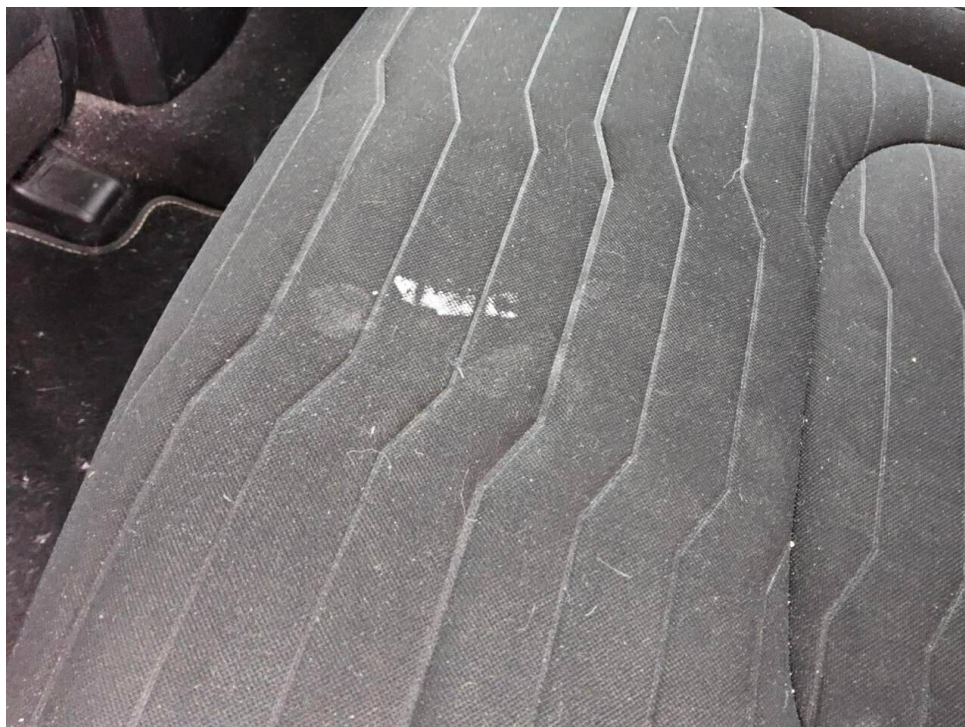
| Bezeichnung des Schadens / Rep.-Weg | Rep.Kost<br>brutto | Anrechn. | Minderwert<br>brutto | |
|---|---|---|---|---|
| 9. Sitz 1.Reihe links Sitzbezug, verschmutzt, reinigen (Bild 15, 16) | 31 | 100 | -31,00 | |

Bild 15 : Sitz 1.Reihe links Sitzbezug, verschmutzt, reinigen

Bild 16 : Sitz 1.Reihe links Sitzbezug, verschmutzt, reinigen

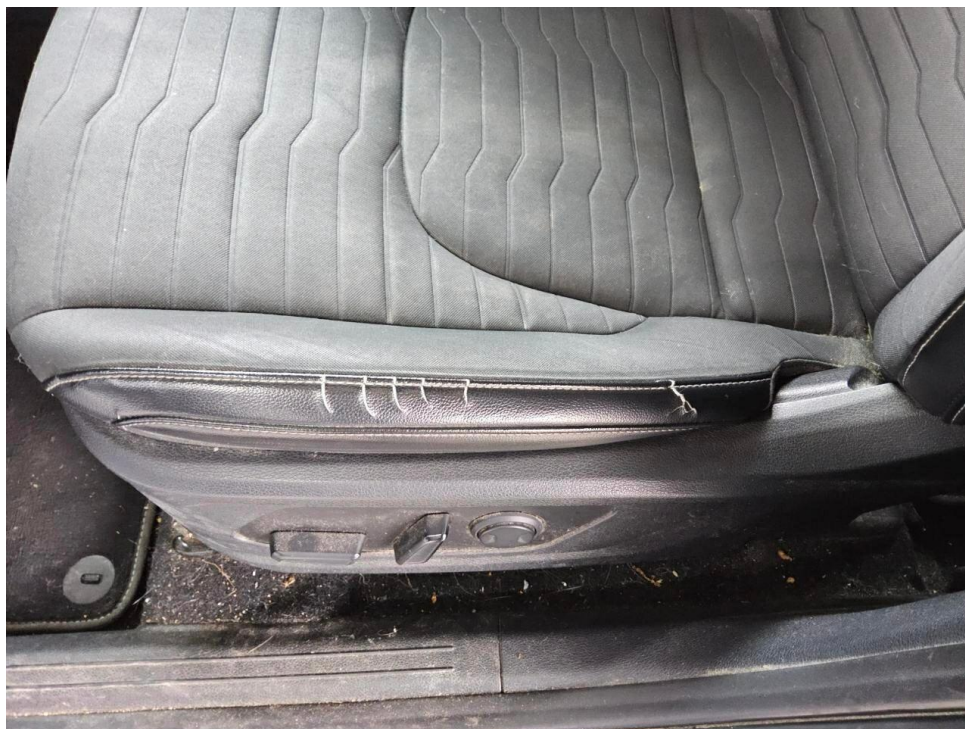
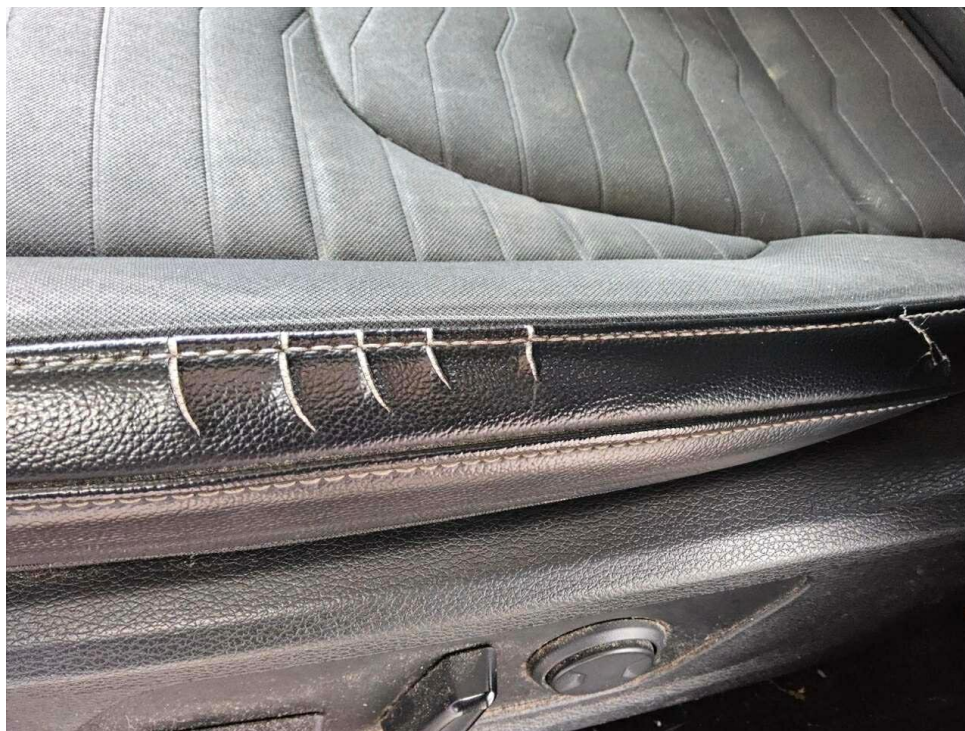
| Bezeichnung des Schadens / Rep.-Weg | Rep.Kost<br>brutto | Anrechn. | Minderwert<br>brutto | |
|---|---|---|---|---|
| 8. Sitz vorne links Sitzbezug, gerissen, erneuern (Bild 17, 18) | 825 | 57.52 | -474,54 | |

Bild 17 : Sitz vorne links Sitzbezug, gerissen, erneuern

Bild 18 : Sitz vorne links Sitzbezug, gerissen, erneuern

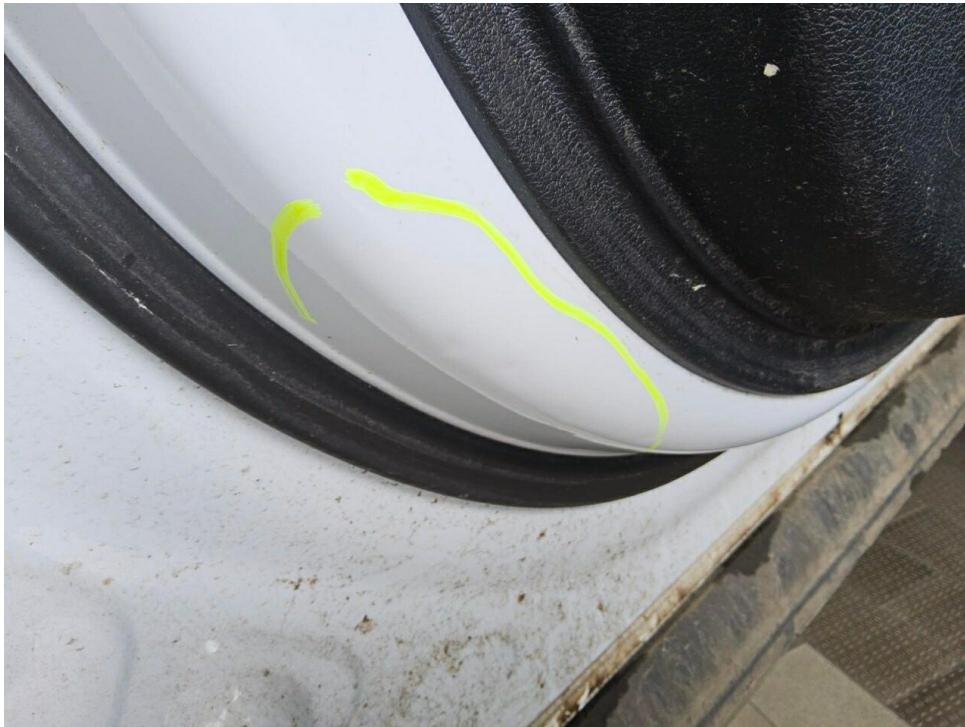
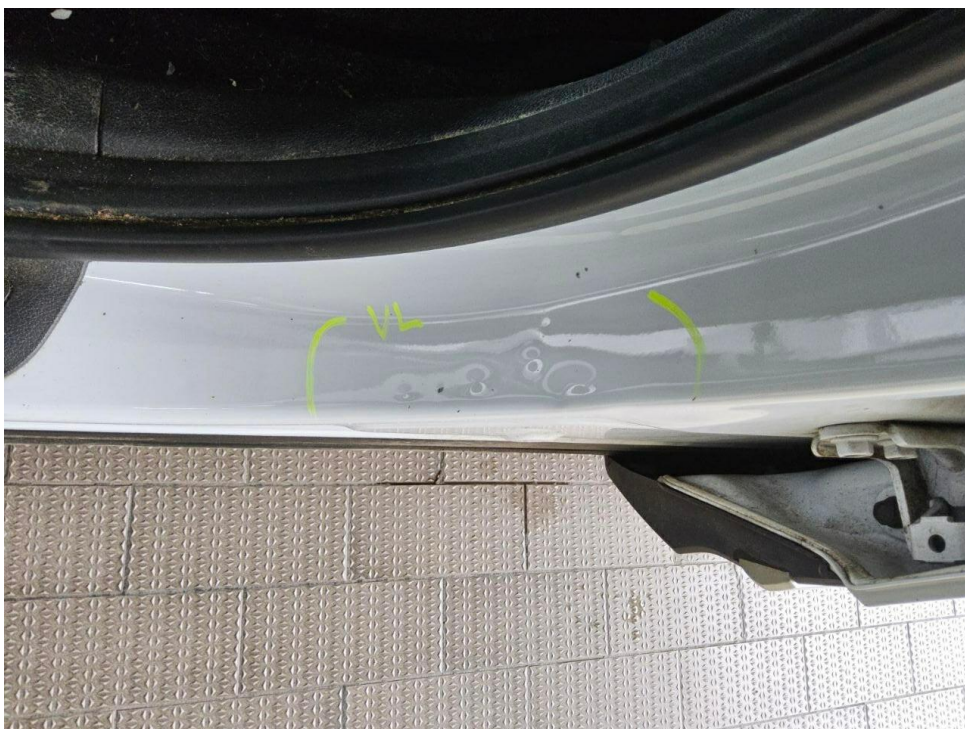
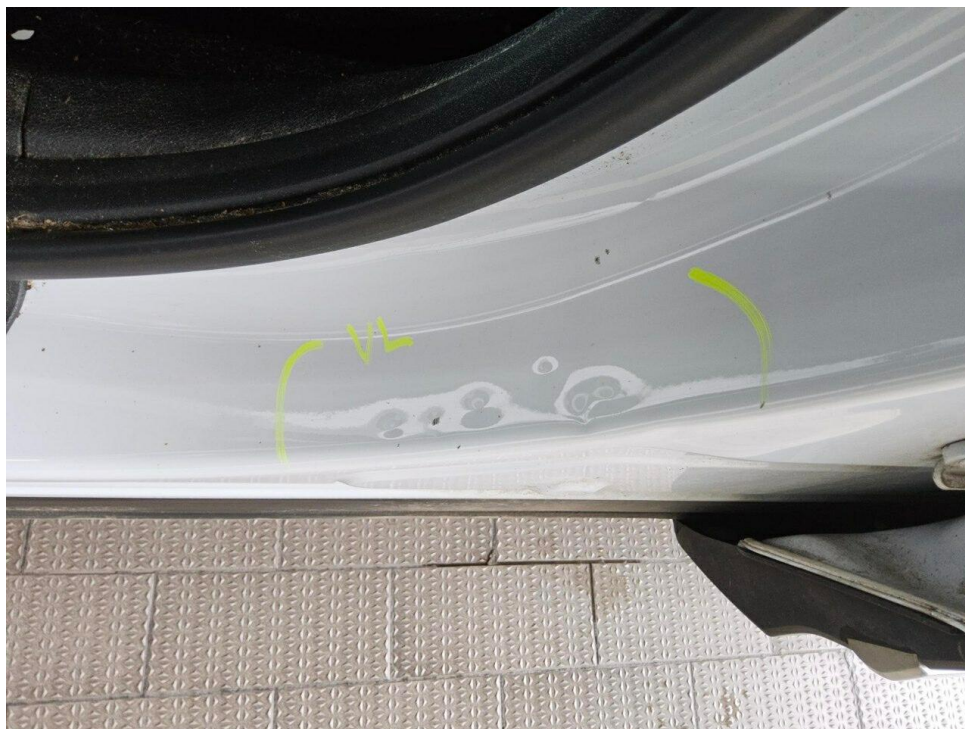
| Bezeichnung des Schadens / Rep.-Weg | Rep.Kost<br>brutto | Anrechn. | Minderwert<br>brutto | |
|---|---|---|---|---|
| 7. Tür vorne links Einstieg, mehrfach eingedellt, instandsetzen und lackieren mit Lackaufbau (Bild 19, 20, 21) | 405 | 100 | -405,00 | |

Bild 19 : Tür vorne links Einstieg, mehrfach eingedellt, instandsetzen und lackieren mit Lackaufbau

Bild 20 : Tür vorne links Einstieg, mehrfach eingedellt, instandsetzen und lackieren mit Lackaufbau

Bild 21 : Tür vorne links Einstieg, mehrfach eingedellt, instandsetzen und lackieren mit Lackaufbau

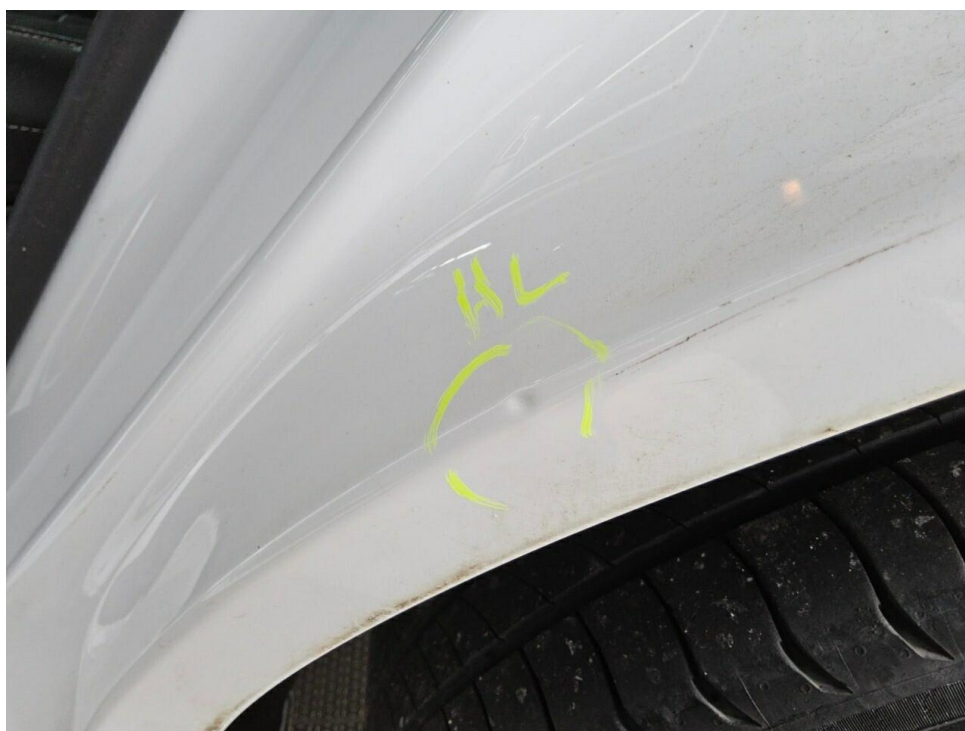
| Bezeichnung des Schadens / Rep.-Weg | Rep.Kost<br>brutto | Anrechn. | Minderwert<br>brutto | |
|---|---|---|---|---|
| 6. Tür hinten links Einstieg, eingedellt, drücken (Bild 22) | 62 | 100 | -62,00 | |

Bild 22 : Tür hinten links Einstieg, eingedellt, drücken

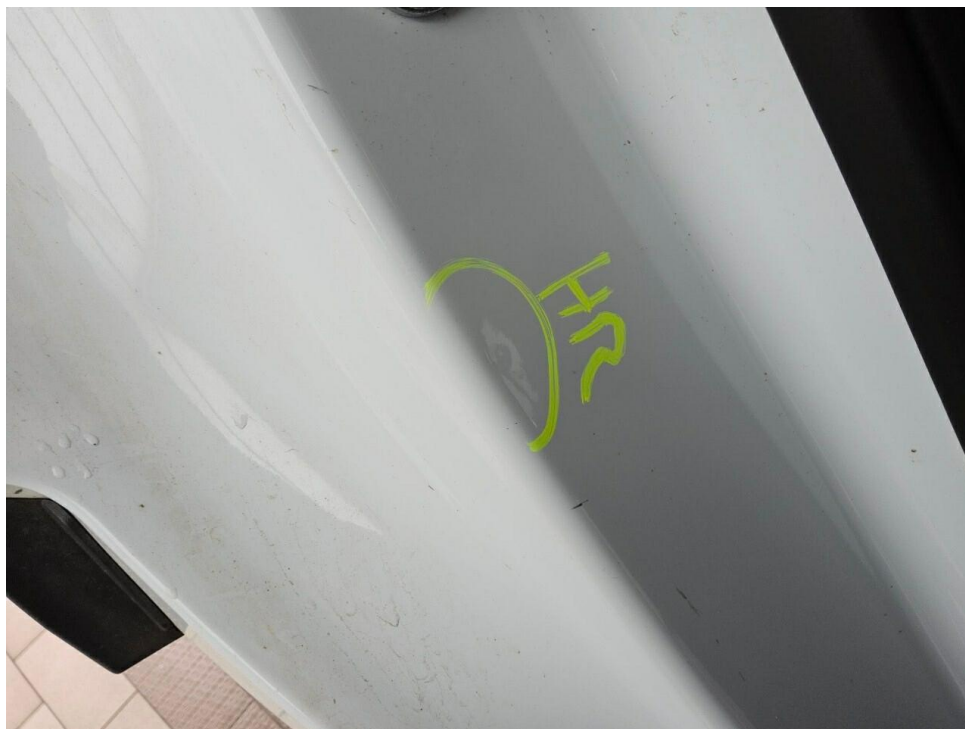
Bild 23 : Tür hinten rechts Einstieg, eingedellt, Gebrauchsspur

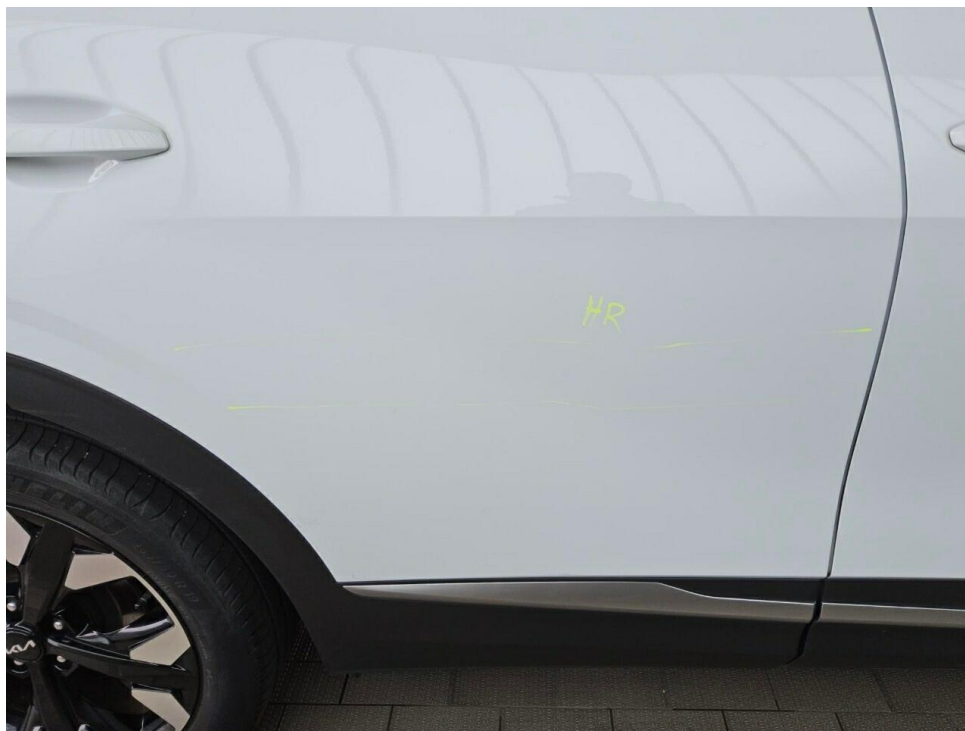
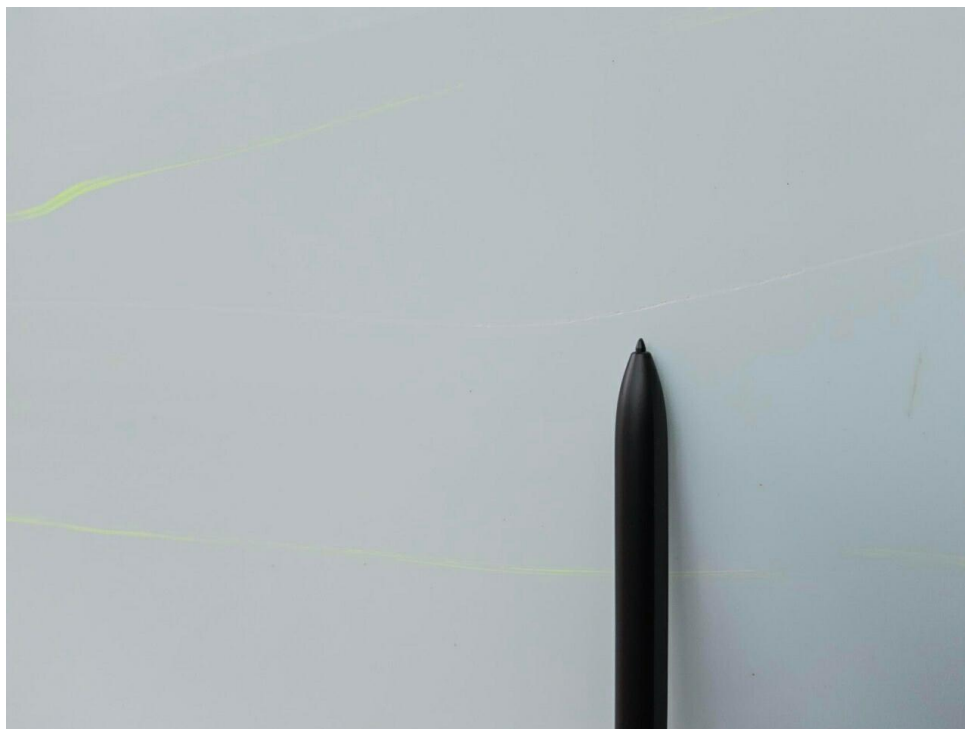
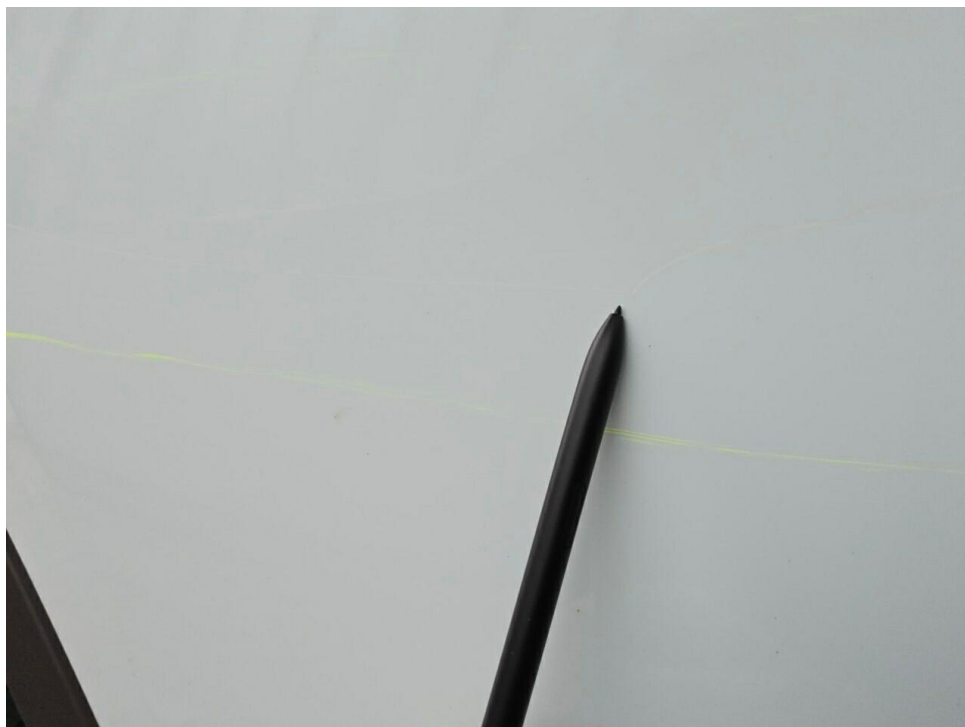
| Bezeichnung des Schadens / Rep.-Weg | Rep.Kost<br>brutto | Anrechn. | Minderwert<br>brutto | |
|---|---|---|---|---|
| 4. Tür hinten rechts Lackierung, zerkratzt, lackieren (Bild 24, 25, 26) | 254 | 57.52 | -146,10 | |

Bild 24 : Tür hinten rechts Lackierung, zerkratzt, lackieren

Bild 25 : Tür hinten rechts Lackierung, zerkratzt, lackieren

Bild 26 : Tür hinten rechts Lackierung, zerkratzt, lackieren

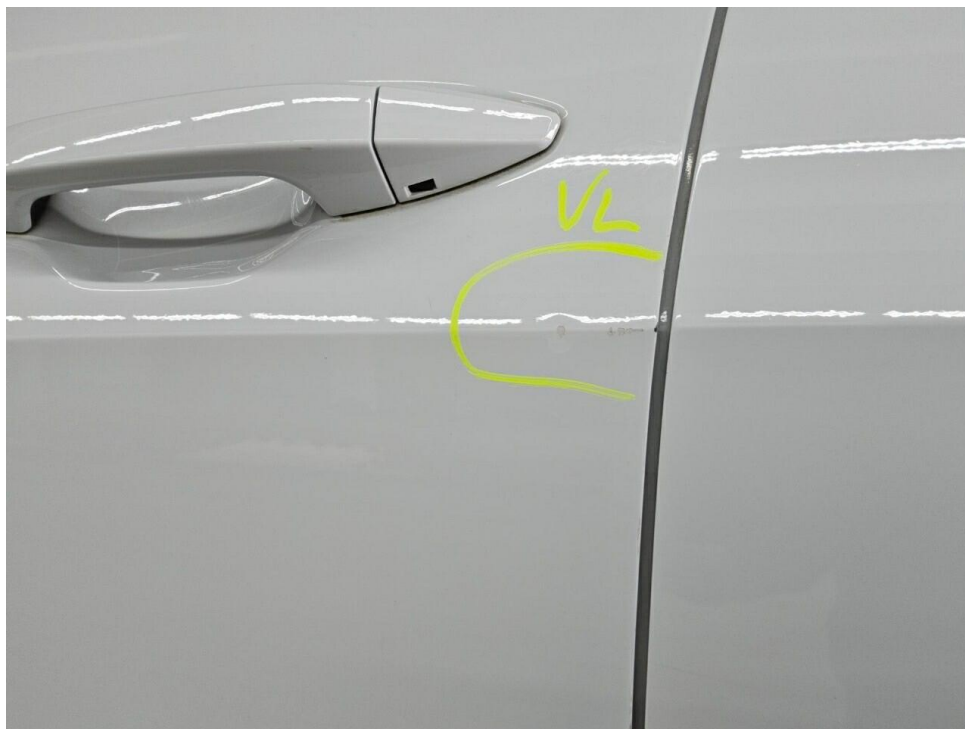
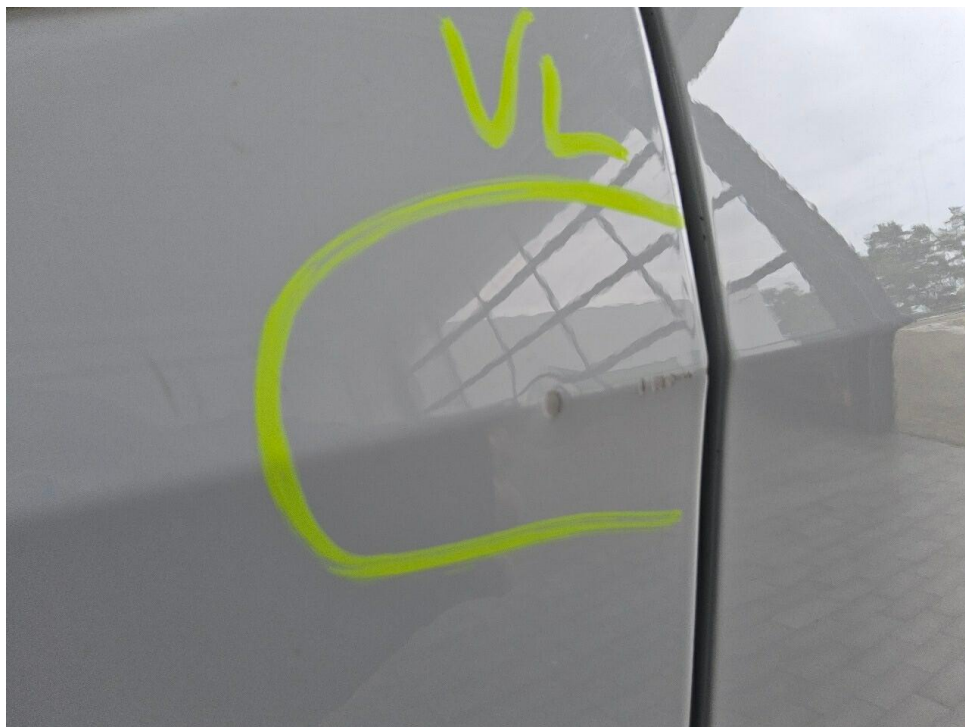
| Bezeichnung des Schadens / Rep.-Weg | Rep.Kost<br>brutto | Anrechn. | Minderwert<br>brutto | |
|---|---|---|---|---|
| 12. Tür vorne links Lackierung oberhalb, verschrammt, smart repair (Bild 27, 28) | 125 | 100 | -125,00 | |

Bild 27 : Tür vorne links Lackierung oberhalb, verschrammt, smart repair

Bild 28 : Tür vorne links Lackierung oberhalb, verschrammt, smart repair

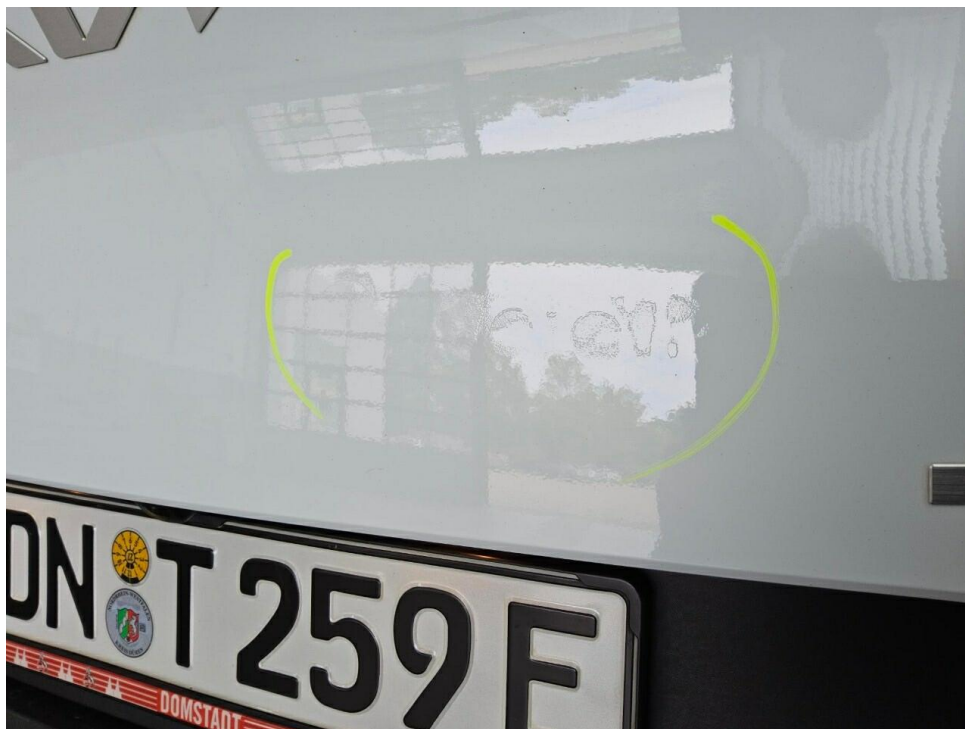
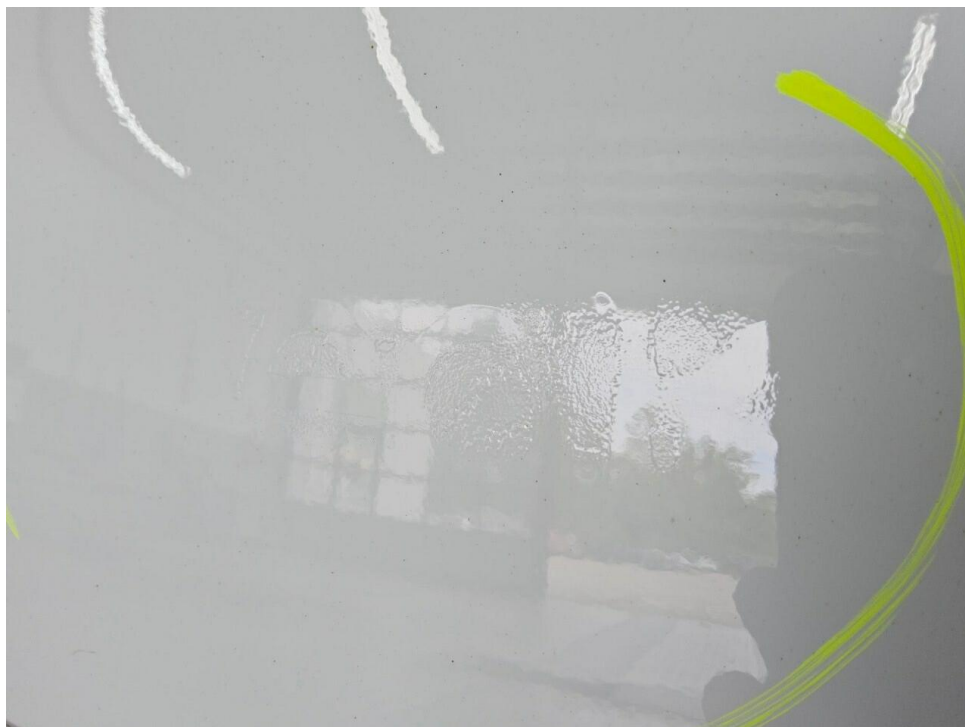
| Bezeichnung des Schadens / Rep.-Weg | Rep.Kost<br>brutto | Anrechn. | Minderwert<br>brutto | |
|---|---|---|---|---|
| 11. Heckklappe Lackierung, fleckig, lackieren (Bild 29, 30) | 261 | 57.52 | -150,13 | |

Bild 29 : Heckklappe Lackierung, fleckig, lackieren

Bild 30 : Heckklappe Lackierung, fleckig, lackieren

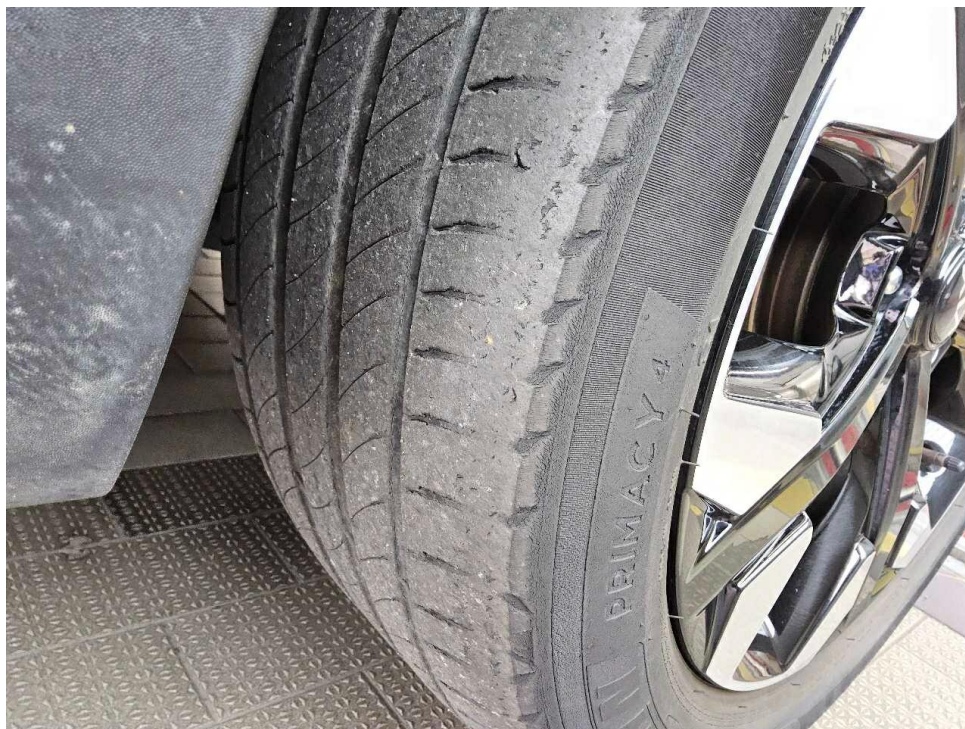
Bild 31 : Achse 1, Reifen Rechts 1

| Achse | Reifenbezeichnung | Hersteller/Typ | Art | Profiltiefe |
|---|---|---|---|---|
| rechts | 235 / 50 R 19 103 V | Michelin / Primacy 4 | S / S | 1.6 mm |

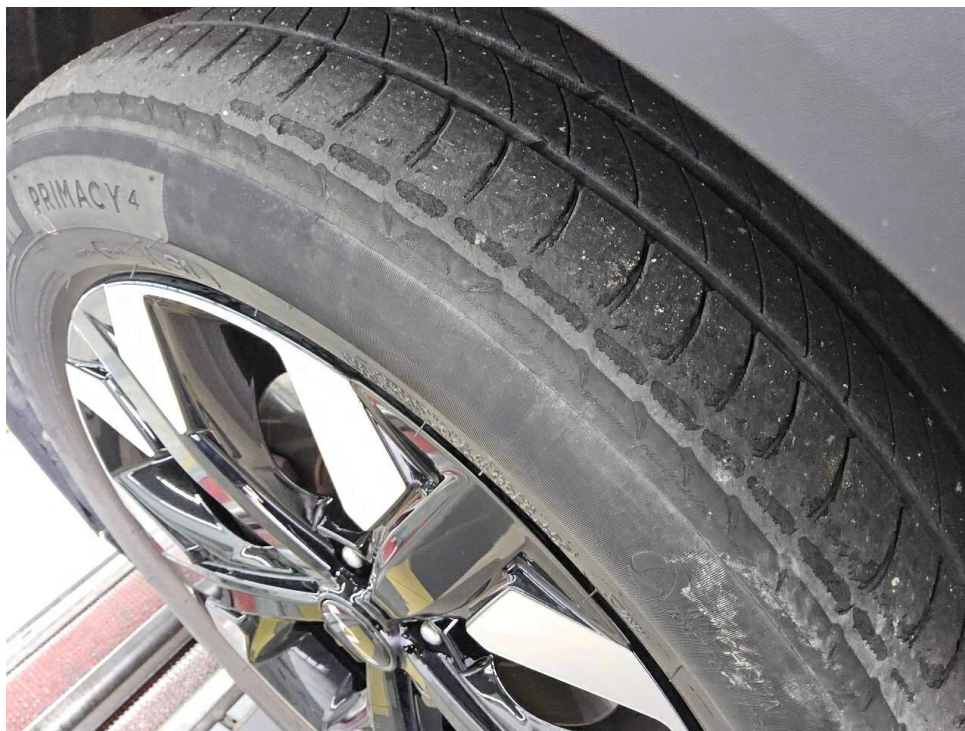
Bild 32 : Achse 1, Reifen Links 1

| Achse | Reifenbezeichnung | Hersteller/Typ | Art | Profiltiefe |
|---|---|---|---|---|
| 1 links | 235 / 50 R 19 103 V | Michelin / Primacy 4 | S / S | 1.6 mm |

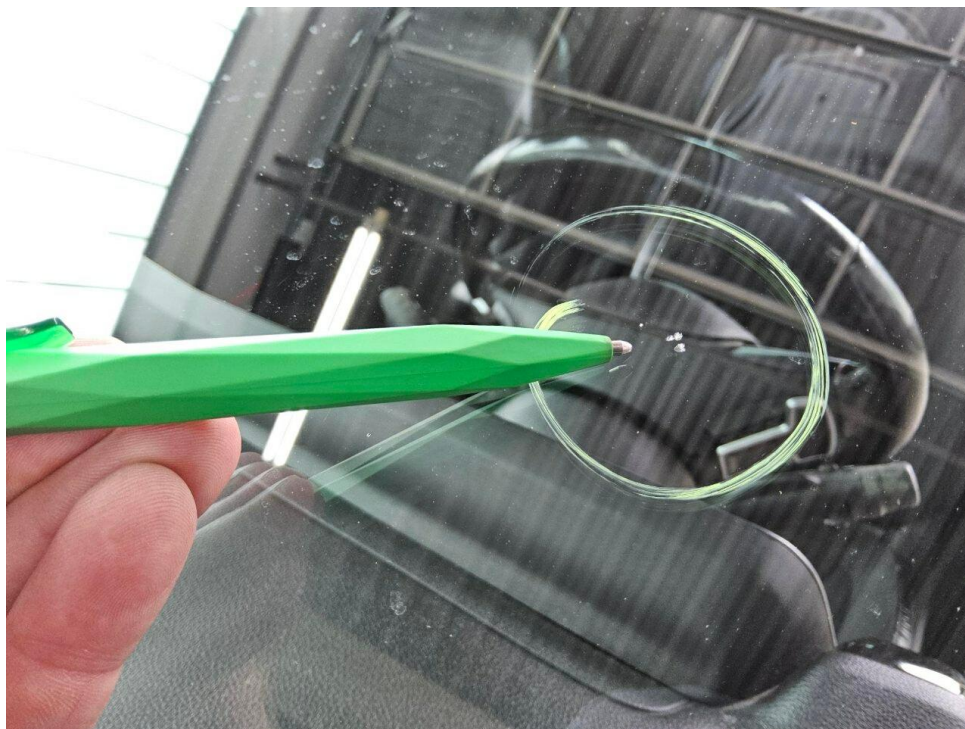
Motorhaube Lackierung, Steinschlag, Gebrauchsspur  
 Frontscheibe, Steinschlag, Gebrauchsspur  
 (Bild 33)

Bild 33 : Frontscheibe, Steinschlag, Gebrauchsspur
