Zustandsbericht / Minderwertgutachten

M SW3317

VSSZZKJXPR149141

Kunden-Nr.	0210003894
Auftraggeber	Mobility Concept GmbH, Grünwalder Weg 34, 82041 Oberhaching
Ihr Auftrag vom	18.06.2026, telefonisch.
Besichtigung	19.06.2026, 10:30 Uhr, durch Herrn Mario Brandt bei DEKRA Automobil GmbH
	Niederlassung Potsdam, Verkehrshof 11, 14478 Potsdam
Bewertet auf	19.06.2026
Betrifft	Leasing-Nr. 6053445

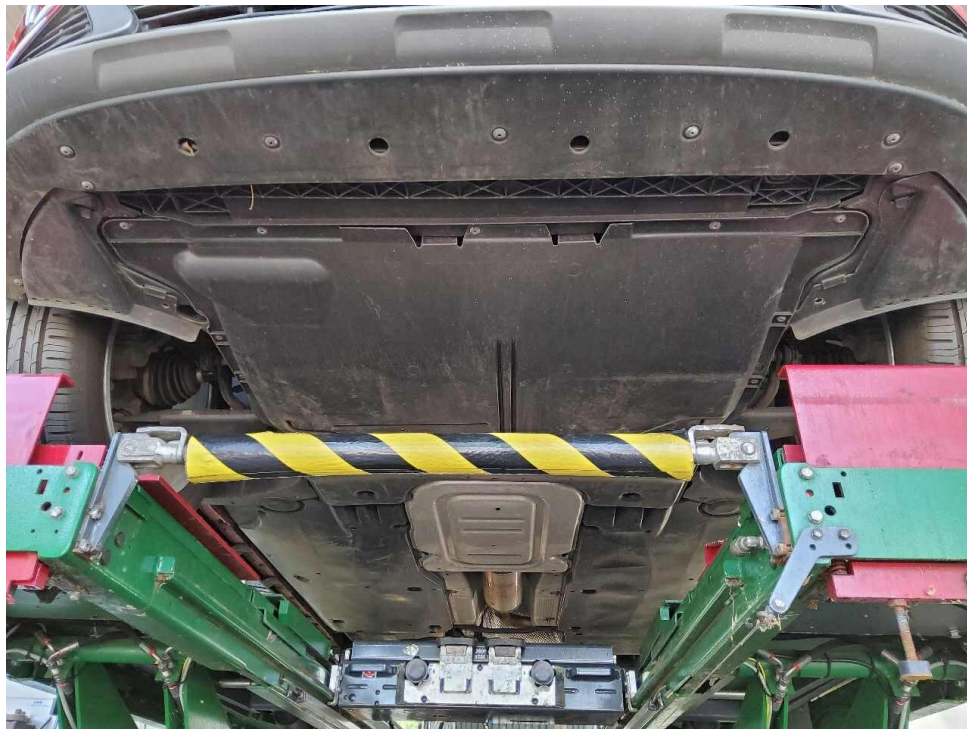
Bild 5 : Fahrzeugunterseite

Die vorgefundenen Besichtigungsbedingungen waren ausreichend. Das Fahrzeug / Objekt wurde von oben und auf einer Hebebühne von unten besichtigt. Im Rahmen der Fahrzeug / Objektbesichtigung wurde ein Probelauf des Motors durchgeführt.

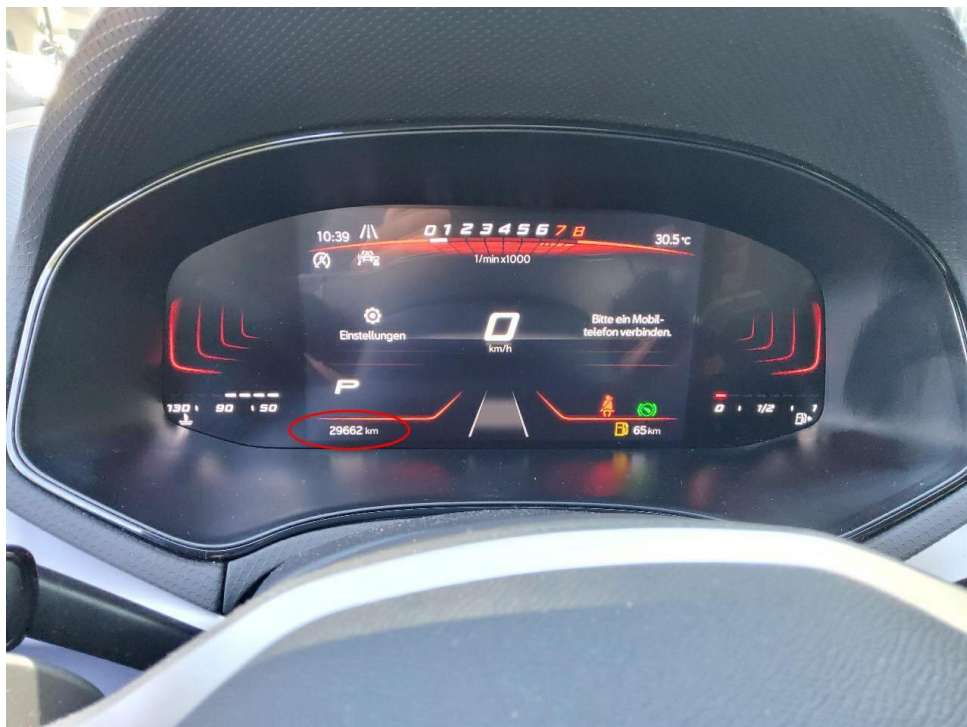
Bild 6 : Kombiinstrument (betriebsbereit) mit Km-Stand

Es wird unterstellt, dass die Gesamtleistung dem abgelesenen Km-Stand entspricht.

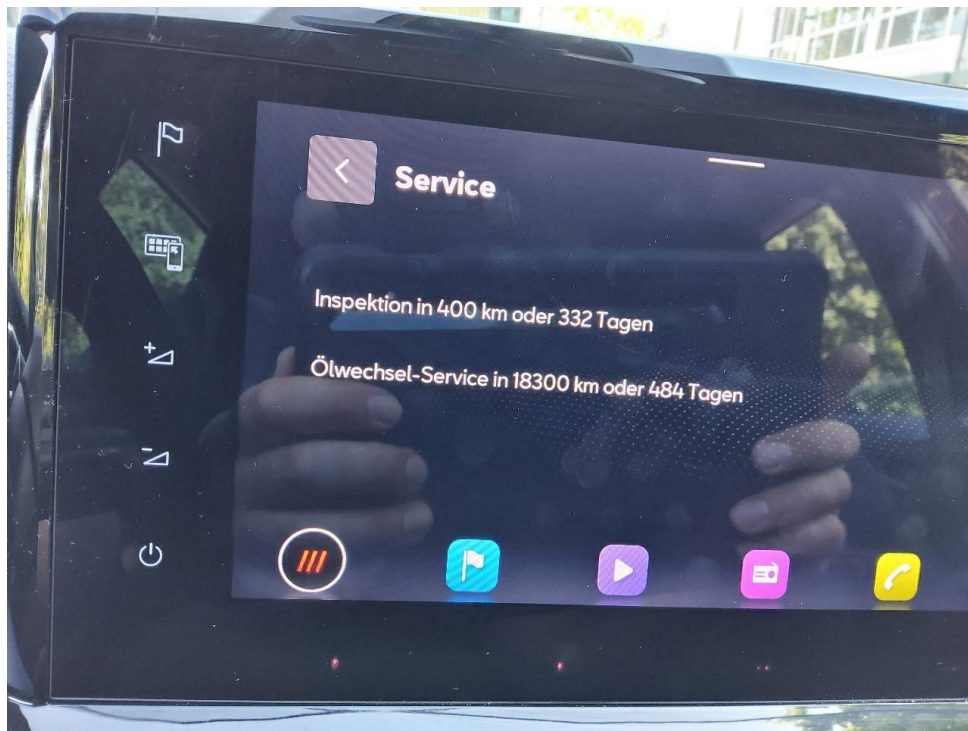
Bild 7 : Serviceintervallanzeige

Wartungsnachweis: digital
bis Wartung verbleiben: 400 km (zum Besichtigungszeitpunkt)

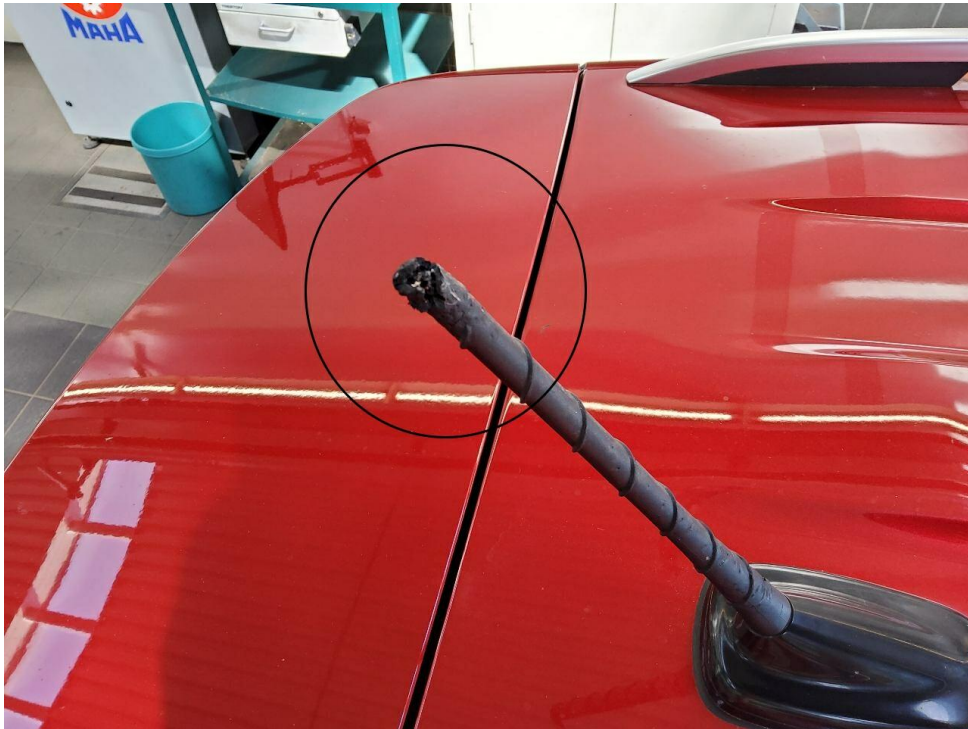
Bild 13 : Antennenstab defekt

Bezeichnung des Schadens / Rep.-Weg	Rep.Kost		Anrechn.	Minderwert in EUR	
	netto	brutto		netto	brutto
1. Antennenstab defekt, erneuern (Bild 13)	25,21	30	voll	-25,21	-30,00
Gesamt	25,21	30		-25,21	-30,00

1. Antennenstab defekt, erneuern (Bild 13)
