0.2.1. Handelsbezeichnung: KODIAQ

LVV Nr 5394445
Hersteller Škoda
Model Kodiaq
Variante Style 1.5 TSI ACT
Listenpreis 38.521,00
VIN TMBJB7NS7P8027371
Erstzulassungsdatum 1.4.2023
Kennzeichen M QL158

Zustandsbericht / Minderwertgutachten

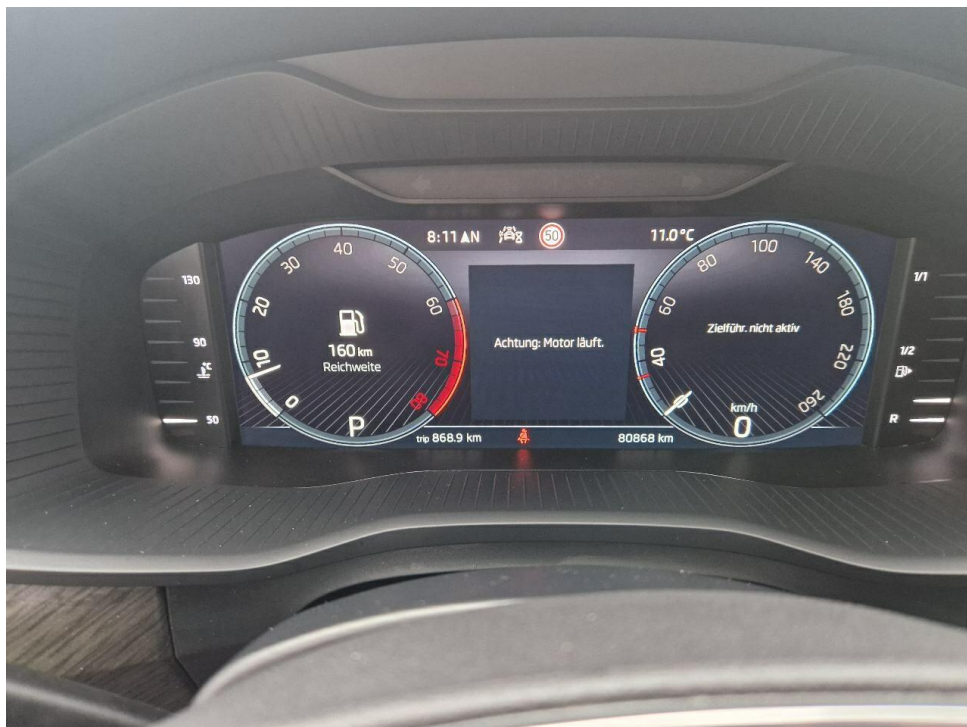
Bild 6 : Kombiinstrument (betriebsbereit) mit Km-Stand

| Km-Stand abgelesen | 80868 | Nächste HU §29 StVZO | 04 / 2028 |

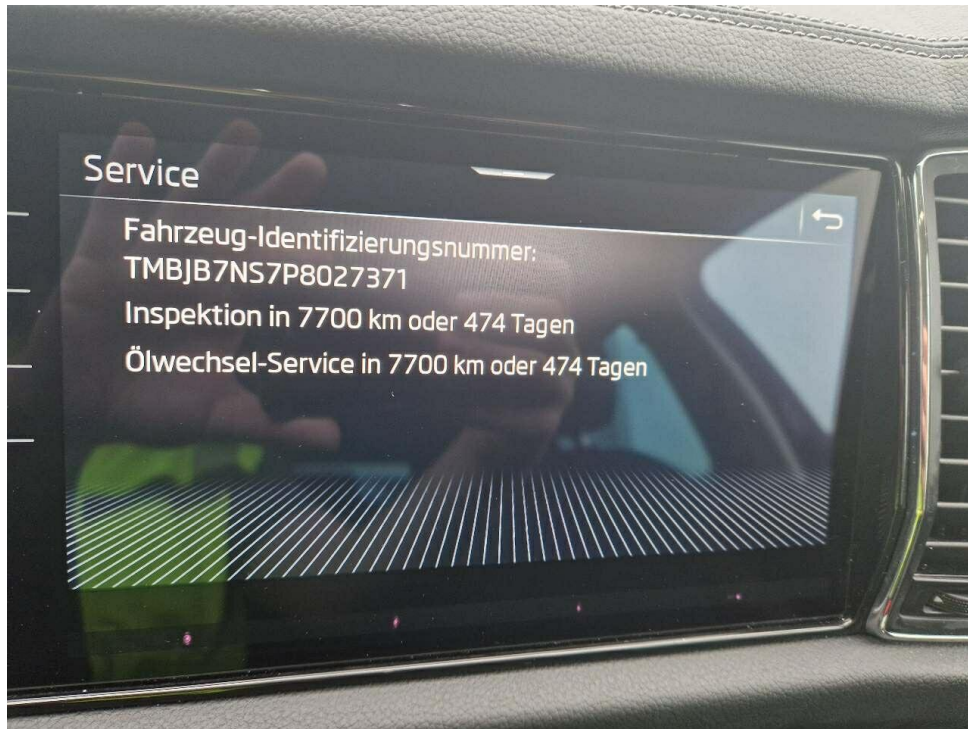
Bild 7 : Serviceintervallanzeige

Wartungsnachweis: digital
bis Wartung verbleiben: 7.700 km (zum Besichtigungszeitpunkt)

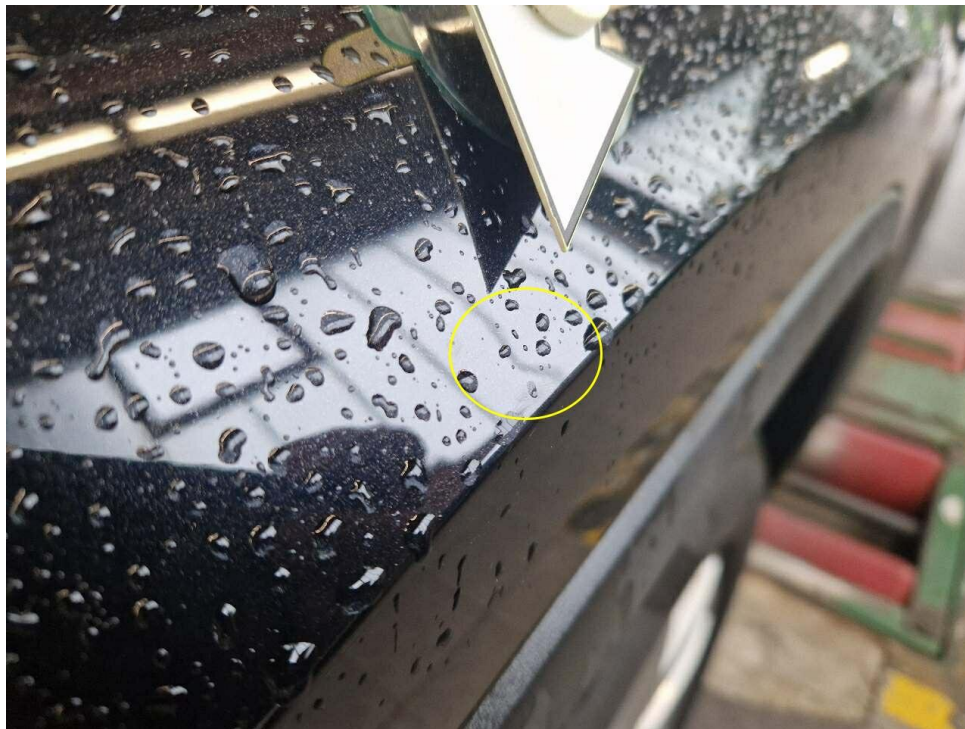
Bild 13 : Kotflügel links Delle

Kotflügel links Delle, (Bild 13)
