## Bewertungsgutachten / Rechendaten

**Kennzeichen****KT PS456E****FIN****KNAC481AFP5606756**

## Bewertungsgutachten

| Typ / Verkaufsbezeichnung | CV / EV6 77,4-kWh |

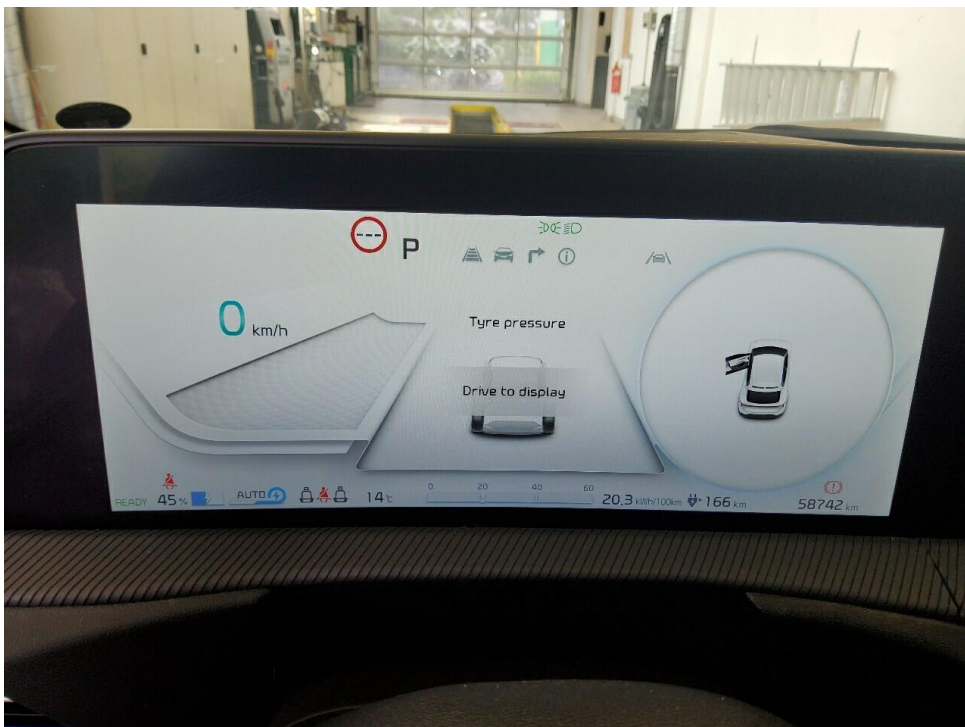
Bild 4 : Kombiinstrument (betriebsbereit) mit Km-Stand

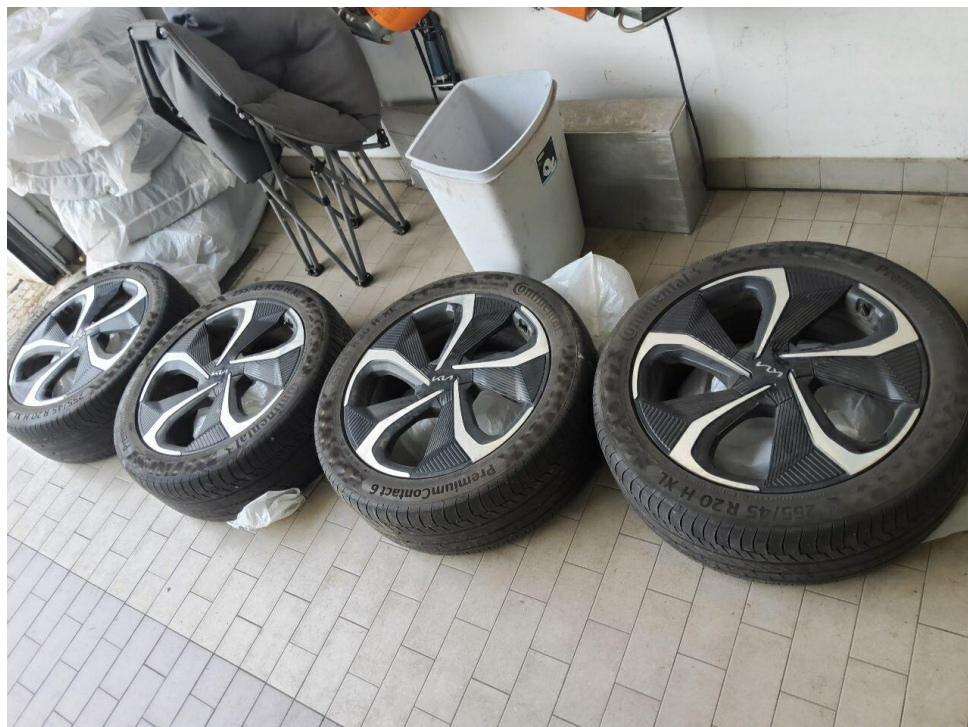
Bild 6 : Zusätzlicher Radsatz (Profil erkennbar)

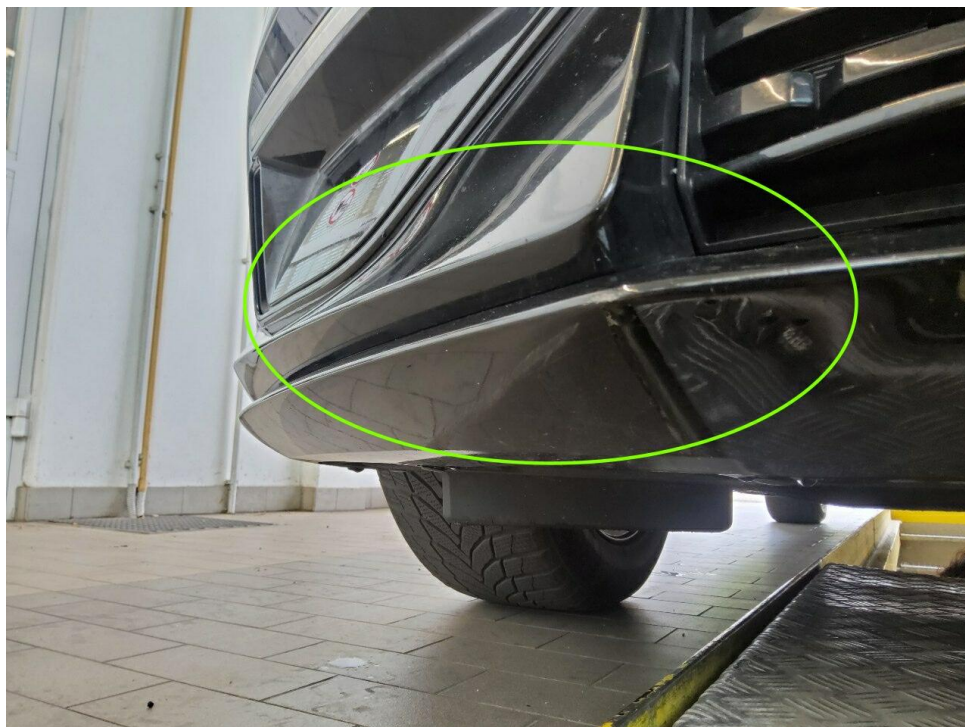
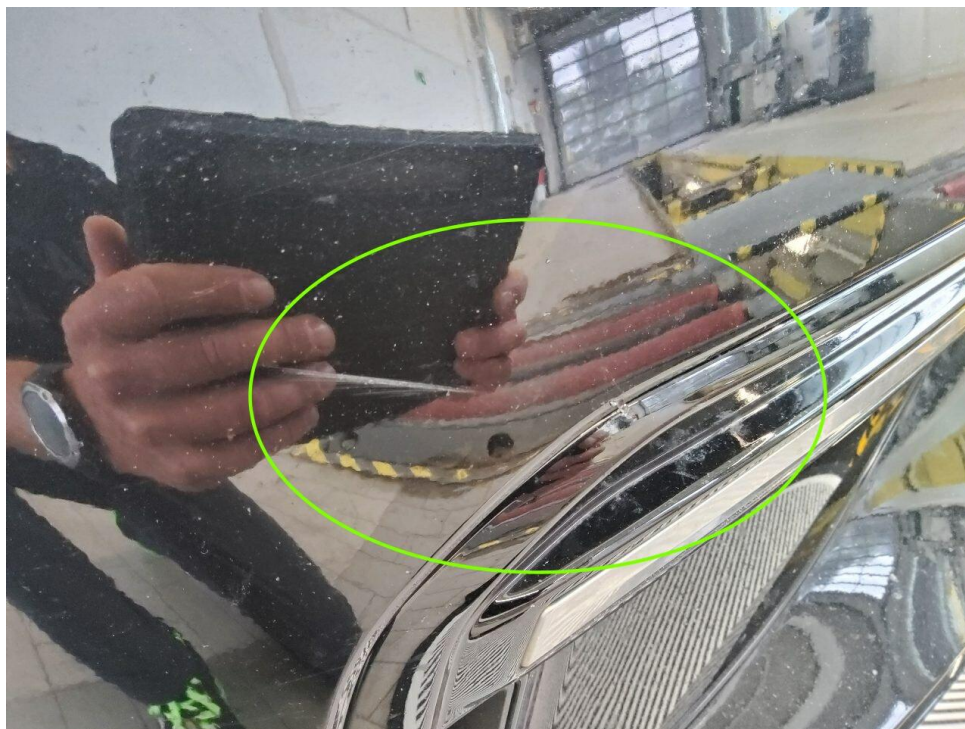
Bild 8 : Stoßfänger vorne Lackierung, zerkratzt, smart repair

Bild 9 : Stoßfänger vorne Lackierung, zerkratzt, smart repair

| Bezeichnung des Schadens / Rep.-Weg | Rep.Kost<br>brutto | Anrechn. | Minderwert<br>brutto |
|---|---|---|---|
| 5. Stoßfänger vorne Lackierung, zerkratzt, smart repair (Bild 8, 9) | 125 | voll | -125 |

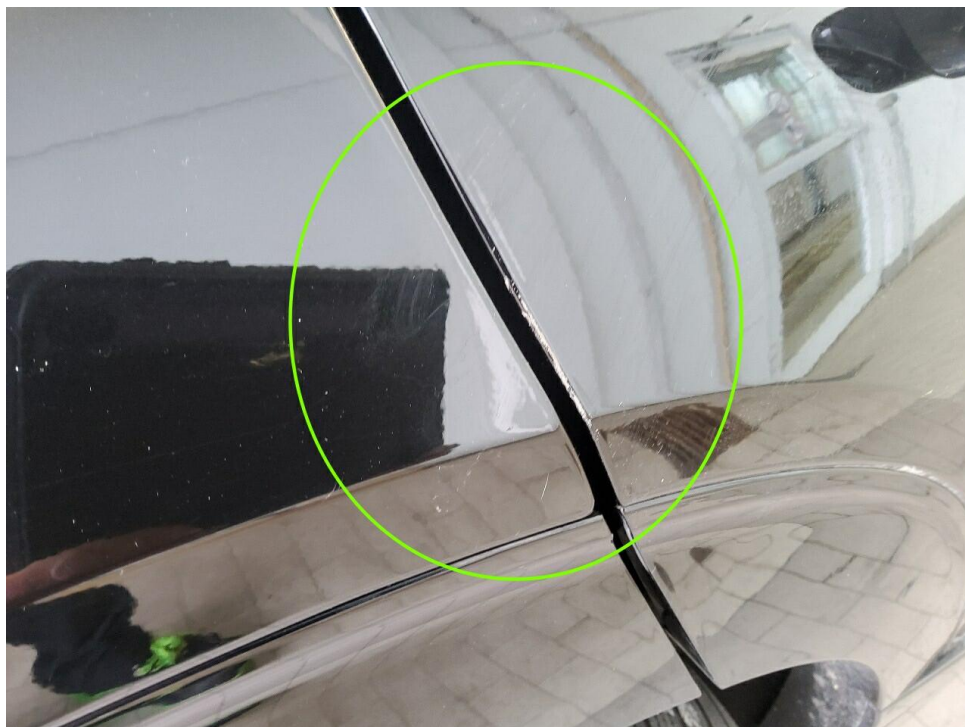
Bild 10 : Tür hinten rechts Türkante, zerkratzt, smart repair

| Bezeichnung des Schadens / Rep.-Weg | Rep.Kost<br>brutto | Anrechn. | Minderwert<br>brutto |
|---|---|---|---|
| 4. Tür hinten rechts Türkante, zerkratzt, smart repair (Bild 10) | 62 | voll | -62 |

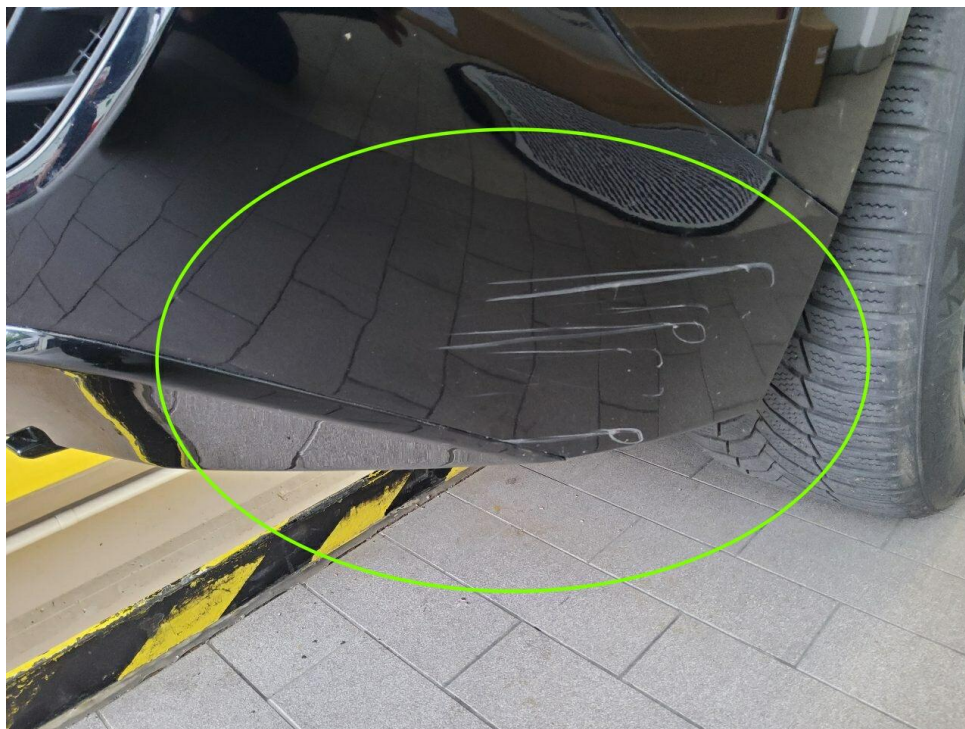
Bild 11 : Stoßfänger hinten Lackierung, zerkratzt, lackieren mit Lackaufbau

| Bezeichnung des Schadens / Rep.-Weg | Rep.Kost<br>brutto | Anrechn. | Minderwert<br>brutto |
|---|---|---|---|
| 3. Stoßfänger hinten Lackierung, zerkratzt, lackieren mit Lackaufbau (Bild 11) | 622 | anteilig | -382 |
