# Zustandsbericht

Protokollnummer: 46287069  
Auftrags-Nr / Referenz: 18415948  
Besichtigungsdatum: 23.06.2026

| Hersteller / Modell | Audi A5 Sportback 40 TDI S tronic advanced | | |
| Kennzeichen | M-MP 336 | Fahrgestellnummer | WAUZZZF53PA029885 |

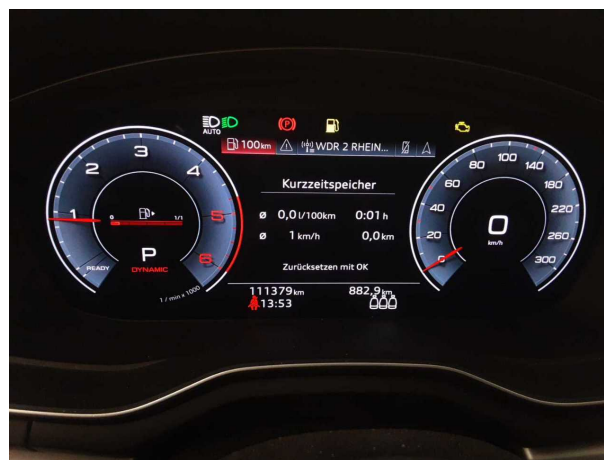
Abbildung 8: Laufleistung

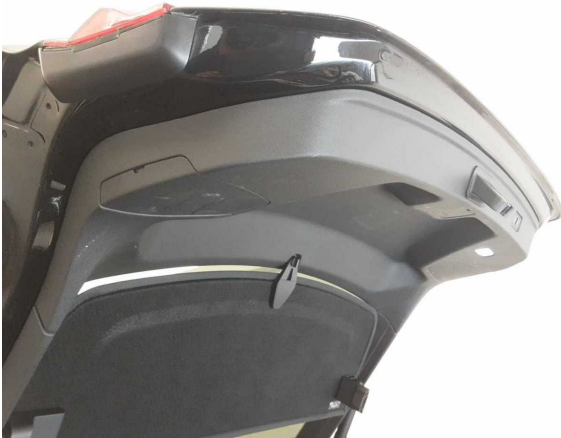
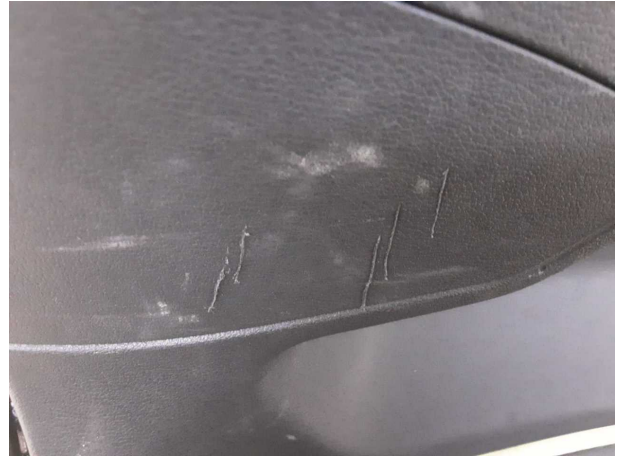
| Nr. | Bauteilgruppe | Beschreibung |
|---|---|---|
| 3 | Verkleidungen/Abdeckungen | Heckdeckel, Innenverkleidung - verkratzt / verschürft - Wertminderung |

**Beschädigung #3:** Verkleidungen/Abdeckungen: Heckdeckel, Innenverkleidung - verkratzt / verschürft - Wertminderung

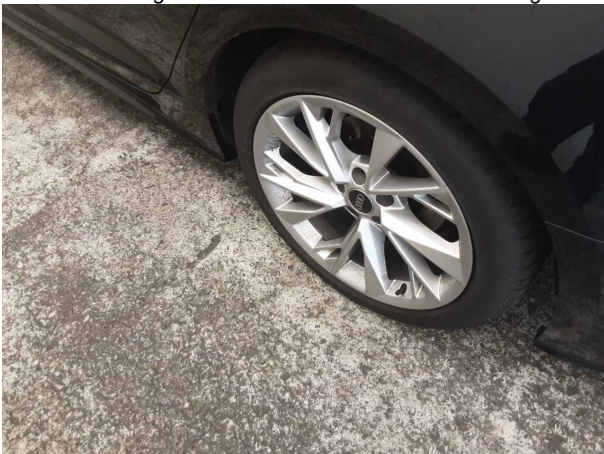
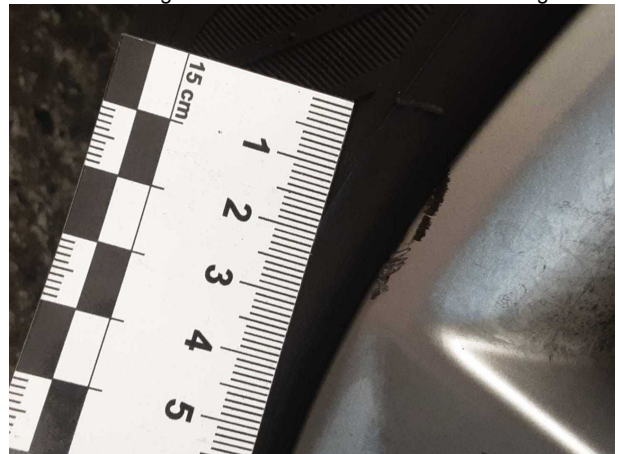
| Nr. | Bauteilgruppe | Beschreibung |
|---|---|---|
| 4 | Rad/Reifen | Leichtmetallfelge hinten links - verkratzt / verschürft - Wertminderung |

**Beschädigung #4:** Rad/Reifen: Leichtmetallfelge hinten links - verkratzt / verschürft - Wertminderung

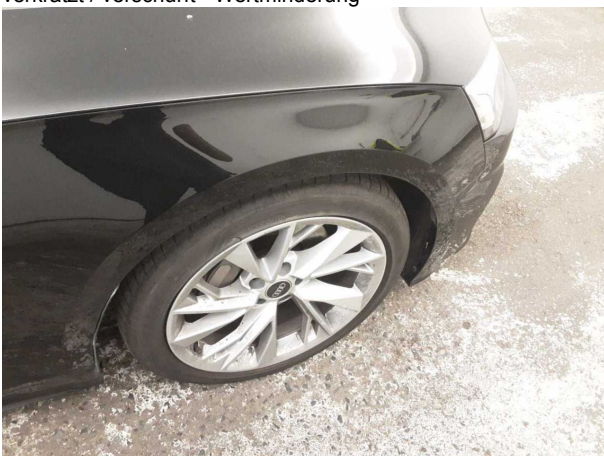
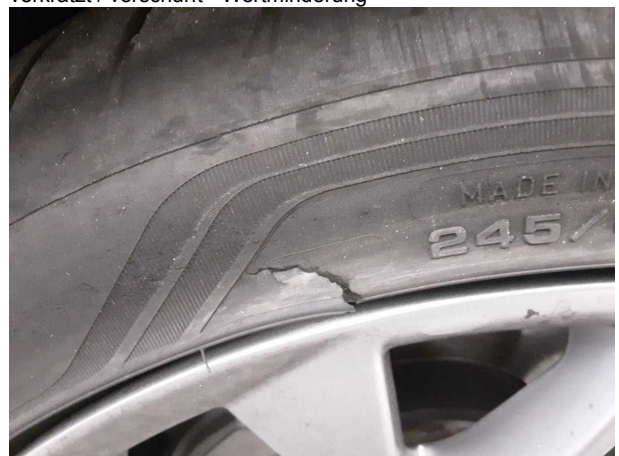
| Achse | Reifengröße | Reifentyp | Hersteller | Profiltiefe | Verkehrstauglichkeit |
|---|---|---|---|---|---|
| 1 | 245/40 R18 93H | Sommerreifen auf Leichtmetall | Goodyear | 4mm / 4mm | n.i.O. |

| Nr. | Bauteilgruppe | Beschreibung |
|---|---|---|
| 6 | Rad/Reifen | Reifen vorn rechts - gebrochen / gerissen - erneuern |

**Beschädigung #6:** Rad/Reifen: Reifen vorn rechts - gebrochen / gerissen - erneuern

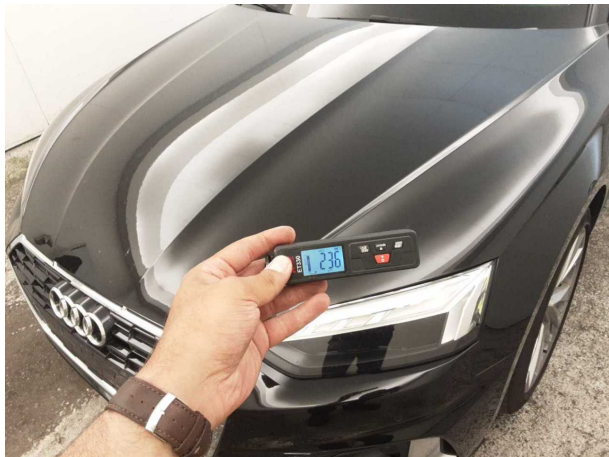
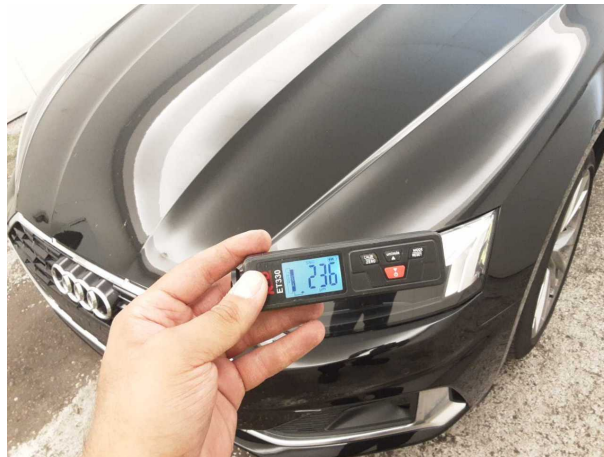
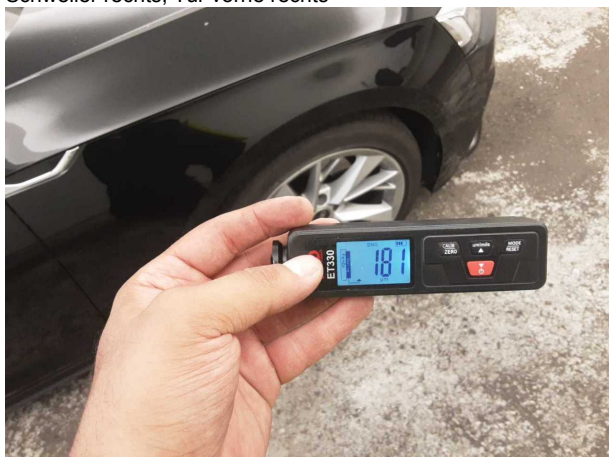
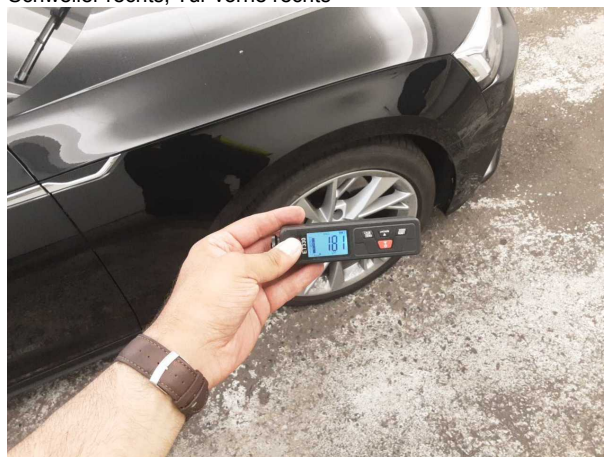
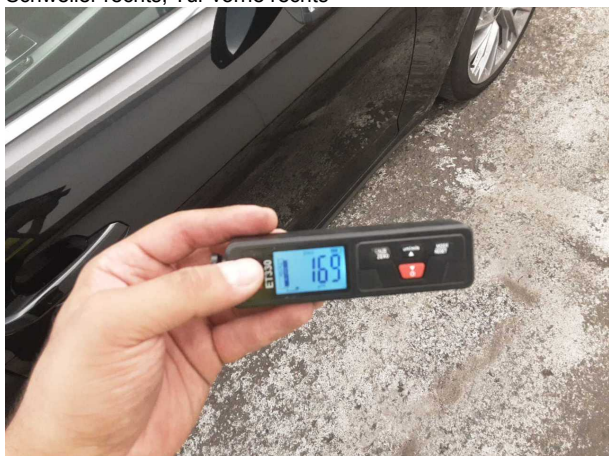
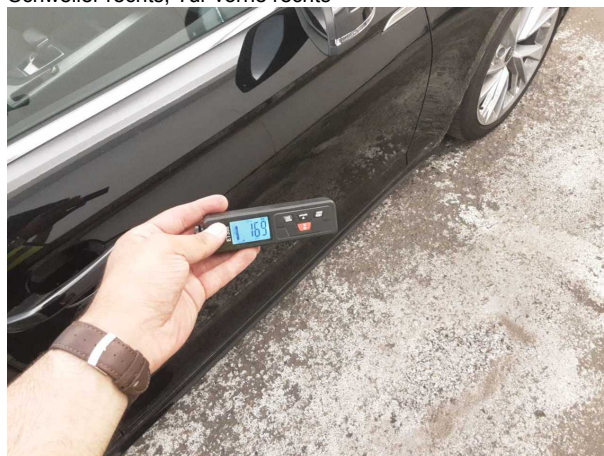
| Nr. | Ort | Wertminderung |
|---|---|---|
| 1 | Heckklappe/-tür, Kotflügel rechts, Motorhaube, Schweller rechts, Tür vorne rechts, fachgerecht ausgeführt, Reparaturrechnung nicht vorhanden | |

**Nachlackierung 1:** Heckklappe/-tür, Kotflügel rechts, Motorhaube, Schweller rechts, Tür vorne rechts

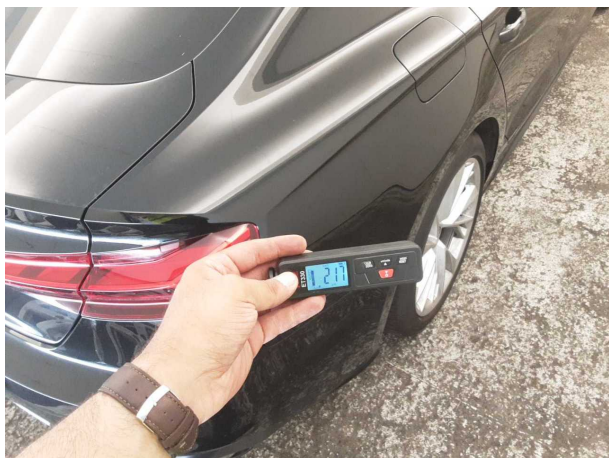
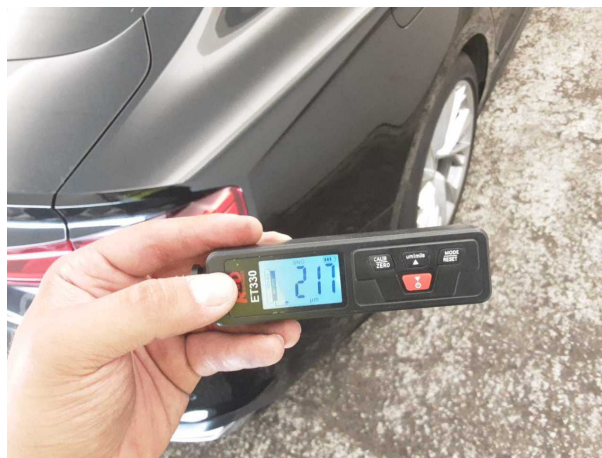
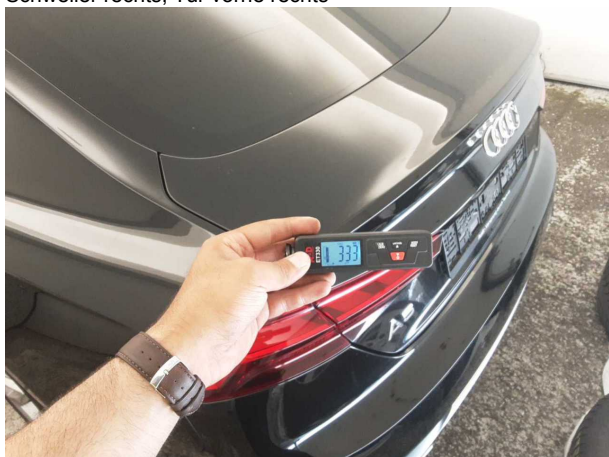
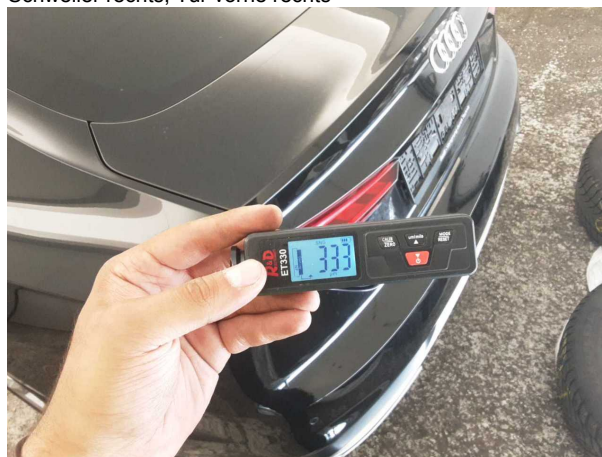
**Nachlackierung 1:** Heckklappe/-tür, Kotflügel rechts, Motorhaube, Schweller rechts, Tür vorne rechts
