# Bewertungsgutachten / Rechendaten

**Kennzeichen**      **S BP2120E**      **FIN**      **KNACD81DGN5533335**

| Type / Verkaufsbez. | Niro (DE)(2016->) / Niro 1.6 Aufbauart | | Kombi |

## Bewertungsgutachten

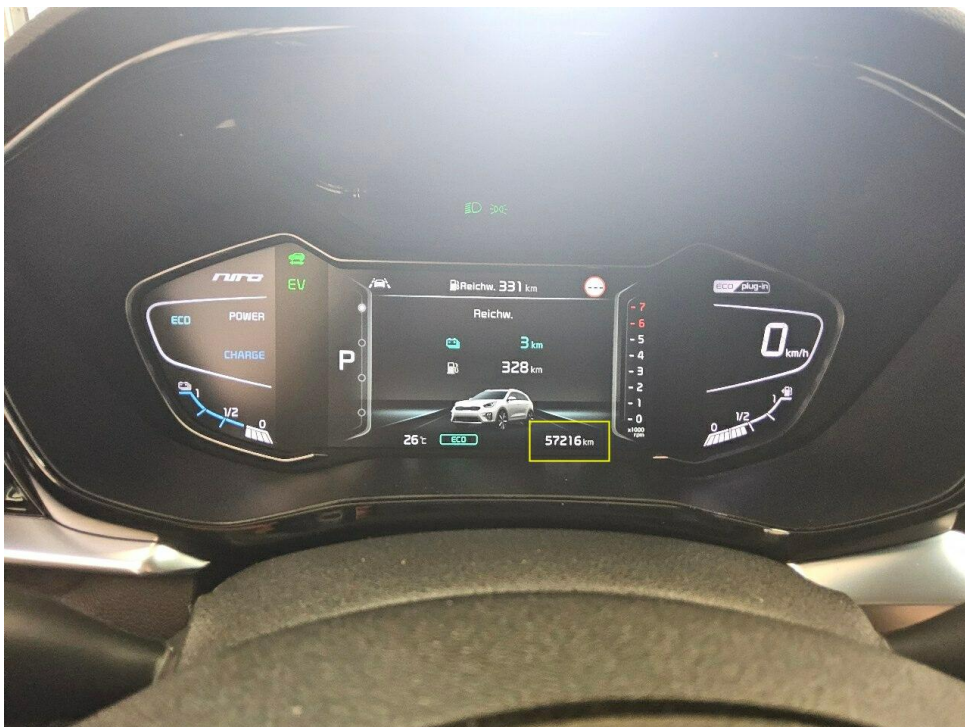
Bild 4 : Kombiinstrument (betriebsbereit) mit Km-Stand

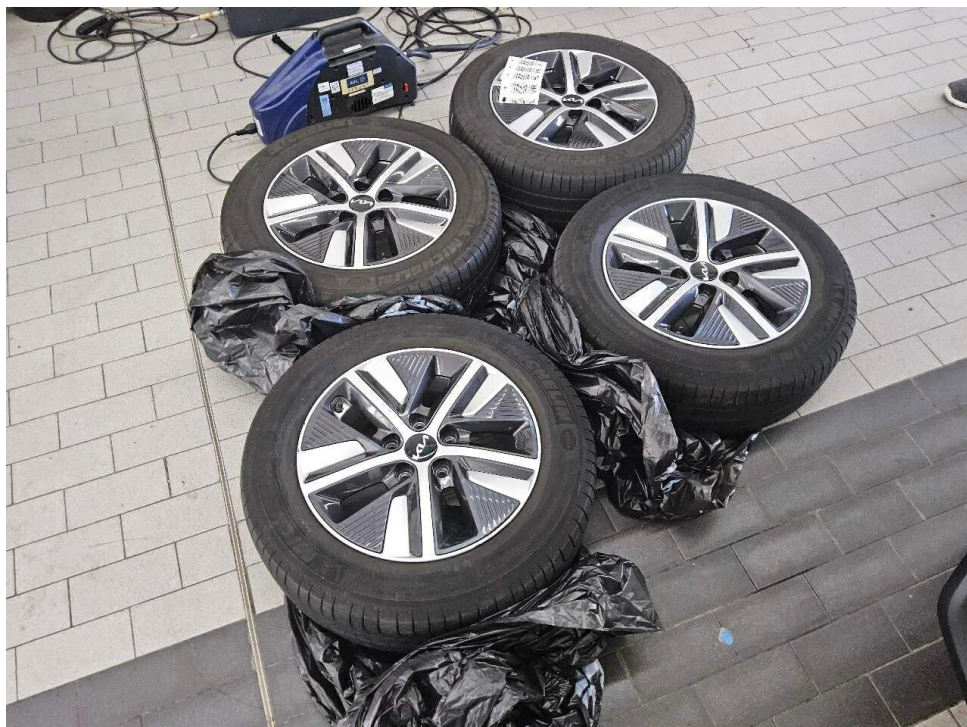
Bild 6 : Zusätzlicher Radsatz (Profil erkennbar)

Zusätzlicher Winterradsatz (Stahlfelgen): Michelin Alpin 6 // 205/60R16 92T Profil: 6/6/8/8

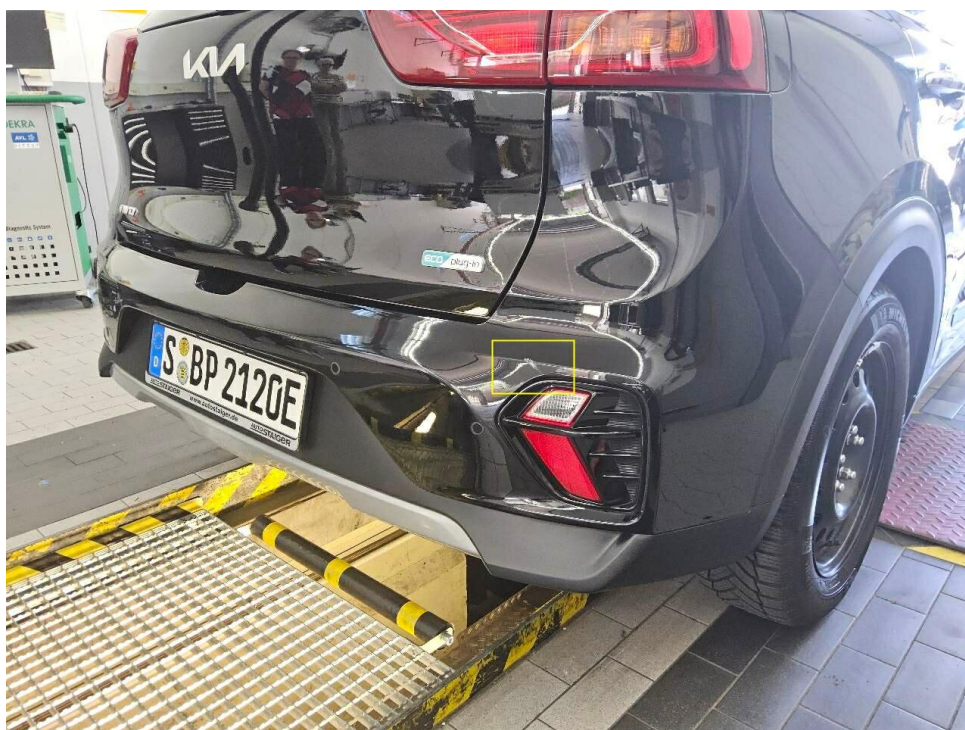
Bild 8 : Stoßfänger hinten Lackierung, zerkratzt, lackieren mit Lackaufbau

| Bezeichnung des Schadens / Rep.-Weg | Rep.Kost<br>brutto | Anrechn. | Minderwert<br>brutto | |
|---|---|---|---|---|
| 1. Stoßfänger hinten Lackierung, zerkratzt,<br>lackieren mit Lackaufbau (Bild 8, 9) | 622 | 50.87 | -316,41 | |
| 2. Lackvorbereitung | 200 | 100 | -200,00 | |

Stoßfänger hinten Lackierung, zerkratzt, lackieren mit Lackaufbau (Bild 8, 9); Lackvorbereitung.

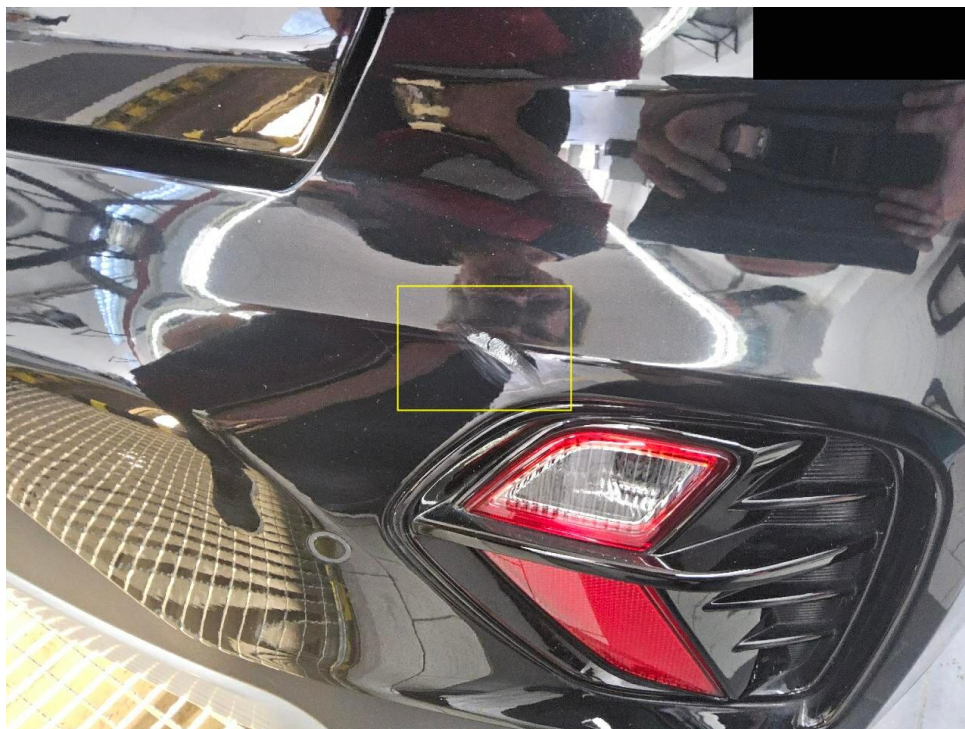
Bild 9 : Stoßfänger hinten Lackierung, zerkratzt, lackieren mit Lackaufbau
