# Zustandsbericht / Minderwertgutachten

Erstzulassung	01.06.2022	Letzte Zulassung	01.06.2022
Fahrzeugart	Personenkraftwagen	Hersteller	Skoda
Typ / Verkaufsbez.	Kodiaq (NS)(2016->) / Kodiaq 2.0 TDI Tour 4x4 (EURO 6d)	Aufbauart	Limousine
Türen	4	Sitzplätze	5
Fahrzeug-Ident.-Nr.	TMBLN7NS4N8045985	HSN / TSN	8004 / AVW
DAT Europa-Code®	018000900360003	DAT Marktindex	DE003 6282
Km-Stand abgelesen	61306	Nächste HU §29 StVZO	06 / 2027
Energiequelle / Kraftstoff	Diesel	Zylinderanzahl	4 / Reihenmotor
Leistung (kW)	147	Hubraum (ccm)	1968
Schadstoffklasse:	EURO6;WLTP;AP;PI/CI; M, Antriebsart		Allrad
	N1 I		
Getriebe / Gänge	DSG / 7	Felgen	Leichtmetall
Farbe	Grau / 5X, LF7C	Polster / Farbe	Stoff / Schwarz
	Es wird unterstellt, dass die Gesamtlauflistung dem abgelesenen Km-Stand entspricht.

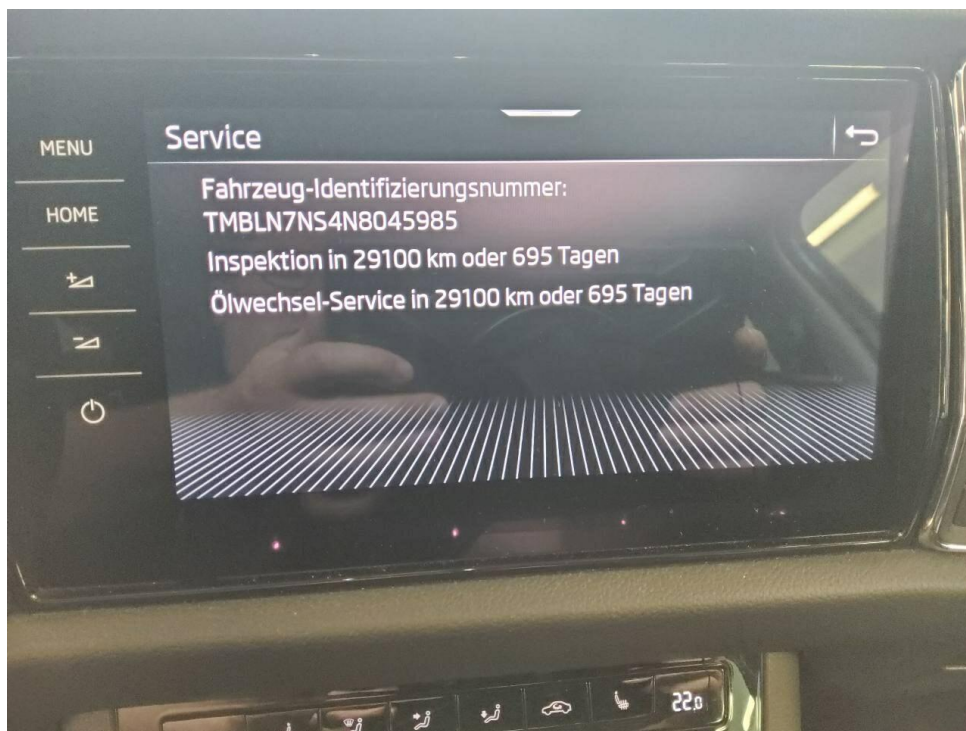
Bild 7 : Serviceintervallanzeige

Wartungsnachweis: digital  
letzte Wartung: am 07.05.2026 bei Kilometerstand 60.317  
bis Wartung verbleiben: 29.100 km (zum Besichtigungszeitpunkt)

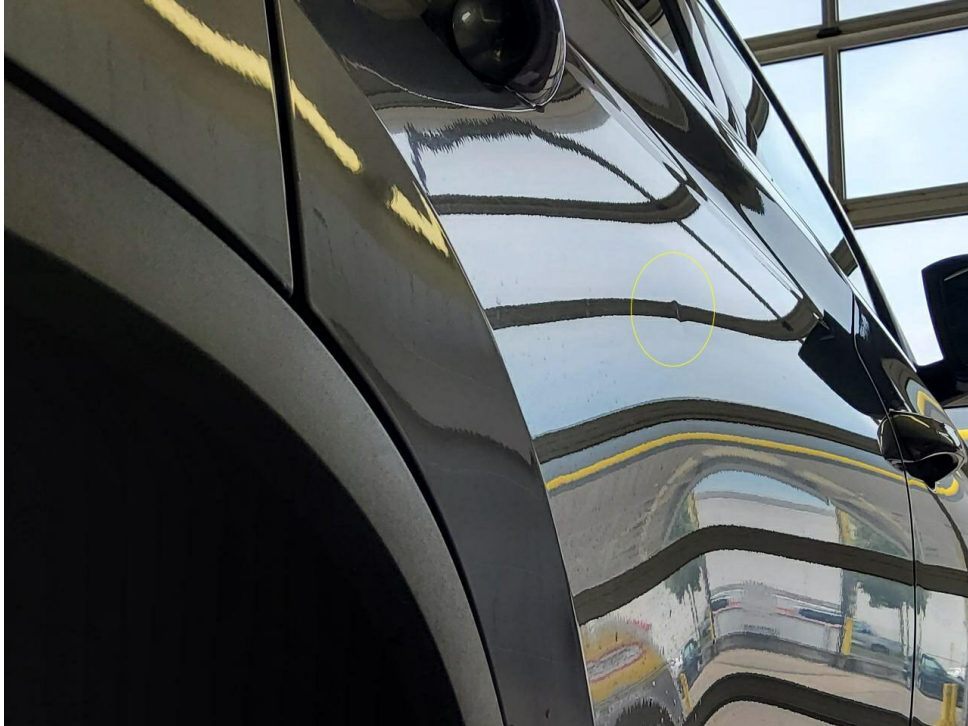
Bild 15 : Tür hinten rechts Delle

1. Seitenteil hinten links Kratzer, smart repair (Bild 13)
2. Bremsbeläge hinten verschlissen, erneuern (Bild 14)
3. Tür hinten rechts Delle, drücken (Bild 15)
