## Fahrzeugbeschreibung

## Zustandsbericht

| Berichtsnummer : | 0000000926400-DE613 | | |

#### Hyundai Ioniq 6 (11.2022->) Uniq Elektro 4WD

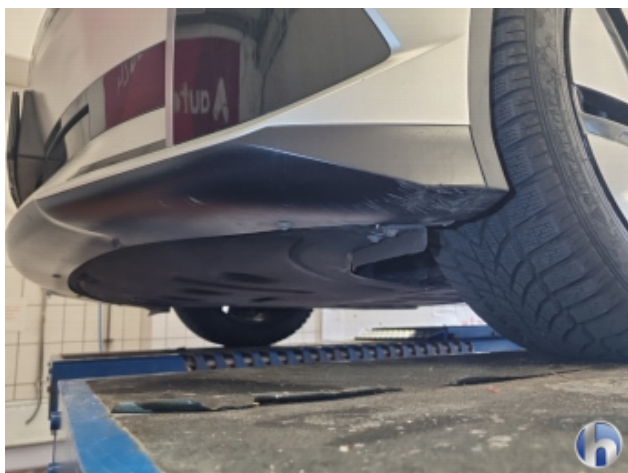
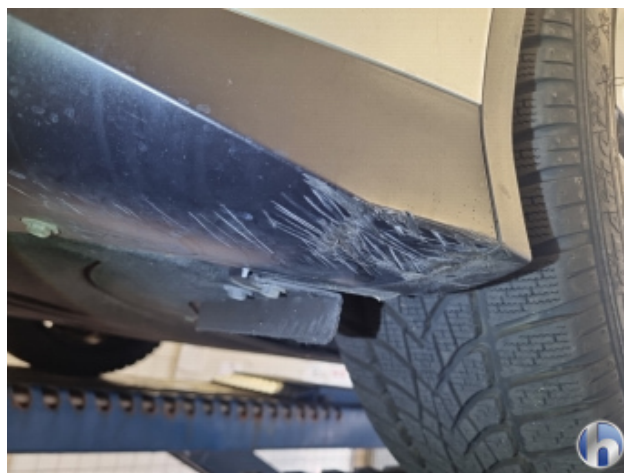
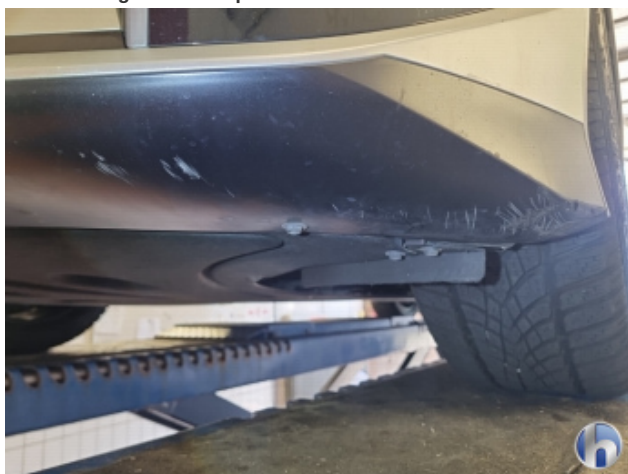
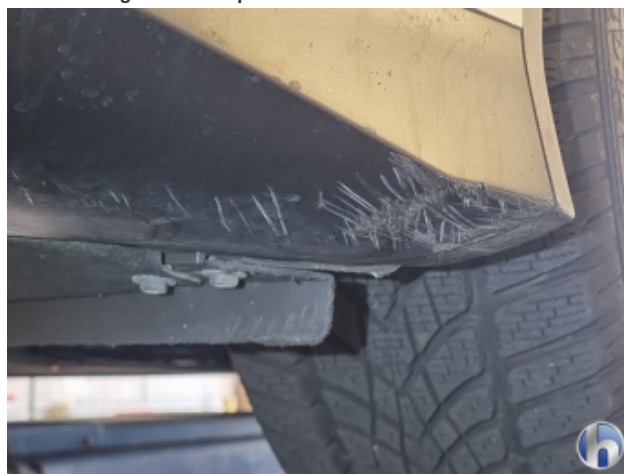
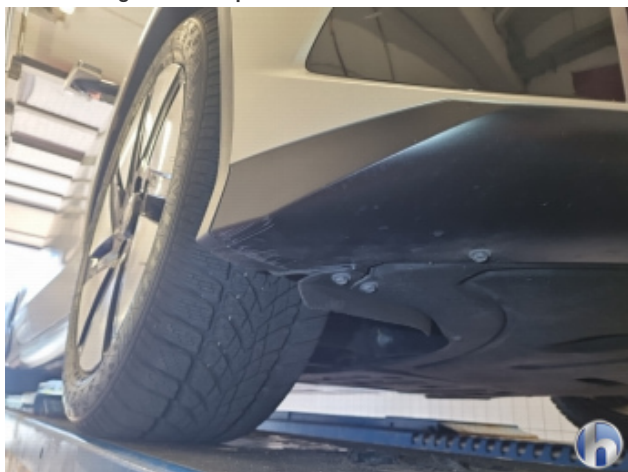
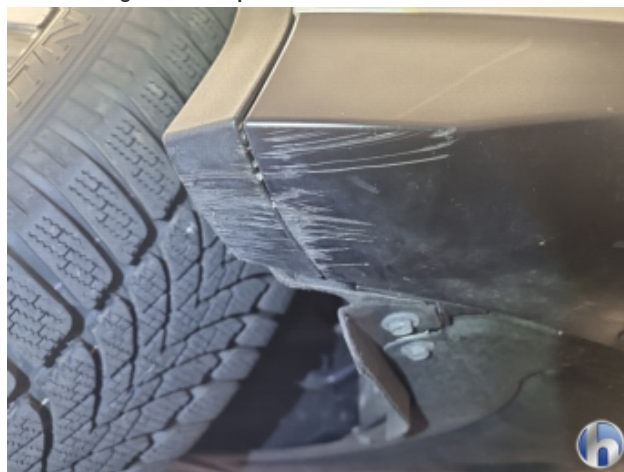
| | Bauteil | Schaden | Rep.-Art |
|---|---|---|---|
| 1. | Frontspoiler | Abschürfung | Smart Repair |

1. Frontspoiler  
Abschürfung - Smart Repair
