LVV Nr 492988
Hersteller Mazda
Model MX-30
Variante Advantage e-Skyactiv EV 145
Listenpreis 14.305,46
VIN JMZDR1WBJ00208897
Erstzulassungsdatum 1.5.2023
Kennzeichen EMS MX32E

Zustandsbericht / Minderwertgutachten

Erstzulassung Typ / Verkaufsbez.	02.05.2023 MX-30 e-SKYACTIV EV AD`VANTAGE	Hersteller Türen	MAZDA 5
Sitzplätze HSN / TSN	5 7118 / All	Fahrzeug-Ident.-Nr. Schlüssel-Nr.	JMZDR1WBJ00208897 40373527
Km-Stand abgelesen	23449	Nächste HU §29 StVZO	05 / 2027
Energiequelle / Kraftstoff	Elektro	Zylinderanzahl	/
Leistung (kW)	81	Schadstoffklasse:	2017/1151;WLTP;reine Elektrofz
Farbe (Hersteller)	Arctic White Solid	Felgen	Leichtmetall

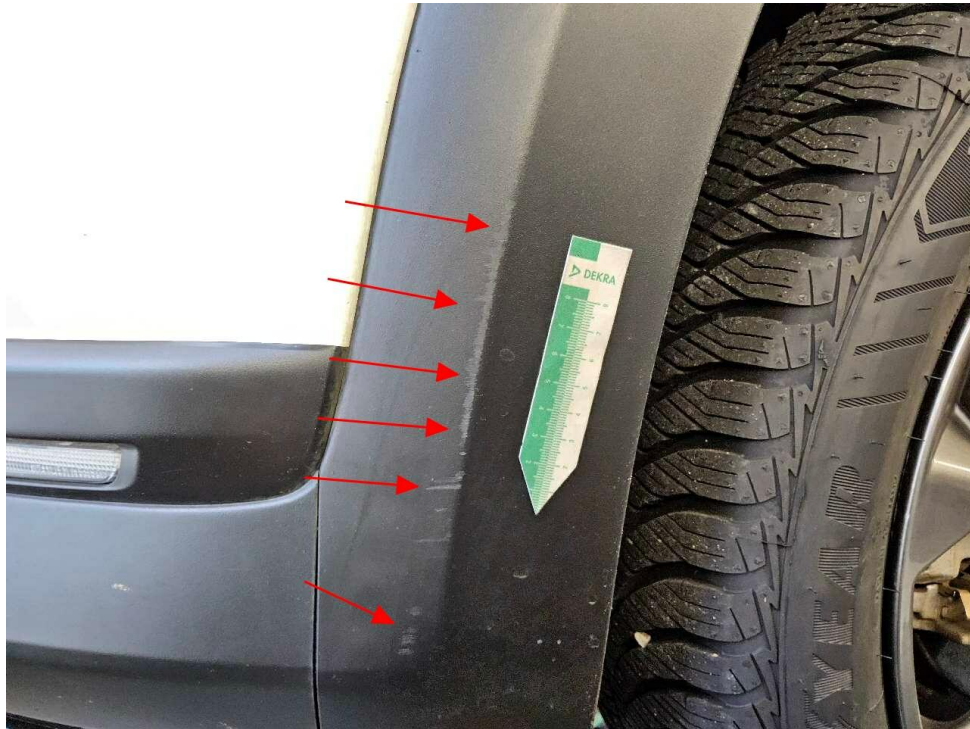
Bild 14 : Radlaufblende vorne links zerkratzt

Bild 15 : Radlaufblende vorne links zerkratzt

1. T- Digitaler Wartungsnachweis nicht vorliegend, prüfen und Befund festlegen, Schadenerweiterung möglich
2. Radlaufblende vorne links zerkratzt, erneuern (Bild 14, 15)
