## Zustandsbericht

| Berichtsnummer : | 0000000934768-DE613 | | |

#### Kia EV6 (CV)(2021->) GT-Line 2WD

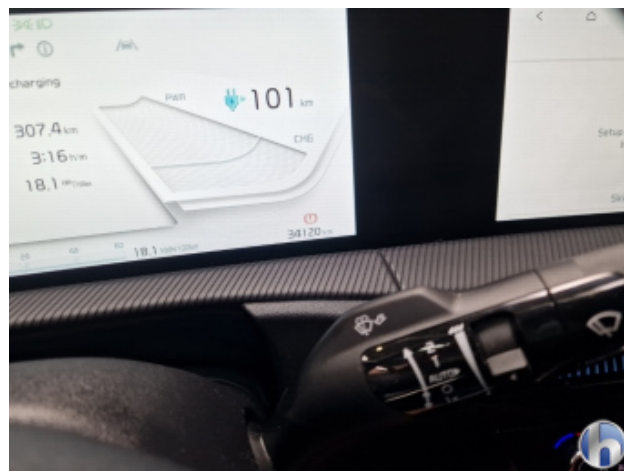
Kilometerstand

| Fahrzeug-Ident.-Nr.: | KNAC481AFR5166227 | Laufleistung abgelesen: | 34120 km |

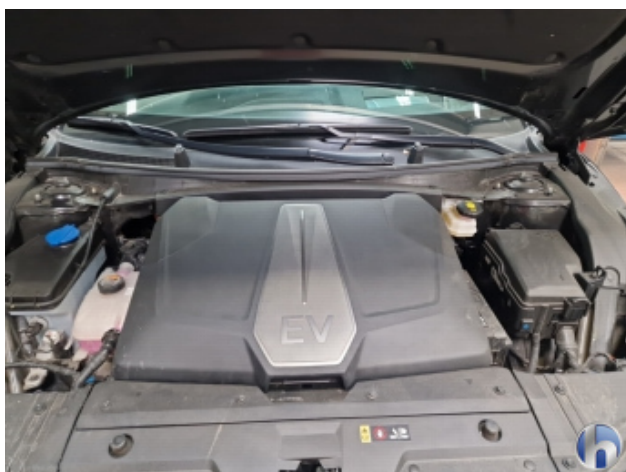
Motorraum

**Motorlauf:** Die Überprüfung des Motorlaufs war nur eingeschränkt möglich. Dabei wurden keine akustischen bzw. visuellen Auffälligkeiten festgestellt.

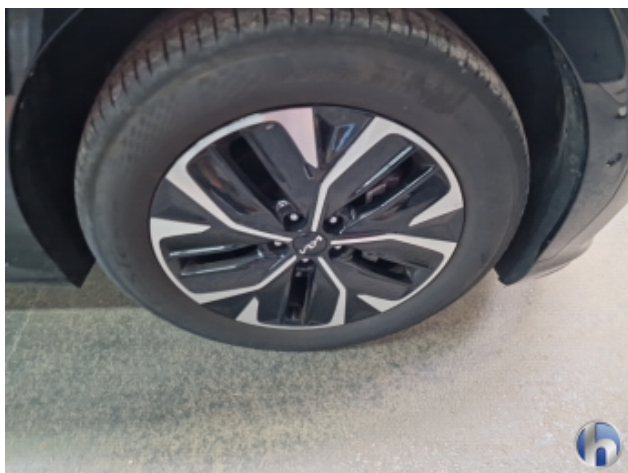
Bereifung

| Reifenart / Felgentyp: | Sommerreifen | Aluminium |
|---|---|---|
| 1. Achse - links / Zust. | <b>Kumho</b> | <b>235/55/R19/105V 6 mm</b> |

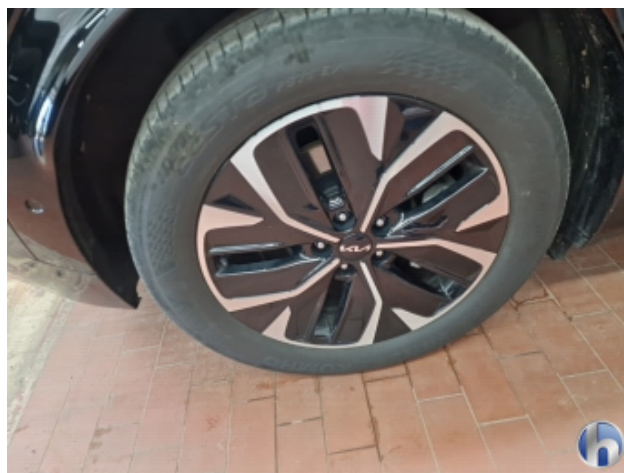
Bereifung

| Reifenart / Felgentyp: | Sommerreifen | Aluminium |
|---|---|---|
| 1. Achse - rechts / Zust. | <b>Kumho</b> | <b>235/55/R19/105V 6 mm</b> |

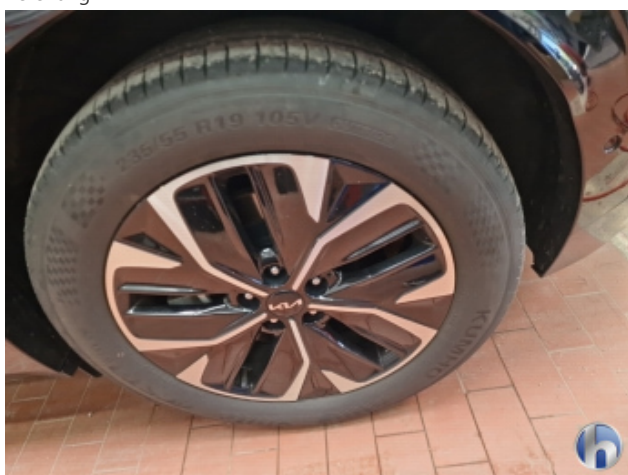
Bereifung

| Reifenart / Felgentyp: | Sommerreifen | Aluminium |
|---|---|---|
| 2. Achse - links / Zust. | <b>Kumho</b> | <b>235/55/R19/105V 5 mm</b> |

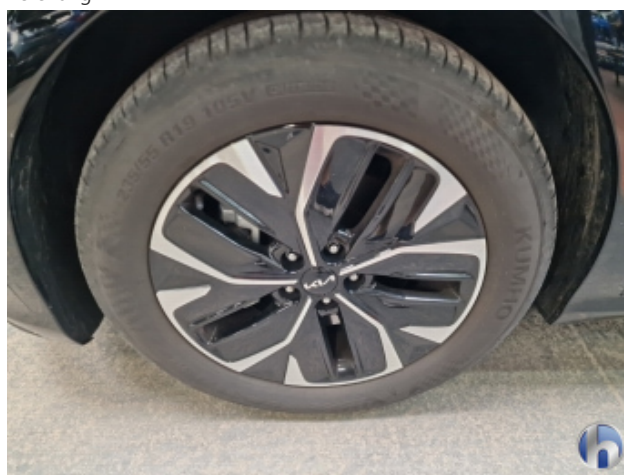
Bereifung

| Reifenart / Felgentyp: | Sommerreifen | Aluminium |
|---|---|---|
| 2. Achse - rechts / Zust. | <b>Kumho</b> | <b>235/55/R19/105V 5 mm</b> |

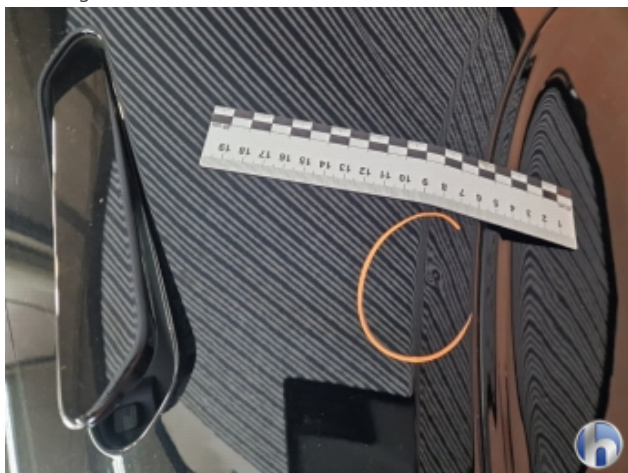
| Bauteil | Schaden | Rep.-Art |
|---|---|---|
| 1. Tür Hinten - Rechts | Gebrauchsspuren | Ohne Reparatur |

1. Tür Hinten - Rechts  
Gebrauchsspuren - Ohne Reparatur

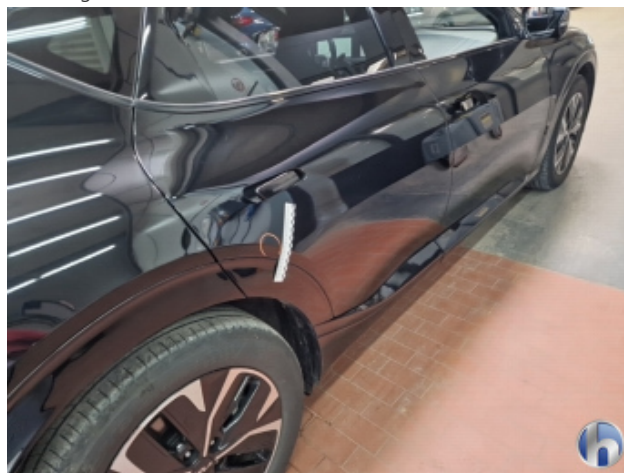
1. Tür Hinten - Rechts  
Gebrauchsspuren - Ohne Reparatur
