## Fahrzeugbeschreibung

## Zustandsbericht

### Fahrzeugdaten

#### Kia EV6 (CV)(2021->) GT-Line 4WD

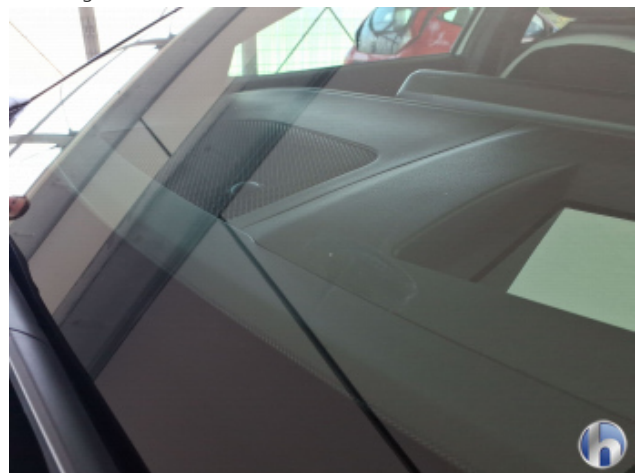
| <b>Karosserie außen</b> | | | |
|---|---|---|--|
| 1. Windschutzscheibe | Gebrauchsspuren | Ohne Reparatur | |

1. Windschutzscheibe  
Gebrauchsspuren - Ohne Reparatur
