LVV Nr 6097182  
Hersteller BMW  
Model i3  
Variante DE - Lim3, 120 Ah (peak 125 kW), (Facelift) 2018 -  
2022 120 Ah  
Listenpreis 22.446,98  
VIN WBY8P210707K74634  
Erstzulassungsdatum 1.3.2022  
Kennzeichen MG H6051E

# Zustandsbericht/Minderwertgutachten-Leasing

Erstzulassung	24.03.2022	Letzte Zulassung	10.06.2024
Fahrzeugart	PKW	Hersteller	BMW
Marke	BMW i	Typ / Verkaufsbez.	i3 (120 Ah)
Aufbauart	Kombi	Türen	5
Sitzplätze	4	Fahrzeug-Ident.-Nr.	WBY8P210707K74634
HSN / TSN	0005 / BSI	Schlüssel-Nr.	10139354
Km-Stand abgelesen	29028	Nächste HU §29 StVZO	06 / 2028
Energiequelle / Kraftstoff	Elektro	Leistung (kW)	75
Schadstoffklasse:	2017/1151;WLTP;reine	Getriebe / Gänge	Automatik / 1
Felgen	Elektrofz	Farbe	Grau / Metallic
Polster / Farbe	Leichtmetall		
	Stoff / Grau

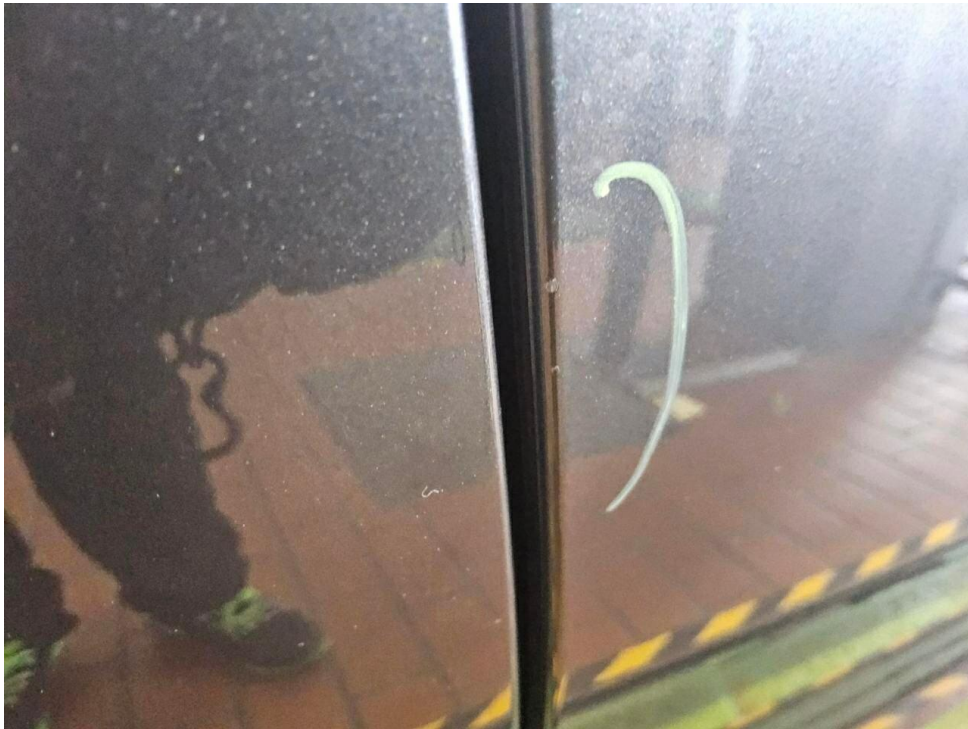
Bild 14 : Tür vorne rechts Türkante, Lackabplatzer, Gebrauchsspur

Bild 15 : Tür vorne rechts Türkante, Lackabplatzer, Gebrauchsspur

Stoßfänger vorne Lackierung, zerkratzt, polieren (Bild 26, 27)  
Motorhaube Lackierung, Steinschlag, Gebrauchsspur (Bild 24, 25)  
Tür vorne links Türkante, Lackabplatzer, Gebrauchsspur (Bild 22, 23)  
Felge hinten rechts Lackierung, verschrammt, Gebrauchsspur (Bild 16, 17)  
Tür vorne rechts Türkante, Lackabplatzer, Gebrauchsspur (Bild 14, 15)

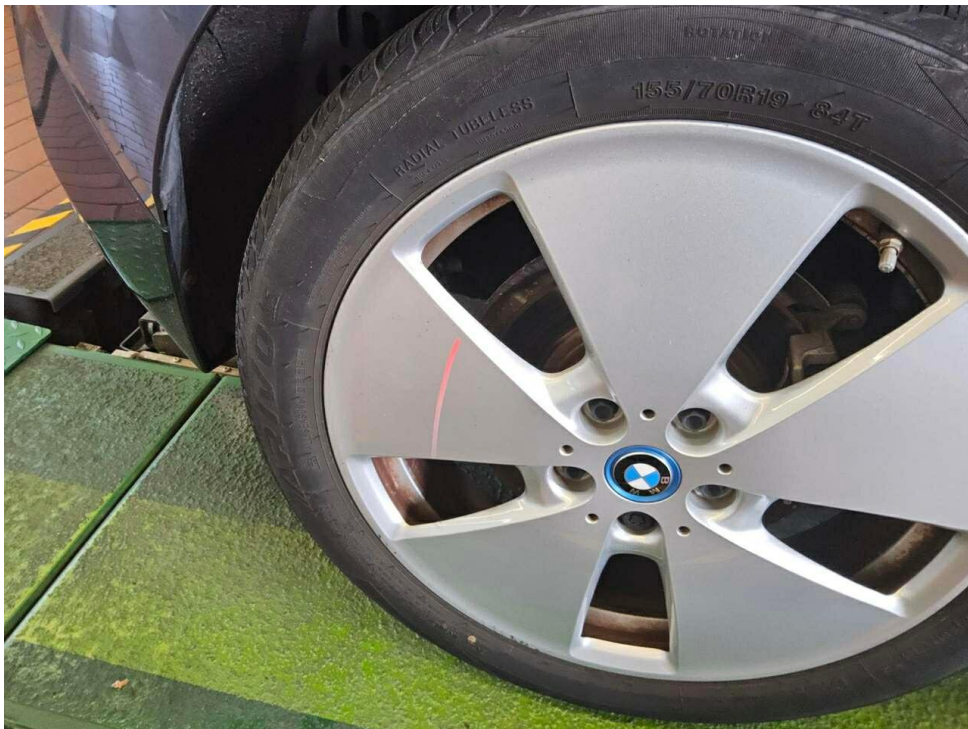
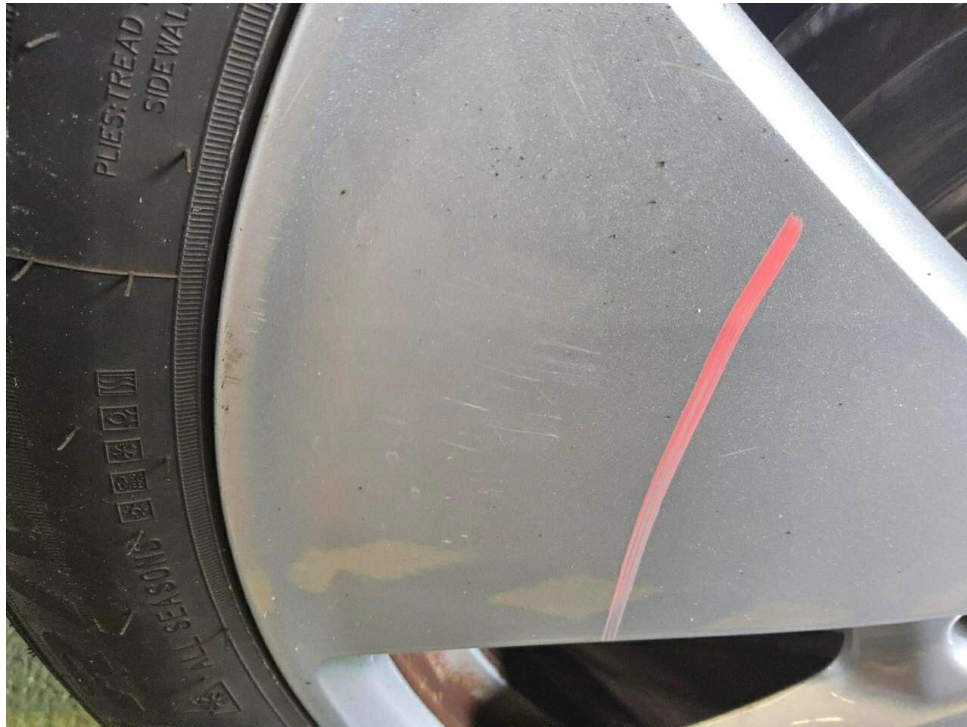
Bild 16 : Felge hinten rechts Lackierung, verschrammt, Gebrauchsspur

Bild 17 : Felge hinten rechts Lackierung, verschrammt, Gebrauchsspur

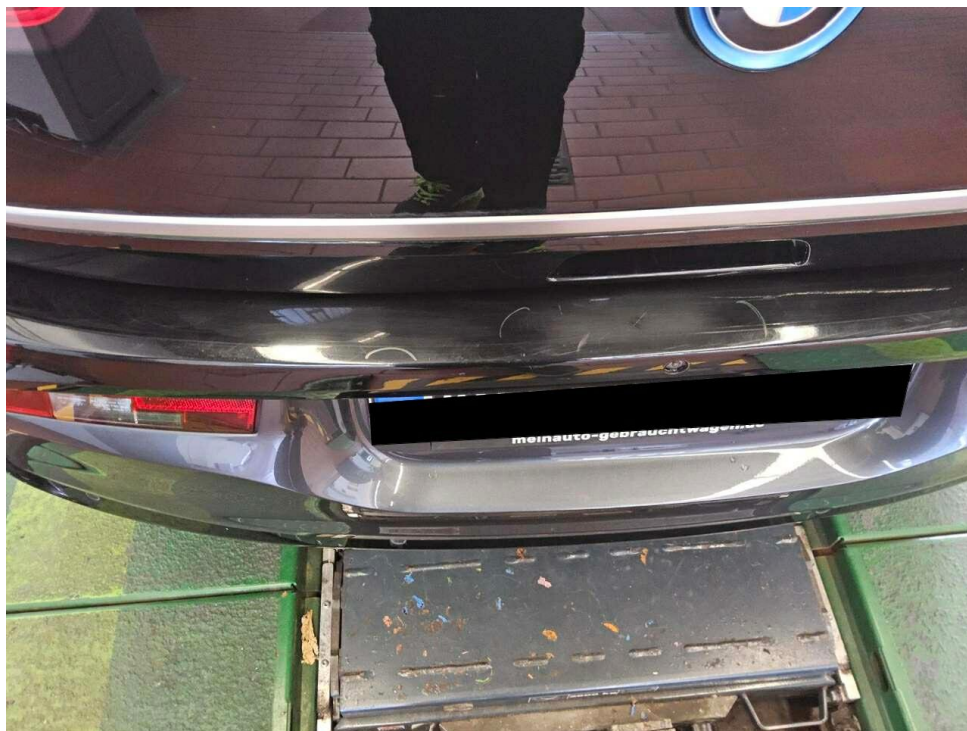
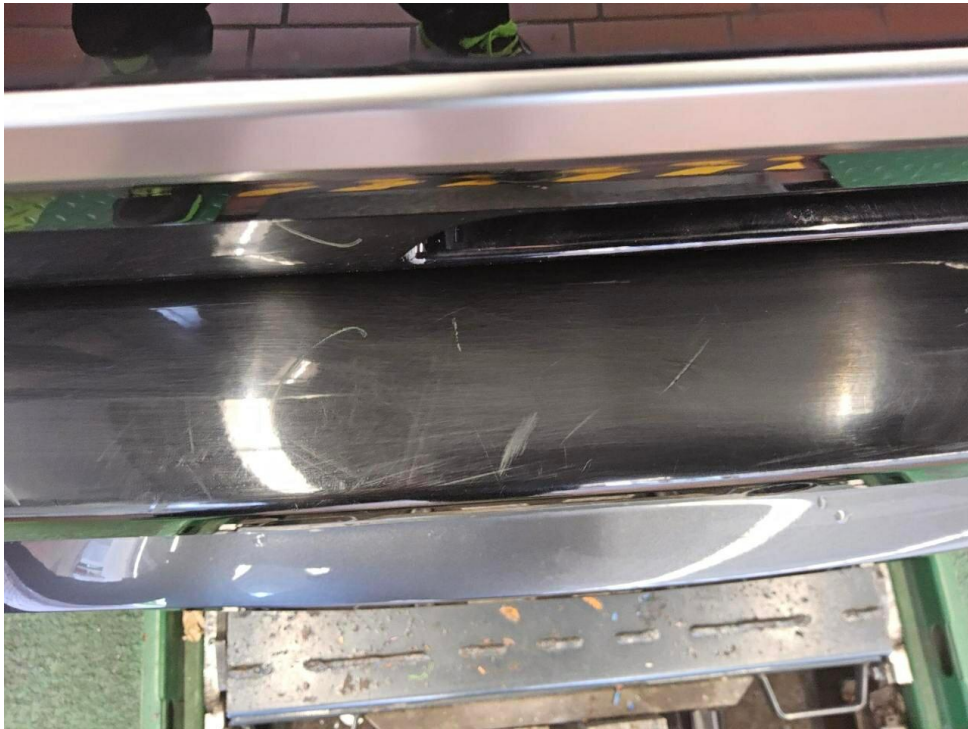
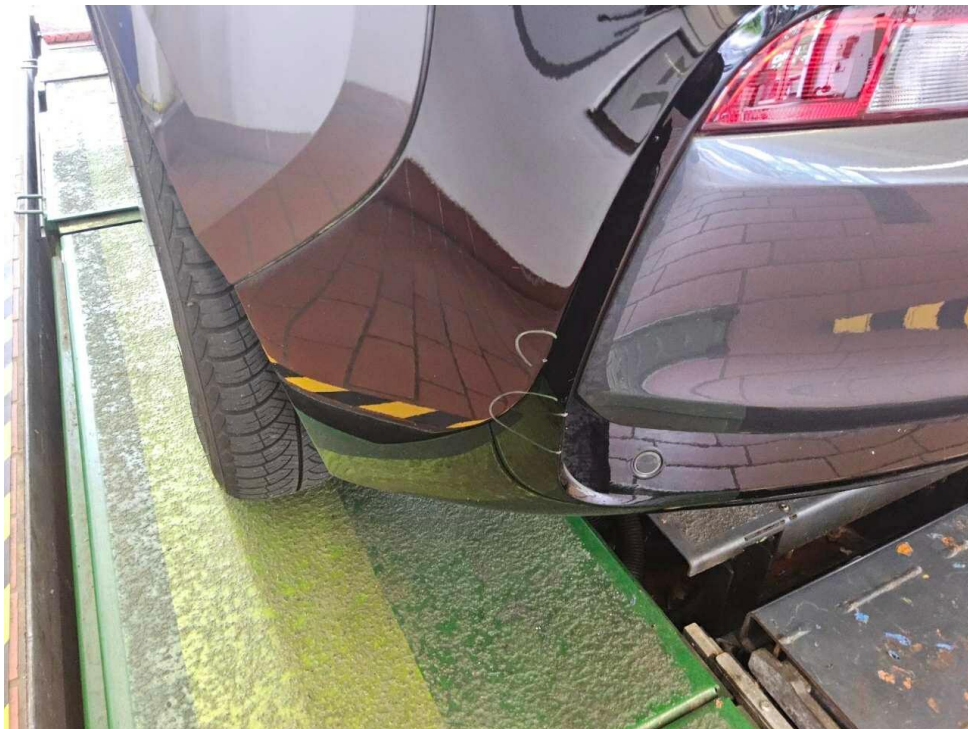
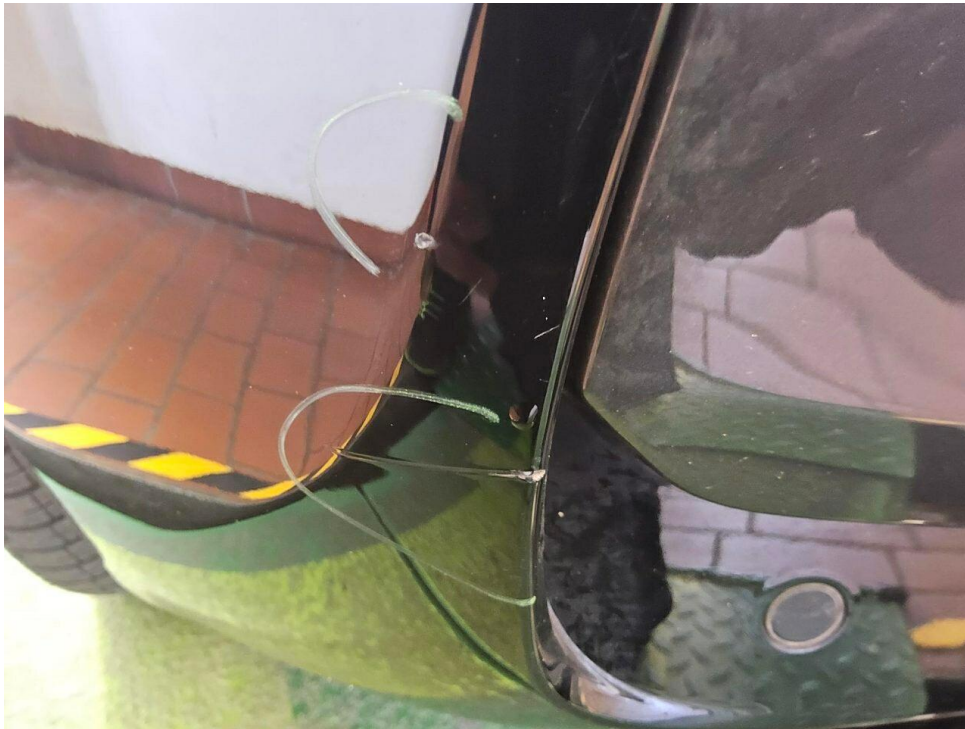
Bild 18 : Stoßfänger hinten Lackierung, zerkratzt, lackieren mit Lackaufbau

Bild 19 : Stoßfänger hinten Lackierung, zerkratzt, lackieren mit Lackaufbau

Bild 20 : Stoßfänger hinten Lackierung, zerkratzt, lackieren mit Lackaufbau

Bild 21 : Stoßfänger hinten Lackierung, zerkratzt, lackieren mit Lackaufbau

1. Stoßfänger hinten Lackierung, zerkratzt, lackieren mit Lackaufbau (Bild 18, 19, 20, 21)

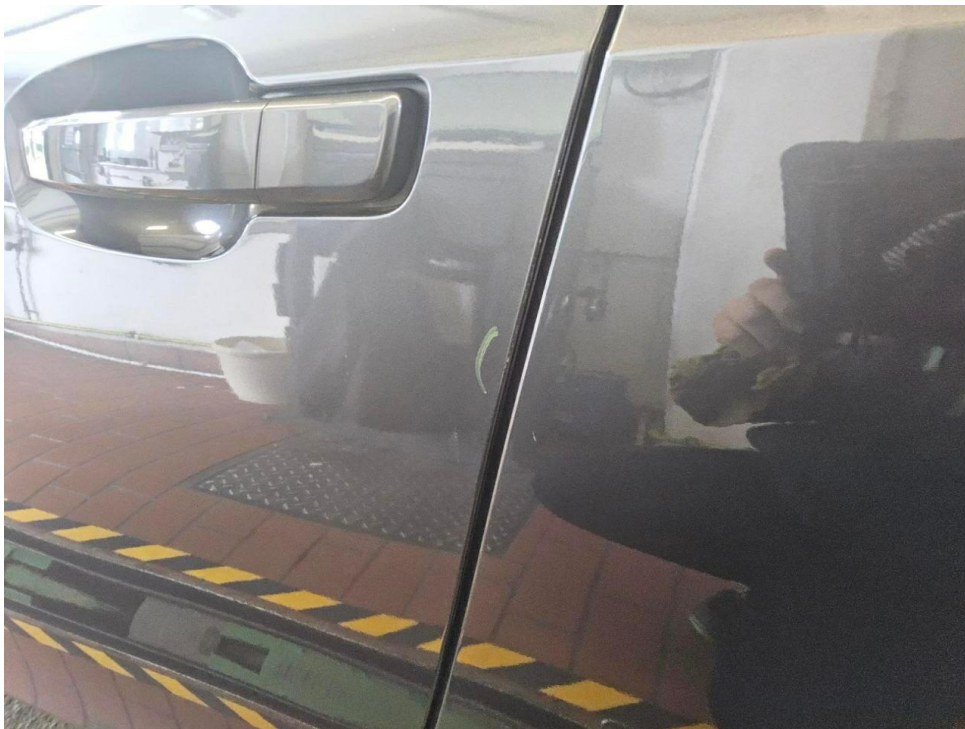
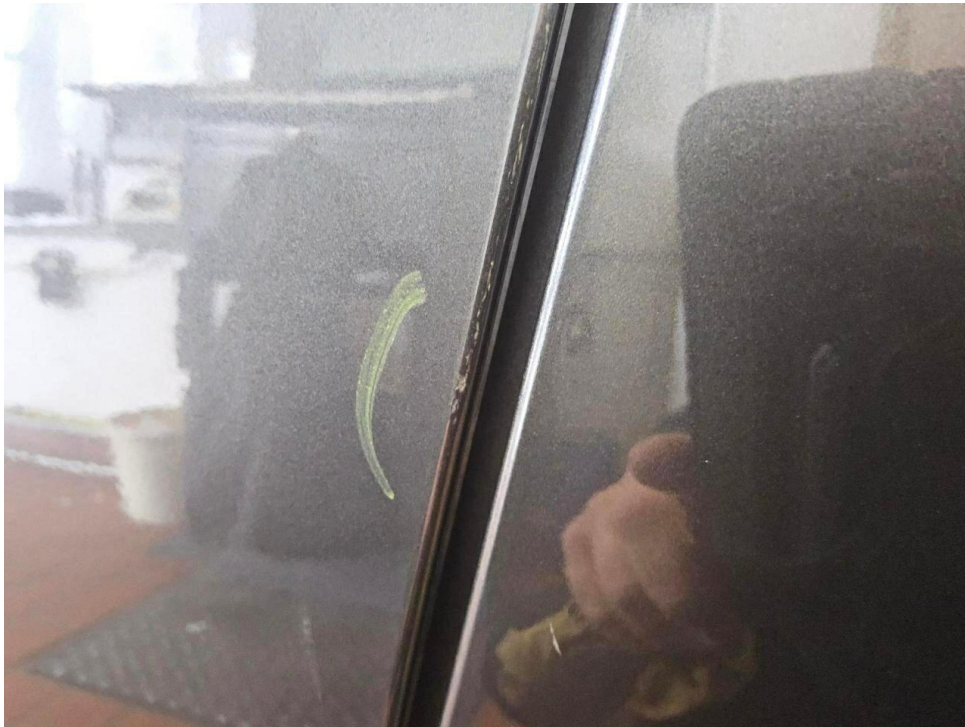
Bild 22 : Tür vorne links Türkante, Lackabplatzer, Gebrauchsspur

Bild 23 : Tür vorne links Türkante, Lackabplatzer, Gebrauchsspur

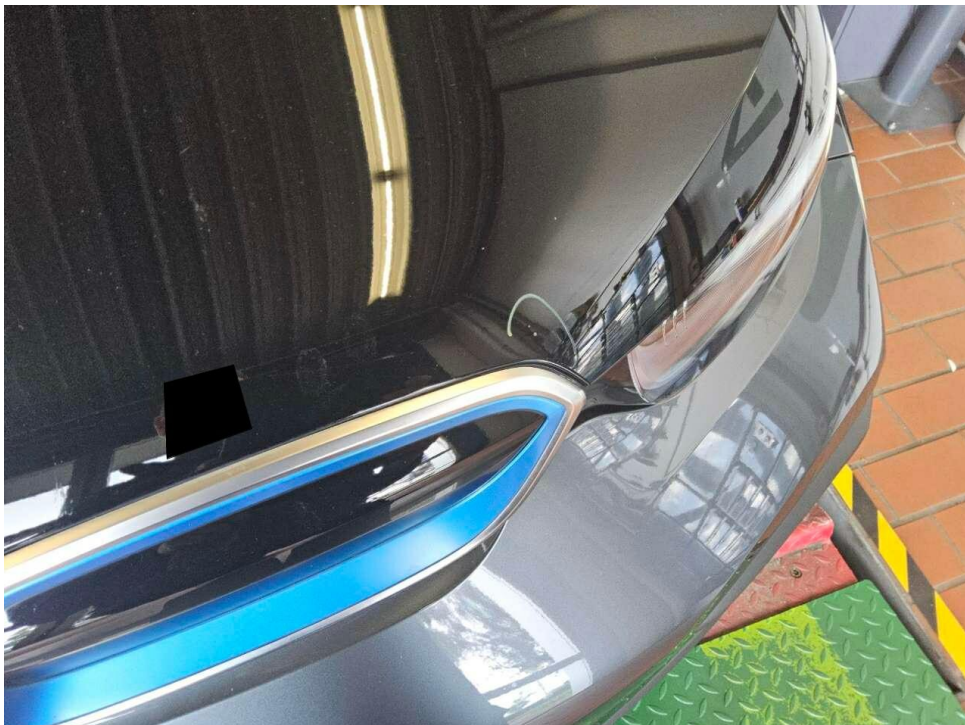
Bild 24 : Motorhaube Lackierung, Steinschlag, Gebrauchsspur

Bild 25 : Motorhaube Lackierung, Steinschlag, Gebrauchsspur

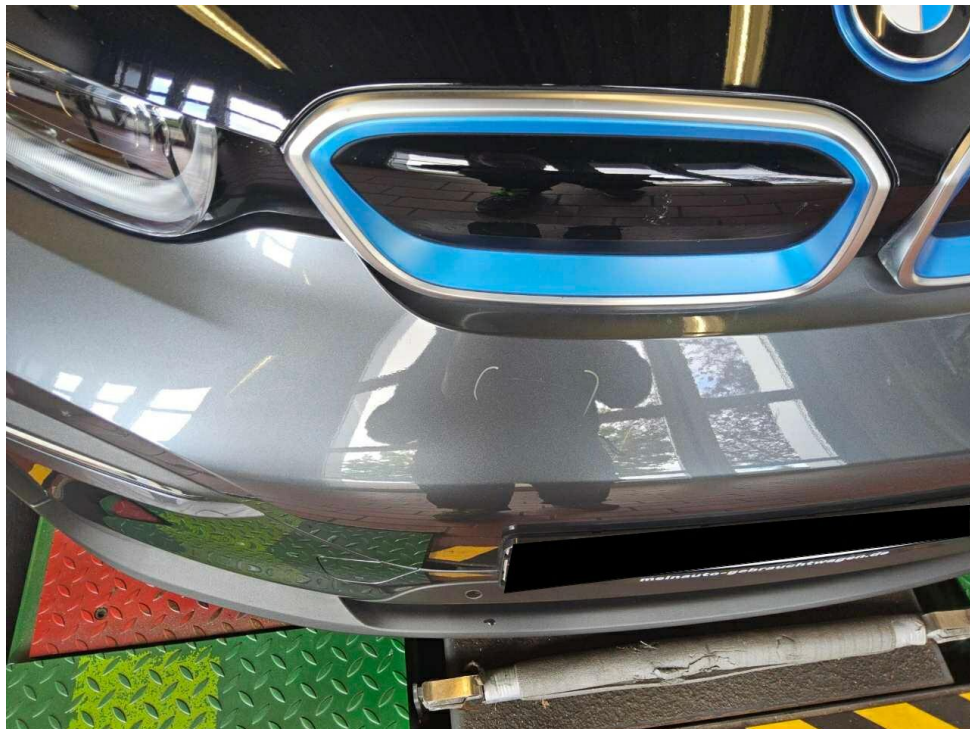
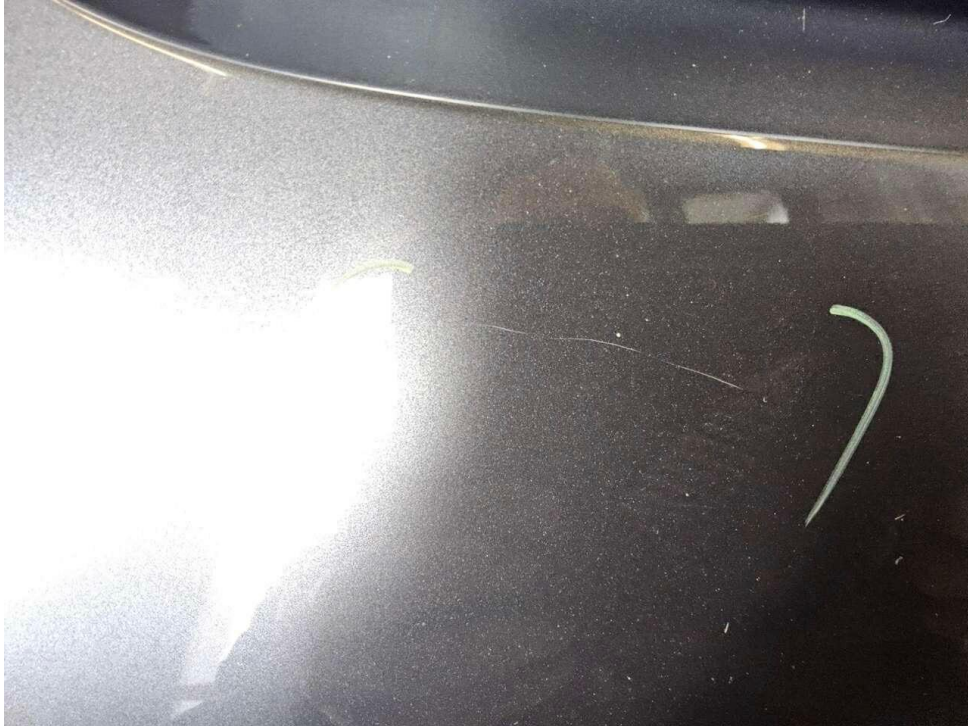
Bild 26 : Stoßfänger vorne Lackierung, zerkratzt, polieren

Bild 27 : Stoßfänger vorne Lackierung, zerkratzt, polieren
