BMW X1 (U11)(2022->) 18 D SDRIVE M SPORT MOTOR 2,0 LTR. - 110 KW 16V TURBODIESEL 5-TÜRIG

VIN: WBA11EG0305289394

Bewertungsdetails

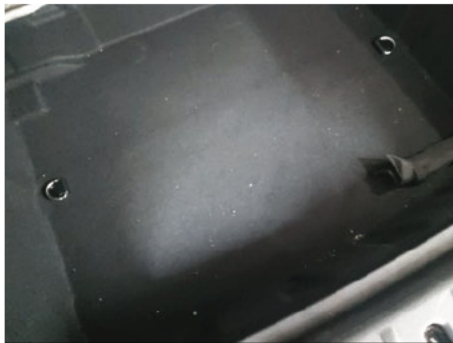
| # | Element | Defekt | Korrektur |
|---|---|---|---|
| 001 | Füllflasche Nothilfekit / - | Fehlt | Ersetzen |

Füllflasche Nothilfekit / - / Fehlt

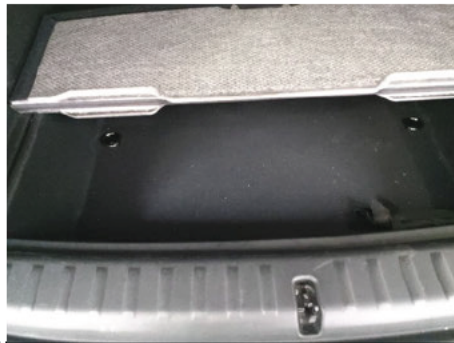
| # | Element | Defekt | Korrektur |
|---|---|---|---|
| 002 | Kompressor Nothilfekit / - | Fehlt | Ersetzen |

Kompressor Nothilfekit / - / Fehlt

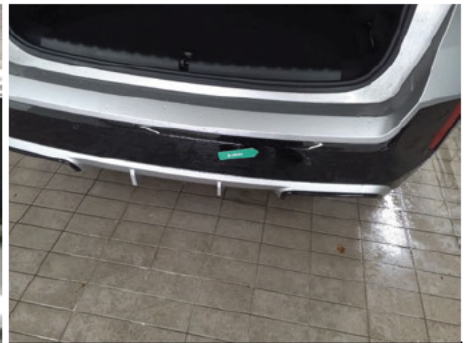
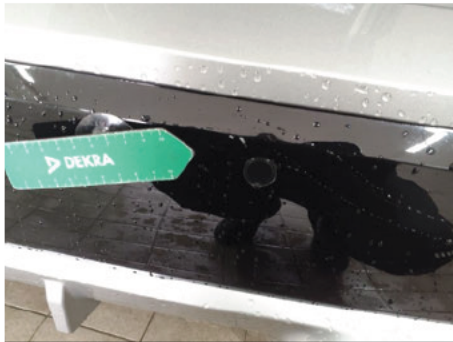
| # | Element | Defekt | Korrektur |
|---|---|---|---|
| 003 | Stoßfängerleiste / Hinten<br>Lackiert : Ja / Verchromt : No | Kratzer | Smart Repair |

Stoßfängerleiste / Hinten / Kratzer

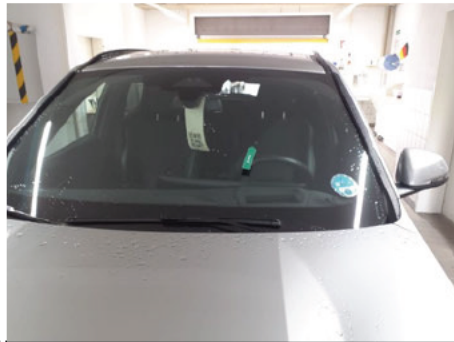
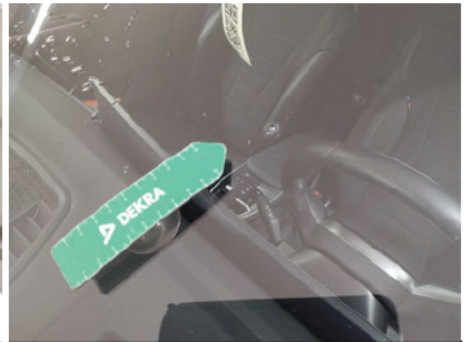
| 006 | Windschutzscheibe / - | Steinschlag | Ersetzen |

Windschutzscheibe / - / Steinschlag
