## Angaben zum Fahrzeug

| Typ/Modell | Mustang Mach-E | HU (Bericht lag vor) | 05/2027 |

## Zustandsbericht

Besichtigungsdatum: 02.07.2026  
**Protokollnummer: 46311914**  
Anlieferungsdatum: 02.07.2026

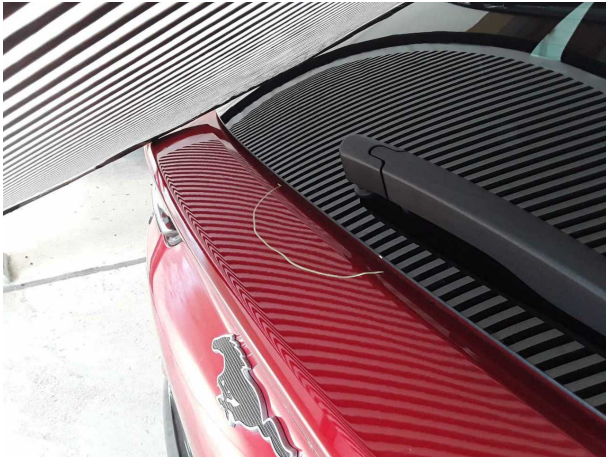
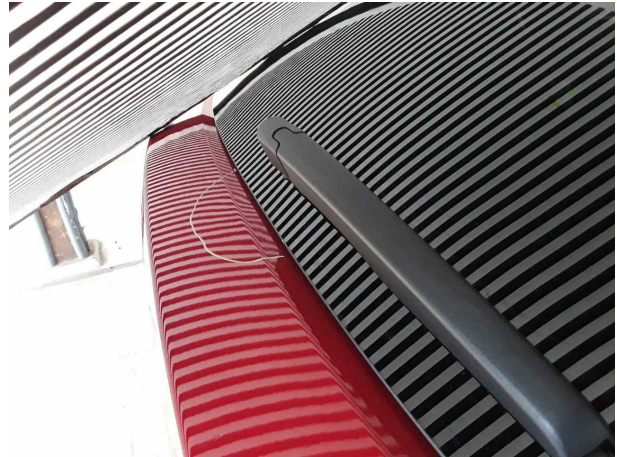
| Nr. | Bauteilgruppe | Beschreibung |
|---|---|---|
| 1 | Heckklappe/-tür | Heckklappe - Delle(n) - sanft instandsetzen |

**Beschädigung #1:** Heckklappe/-tür: Heckklappe - Delle(n) - sanft instandsetzen

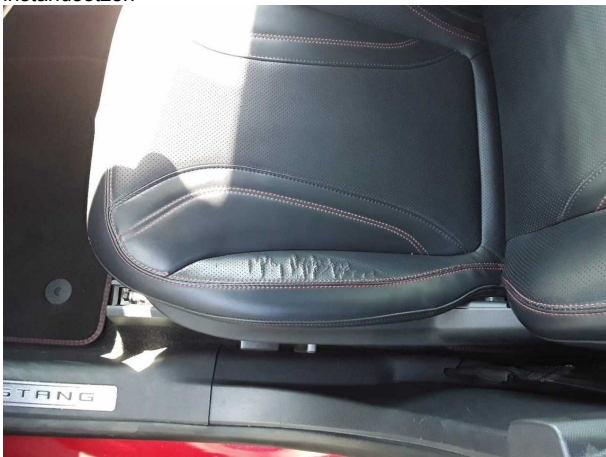
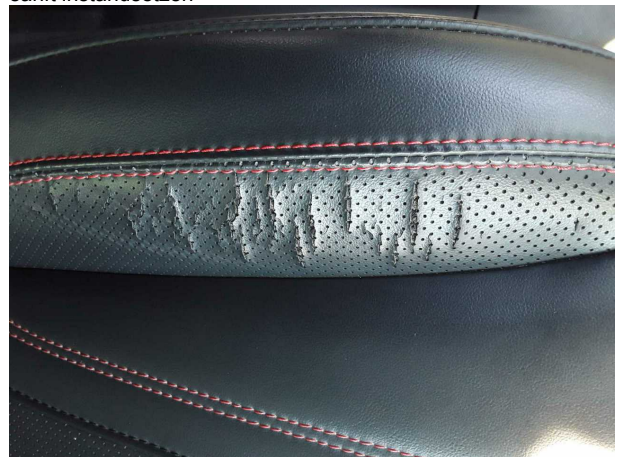
| Nr. | Bauteilgruppe | Beschreibung |
|---|---|---|
| 2 | Sitz vorn | Sitzbezug links - gebrochen / gerissen - erneuern |

**Beschädigung #2:** Sitz vorn: Sitzbezug links - gebrochen / gerissen - erneuern

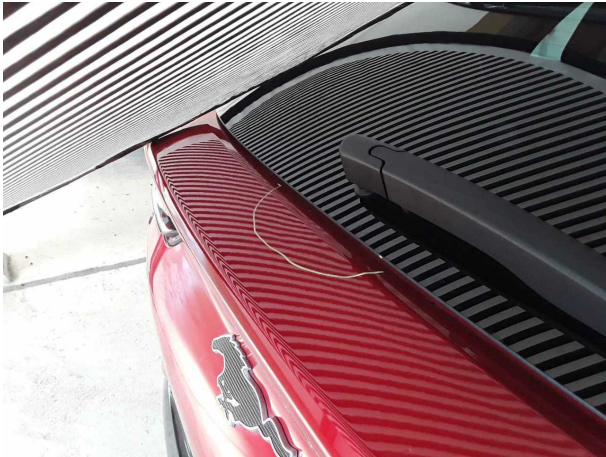
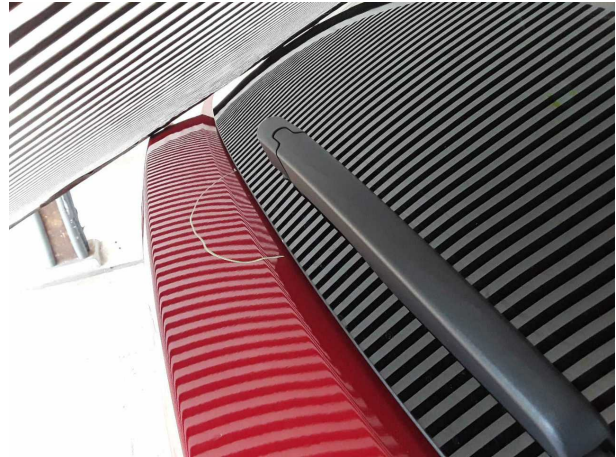
| No. | Component group | Description |
|---|---|---|
| 1 | Boot lid / rear door | Boot lid - dent(s) - Smooth repair work |

**Damage #1:** Boot lid / rear door: Boot lid - dent(s) - Smooth repair work

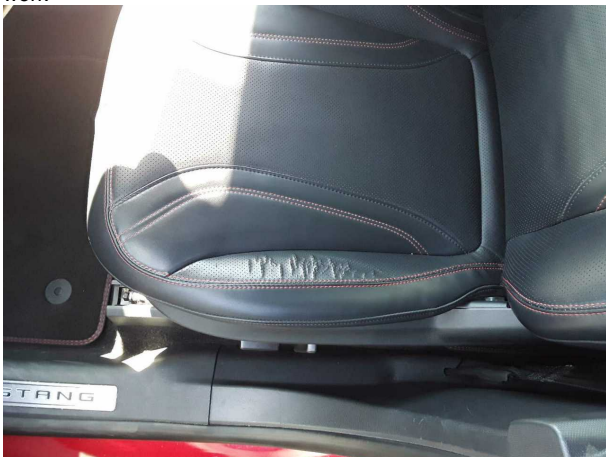
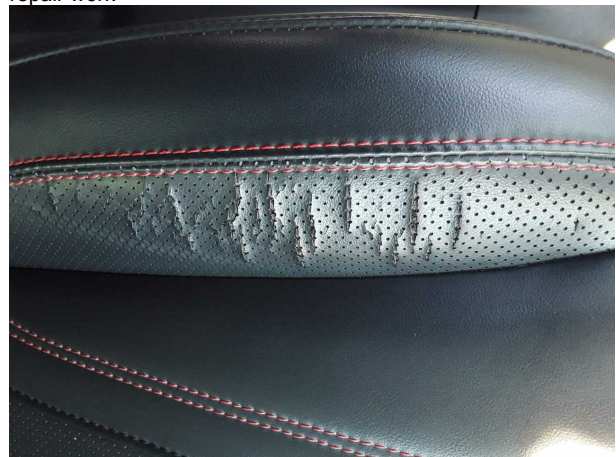
| No. | Component group | Description |
|---|---|---|
| 2 | Seat - front | Seat cover - left side - Broken / torn - Replace |

**Damage #2:** Seat - front: Seat cover - left side - Broken / torn - Replace
