LVV Nr                    5191464  
Hersteller              Audi  
Model                    A3  
Variante                 Advanced 1.0 30 TFSI  
Listenpreis             26.504,21  
VIN                        WAUZZZGY9PA065458  
Erstzulassungsdatum   1.2.2023  
Kennzeichen            BOT QU294

# Zustandsbericht / Minderwertgutachten

| Hersteller | AUDI | Typ / Verkaufsbez. | A3 30 TFSI Sportback advanced |

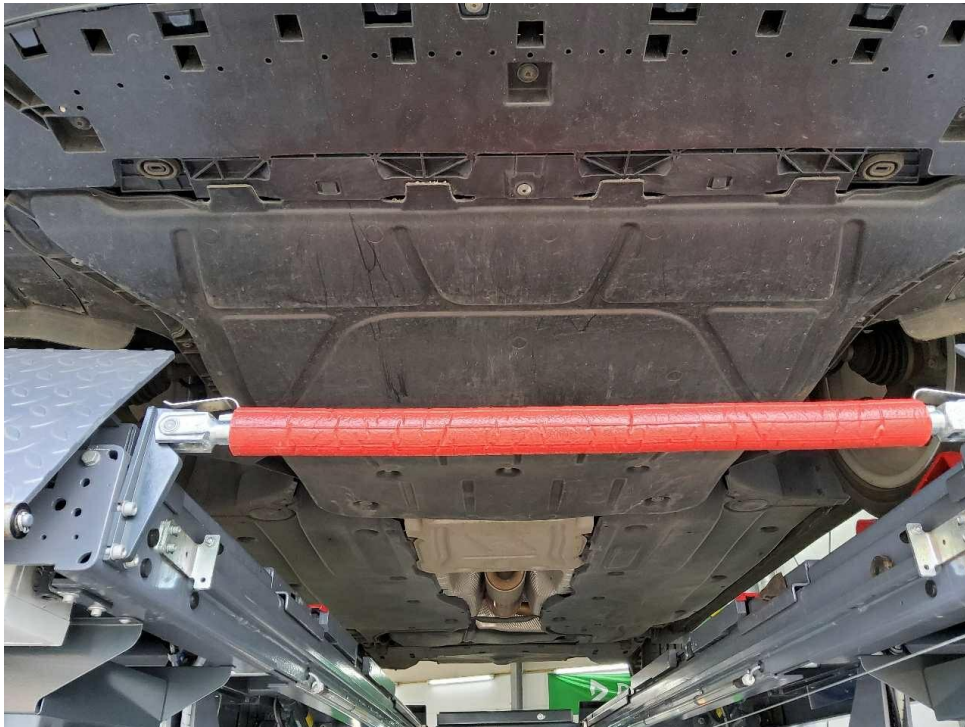
Bild 5 : Fahrzeugunterseite

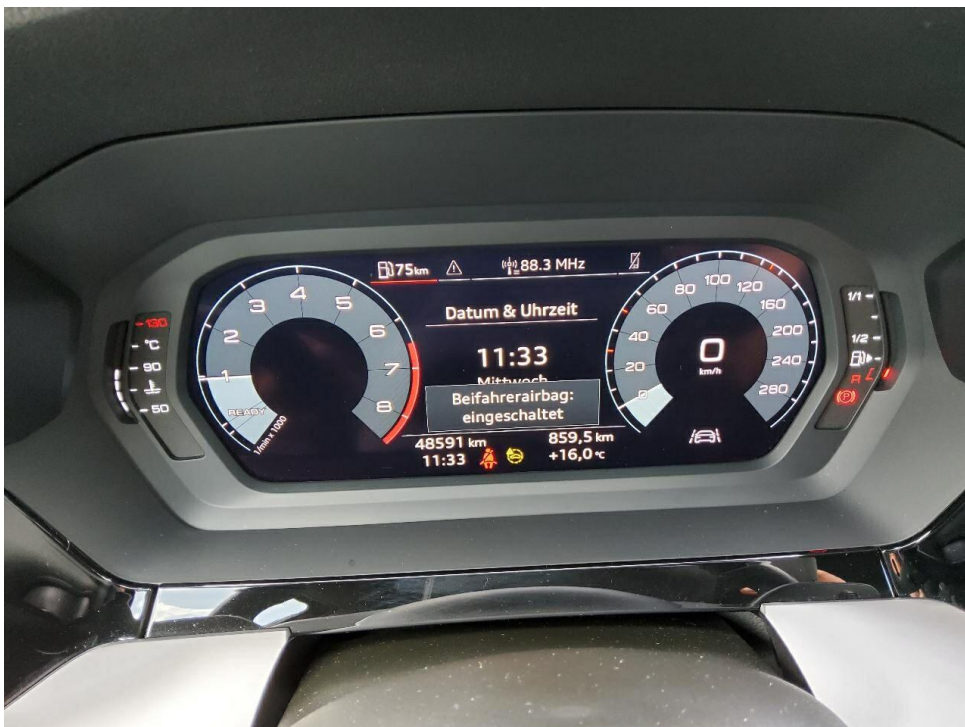
Bild 6 : Kombiinstrument (betriebsbereit) mit Km-Stand

| Km-Stand abgelesen | 48591 | Nächste HU §29 StVZO | 01 / 2028 |

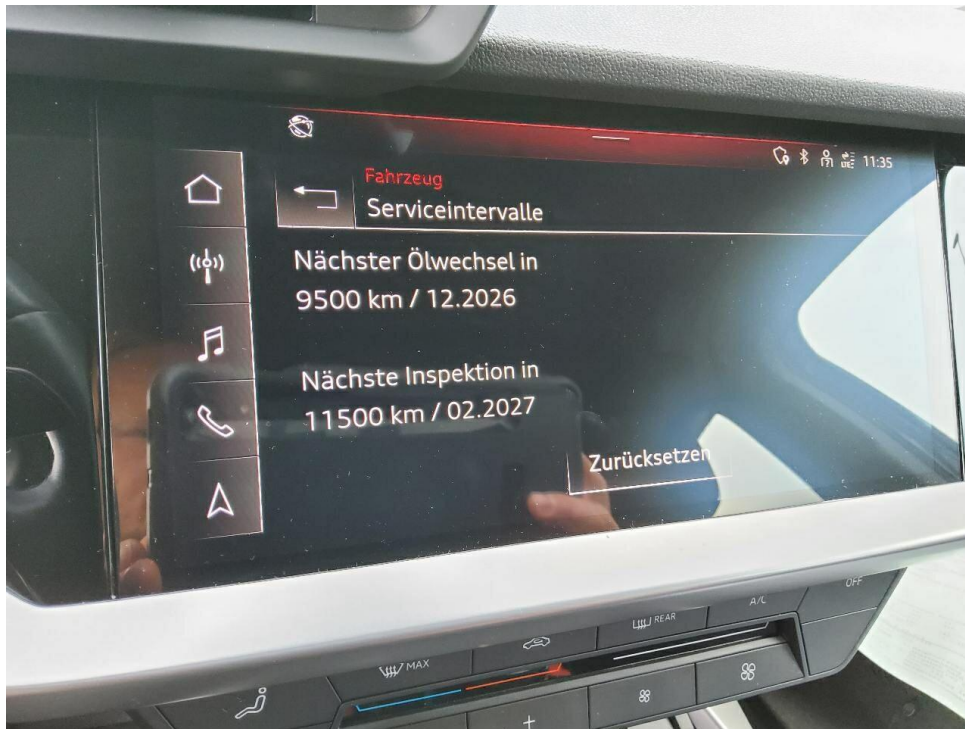
Bild 7 : Serviceintervallanzeige

| bis Wartung verbleiben: | 9.500 km (zum Besichtigungszeitpunkt) |

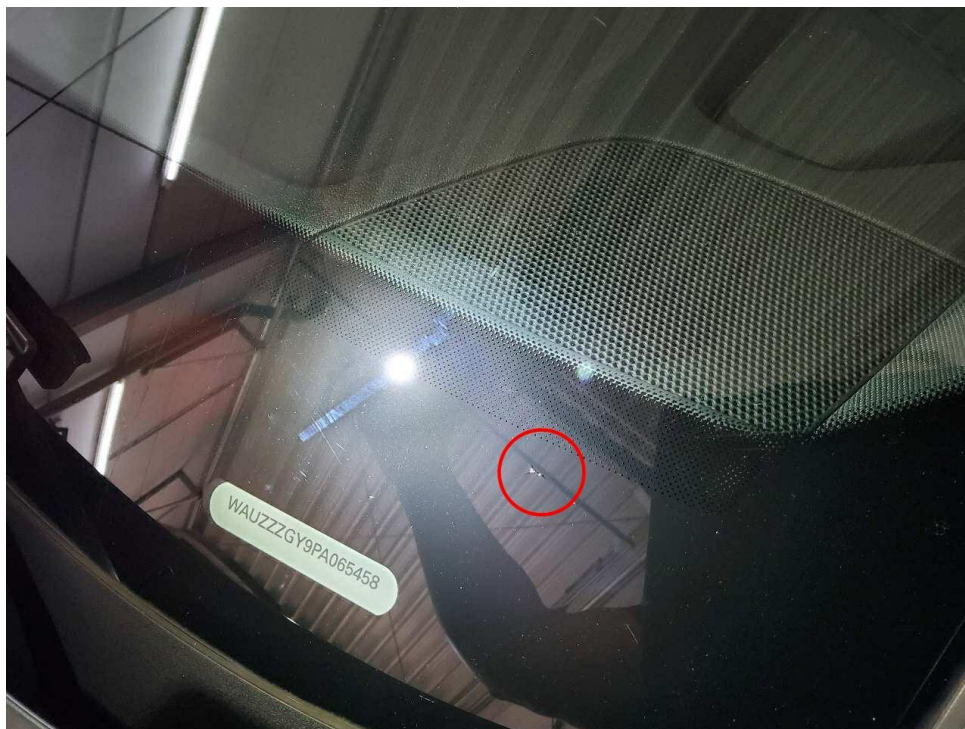
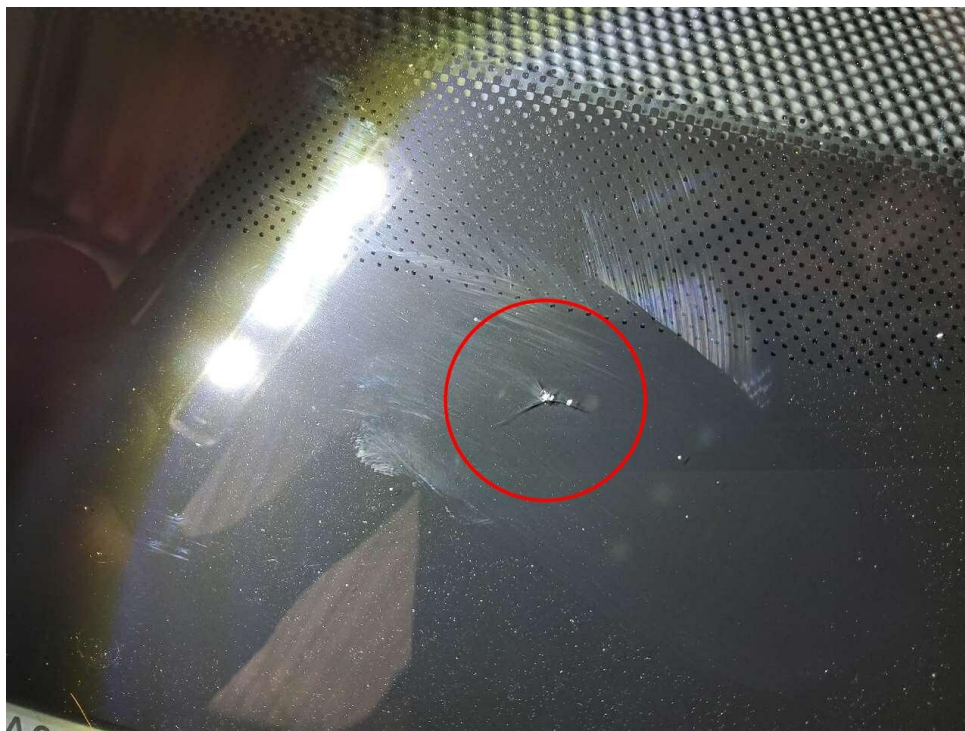
Bild 13 : Windschutzscheibe Steinschlag mit Rissbildung

Bild 14 : Windschutzscheibe Steinschlag mit Rissbildung

1. Windschutzscheibe Steinschlag mit Rissbildung, erneuern (Bild 13, 14)

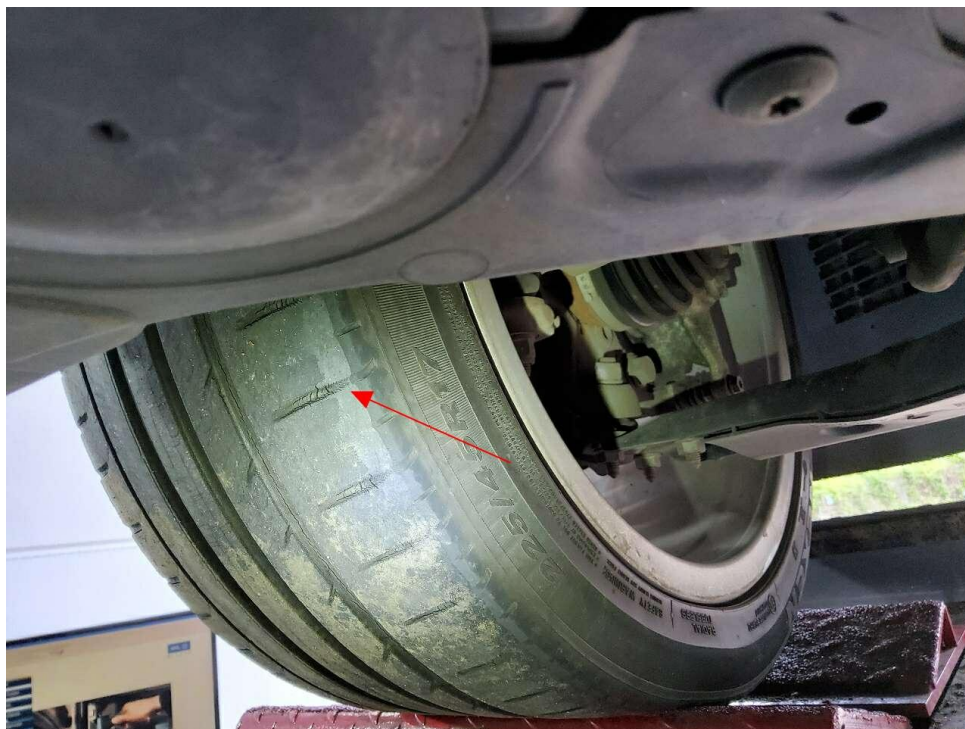
Bild 15 : Achse 1, Reifen Links 1

| Achse | Reifenbezeichnung | Hersteller/Typ | Art | Profiltiefe |
|---|---|---|---|---|
| 1 links | 225 / 45 R 17 91 Y | Nexen / N Fera Sport AO | S / S | 1 mm |

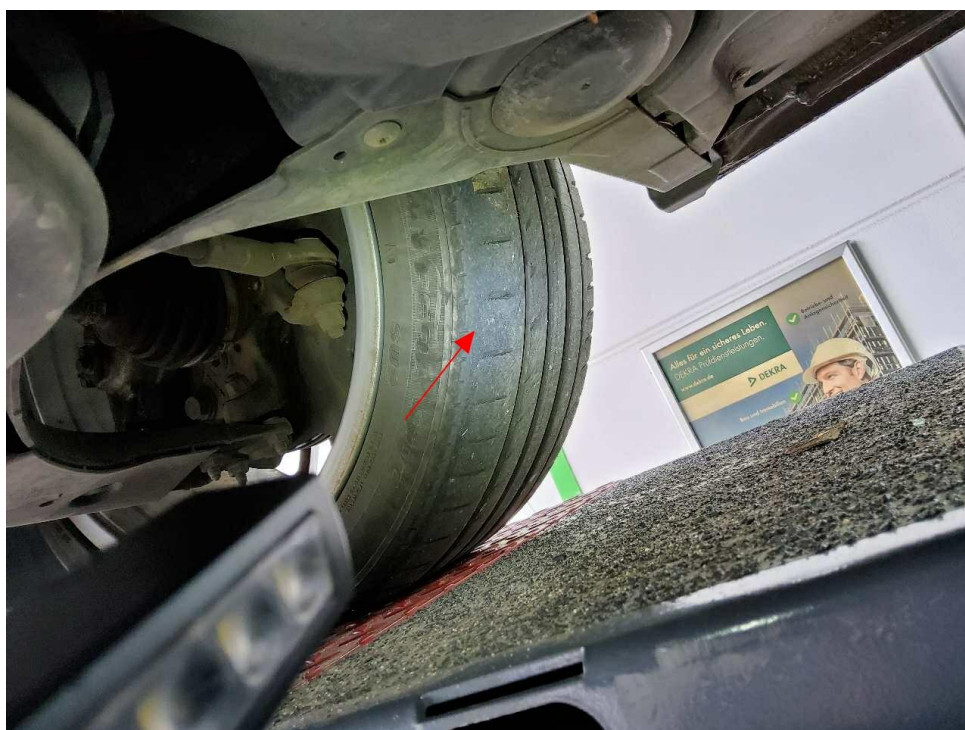
Bild 16 : Achse 1, Reifen Rechts 1

| Achse | Reifenbezeichnung | Hersteller/Typ | Art | Profiltiefe |
|---|---|---|---|---|
| rechts | 225 / 45 R 17 91 Y | Nexen / N Fera Sport AO | S / S | 1 mm |
