## Zustandsbericht / Minderwertgutachten

**Kennzeichen**
**BO QY6526**
**FIN**
**W1N4N8HBXSJ732438**

| Hersteller | MERCEDES-BENZ | Typ / Verkaufsbez. | GLA 200 7G-DCT |

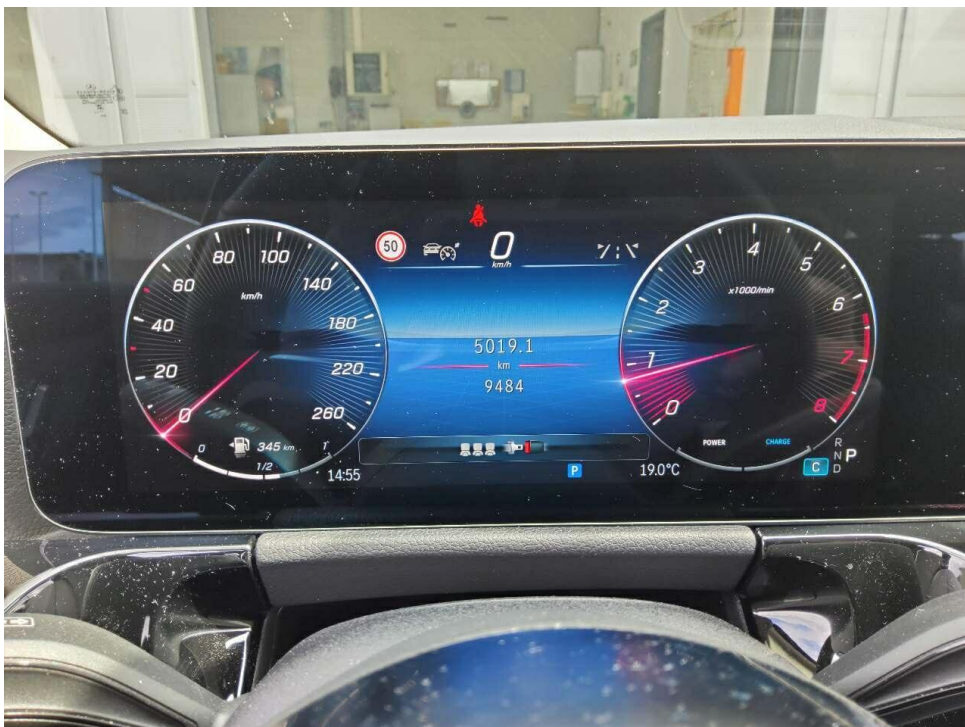
Bild 4 : Kombiinstrument

| Km-Stand abgelesen | 9484 | Nächste HU §29 StVZO | 40380115 |

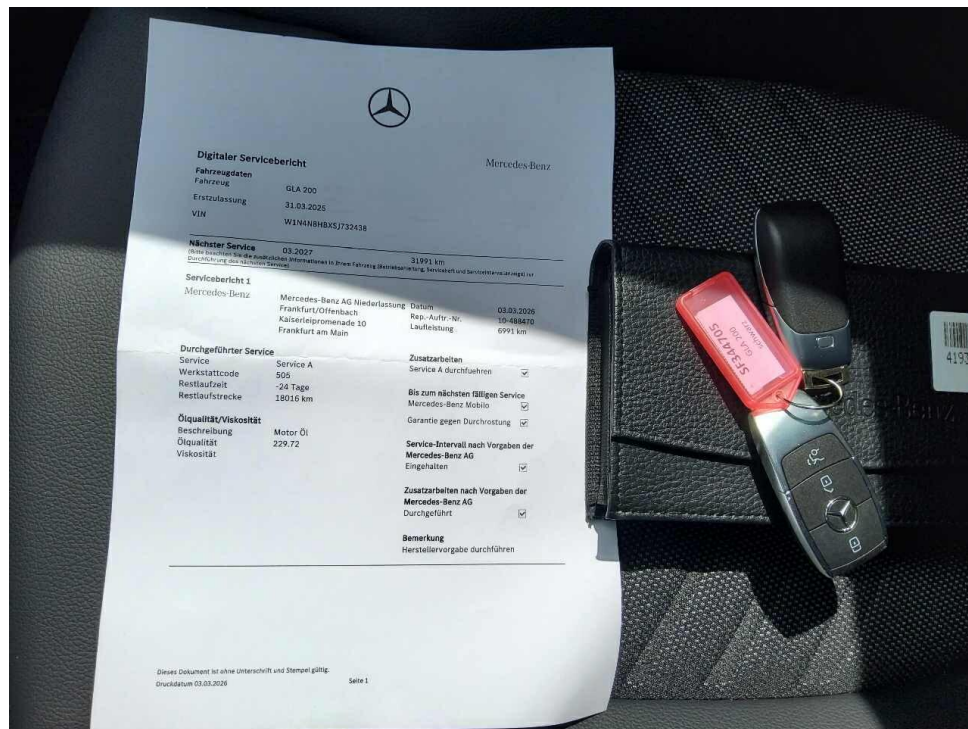
Bild 5 : Alle Schlüssel und Serviceheft (letzter Eintrag)

Wartungsnachweis: vollständig  
 letzte Wartung: am 03.03.2026 bei Kilometerstand 6.991

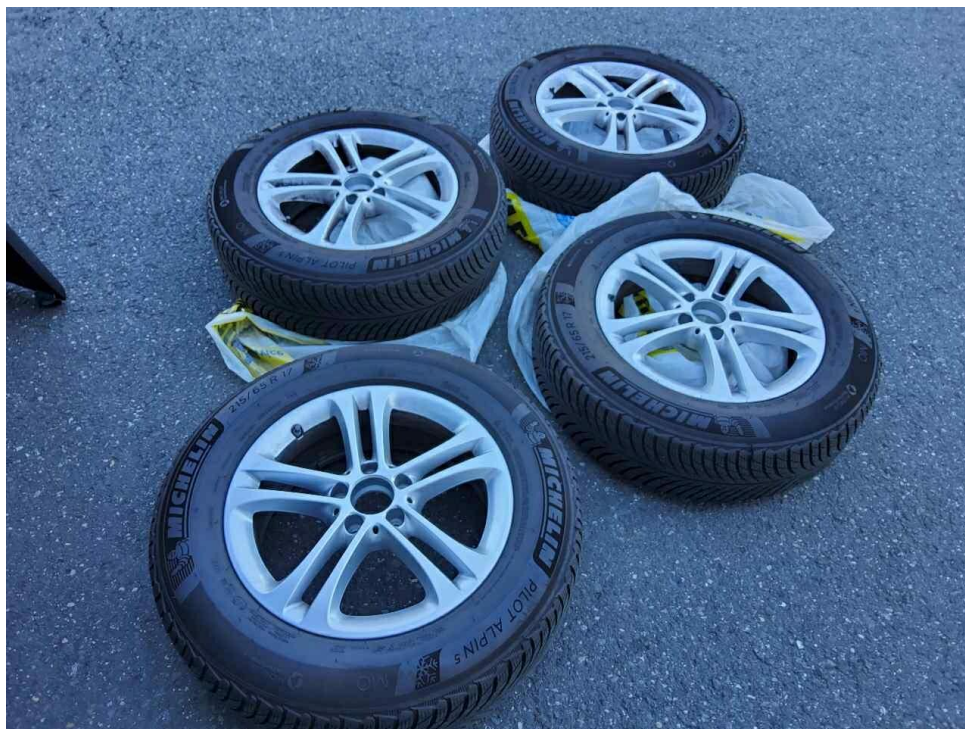
Bild 7 :      Zusätzlicher Radsatz (Winterreifen)

| Reifenbezeichnung | Hersteller/Typ | Art | Profiltiefe |
|---|---|---|---|
| 215 / 65 R 17 99 H | Michelin / Pilot Alpin 5 MO FSL | W / O | 7 mm |

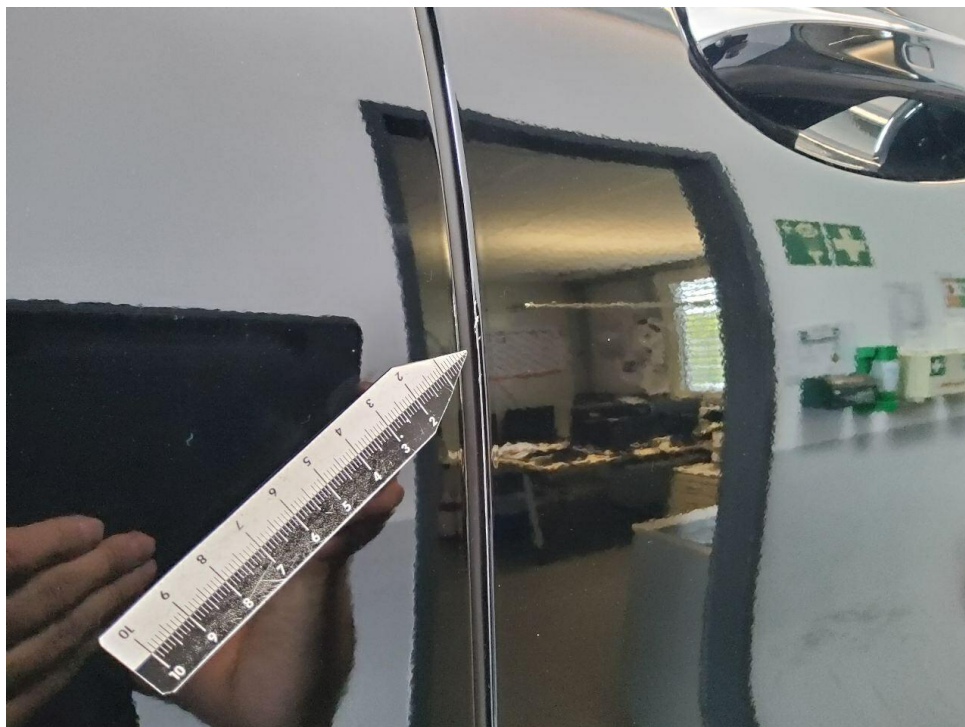
Bild 8 :      Tür vorn rechts, Türkante verschrammt

Tür vorn rechts, Türkante verschrammt, (Bild 8)
