Anteprima

1002455214

WAUZZZFY3R2091228

Q5 Sportback advanced quattro 2.0 40 electric/TDI 150kW 7-speed S tronic 4 doors

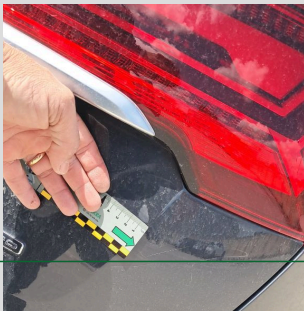
Nr.	Posizione	Tipo di danno	Tipo di riparazione
1	Parafango post. compl. Sx	Rigato	Riparazione
2	Portello post.	Rigato	Riparazione
3	Modanatura arco passaruota post. primer Dx	Rigato	Riparazione
4	Parafango ant. Dx	Rigato	Riparazione

Componente

Portello post.

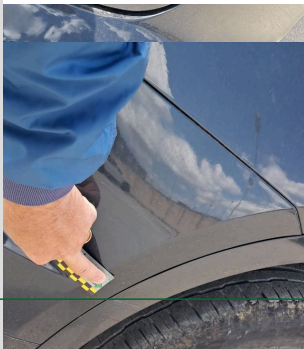
3

Componente

Modanatura arco passaruota post. primer

Lato

Dx
