# Zustandsbericht

Protokollnummer: 45973126  
Auftrags-Nr / Referenz: 35001073  
Besichtigungsdatum: 02.06.2026

Hersteller / Modell	Volvo XC40 B3 B DKG Plus Dark		
Kennzeichen	K-CB 2463	Fahrgestellnummer	YV1XZK7V5S2485965
Erstzulassung	10.07.2024	Laufleistung (abgelesen)	31.847 km
HSN/TSN	9101 / BUO 00010	Kraftstoffart / Zylinder	Hybr.Benzin/E / 4
Fahrzeugart	Geländewagen	Antriebsart	Frontantrieb
Schadstoffklasse	EURO6;WLTP;EB;PI/CI;M, N...	Getriebe / Anzahl Gänge	Automatik
Farbe	Grau Metallic	Besichtigungszustand	bedingt: Licht/Nässe/Schmutz
Leistung / Hubraum	120 kW / 1.969 ccm	Nächste HU	07/2026
Wartungsheft / Nachweis	vorhanden / vollständig	Restlauf bis Service	42 Tag(e)
Letzte Wartung	07/2025 bei 17.193 km	Polsterart	Stoff
Vorschaden	Keine Feststellbar	Polsterfarbe	Schwarz-Grau
Nachlackierung	Feststellbar	zul. Gesamtgewicht	2.220 kg
Dokumente	ZB I / II nicht vorhanden	Anzahl Halter	1
Schlüssel soll/ist	2/2	Anzahl Sitze / Türen	5 / 5
Vertragsnummer	35001073	Re-Import	Nein

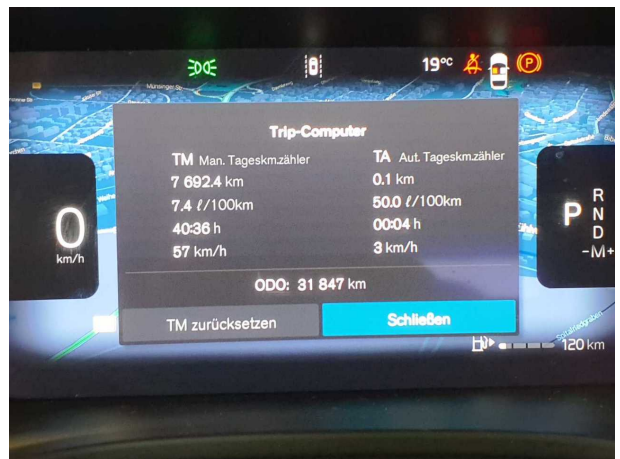
Abbildung 10: Laufleistung

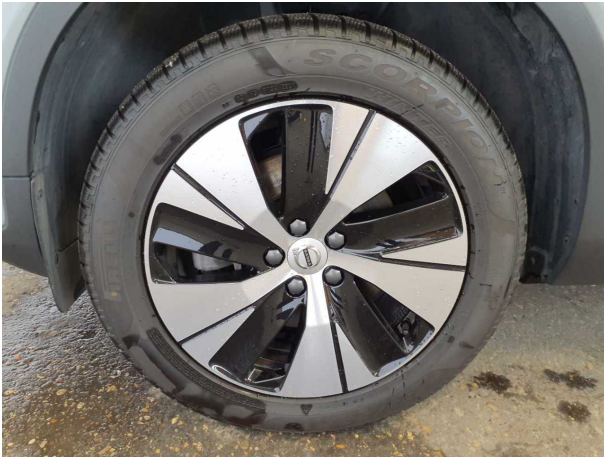
Achse	Reifengröße	Reifentyp	Hersteller	Profiltiefe	Verkehrstauglichkeit
1	235/55 R18 104H	Winterreifen auf Leichtmetall	Pirelli	5mm / 5mm	i.O.
2	235/55 R18 104H	Winterreifen auf Leichtmetall	Pirelli	5mm / 5mm	i.O.

**Abbildung 13: Montierte Bereifung**

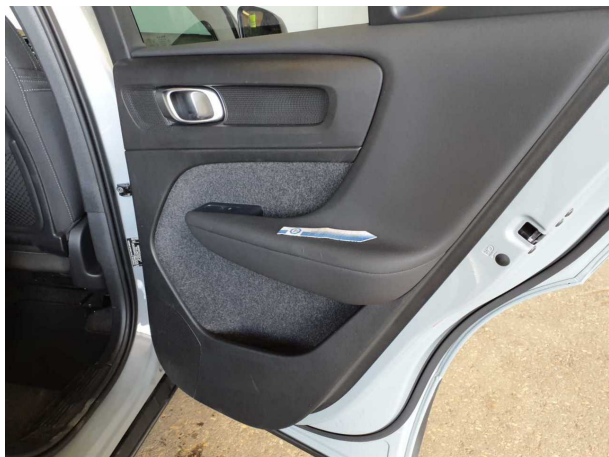
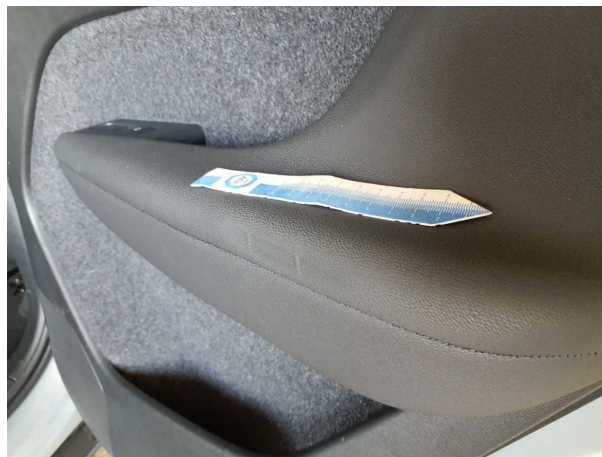
Nr.	Bauteilgruppe	Beschreibung
1	Verkleidungen/Abdeckungen	Türverkleidung hinten rechts - verformt - Wertminderung

**Beschädigung #1:** Verkleidungen/Abdeckungen: Türverkleidung hinten rechts - verformt - Wertminderung

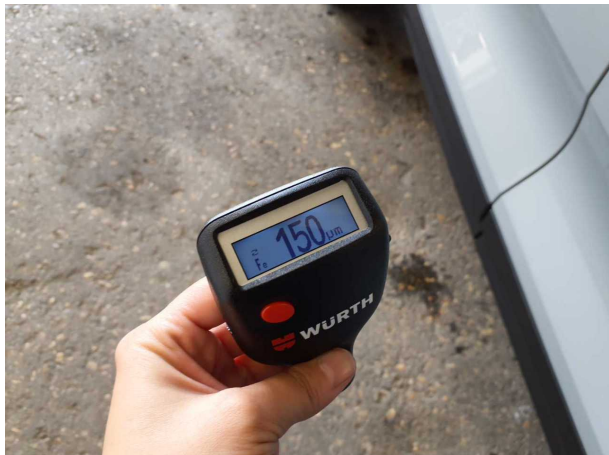
Nr.	Ort	Wertminderung
1	Dachholm rechts, fachgerecht ausgeführt, Reparaturrechnung nicht vorhanden

**Nachlackierung 1:** Dachholm rechts
