**Fahrzeug:** HYUNDAI IONIQ 6 53kWh 111kW Limousine 4-türig 0 ccm 151 PS / 111 kW Elektrisch Automatik

| Amtliches Kennzeichen: | BM -QS 0364E | Fahrgestell-Nummer: | KMHM241B1PA026206 |

Vertrags-Nummer: 2710083  
Amtliches Kennzeichen: BM -QS 0364E  
Übersicht erstellt am: 07.07.2026

## Zustandsbericht / Minderwertgutachten

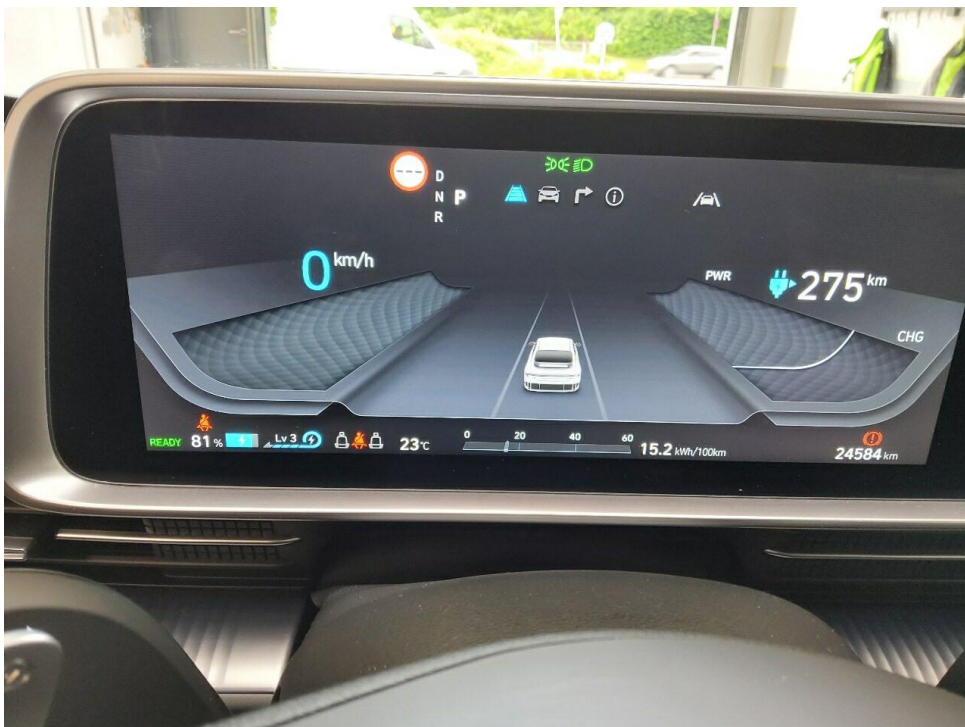
Bild 4 : Kombiinstrument (betriebsbereit) mit Km-Stand

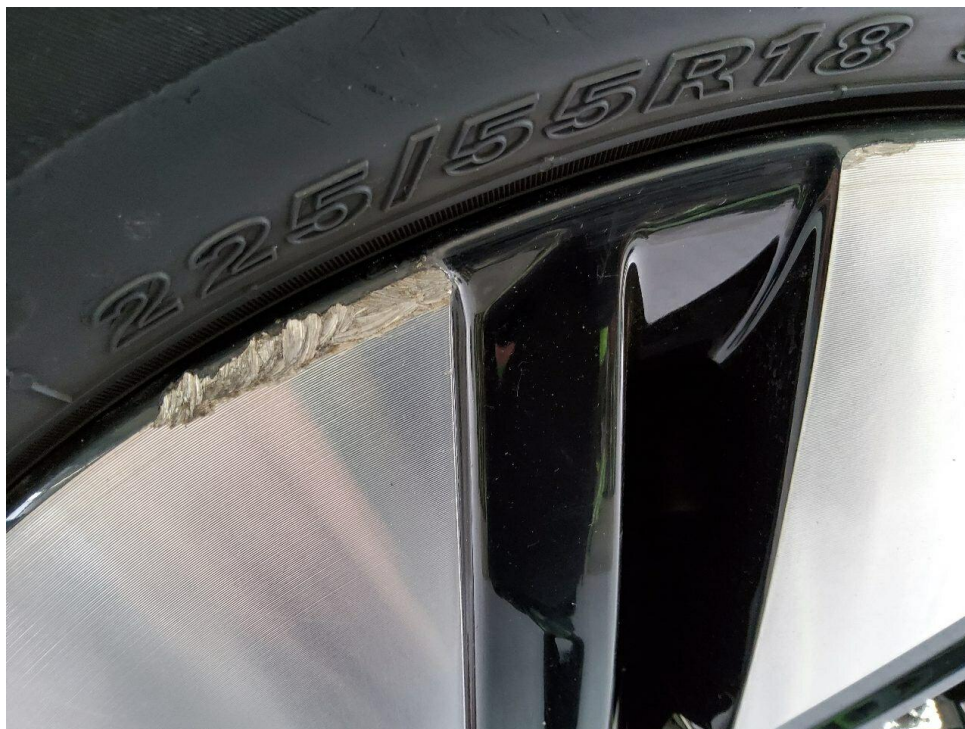
Bild 7 : Felge vorne rechts verschrammt

| Bezeichnung des Schadens / Rep.-Weg | Rep.Kost<br>netto | Anrechn.<br>brutto | Minderwert in EUR<br>netto | brutto |
|---|---|---|---|---|
| 1. Felge vorne rechts verschrammt,<br>erneuern (Bild 7) | 696,64 | 829 | -696,64 | -829 |
