## Zustandsbericht

| Berichtsnummer : | 0000000934289-DE926 | | |

#### BMW iX1 (U11E)(2022->) 30 xDrive xLine

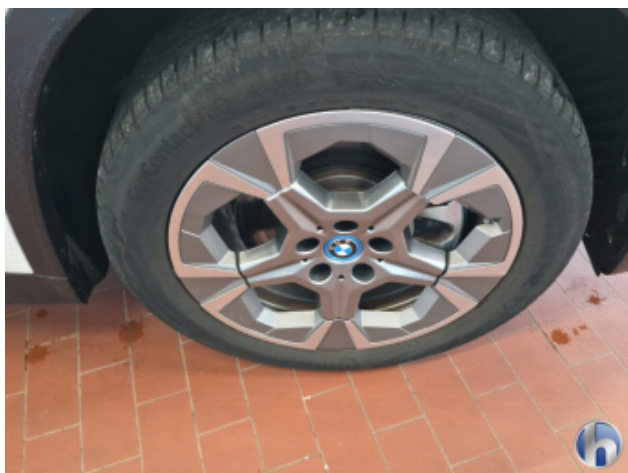
Bereifung

| Reifenart / Felgentyp: | Sommerreifen | Stahl mit Radkappe |
|---|---|---|
| 1. Achse - links / Zust. | Continental | 225/55/R18/102Y 4 mm |

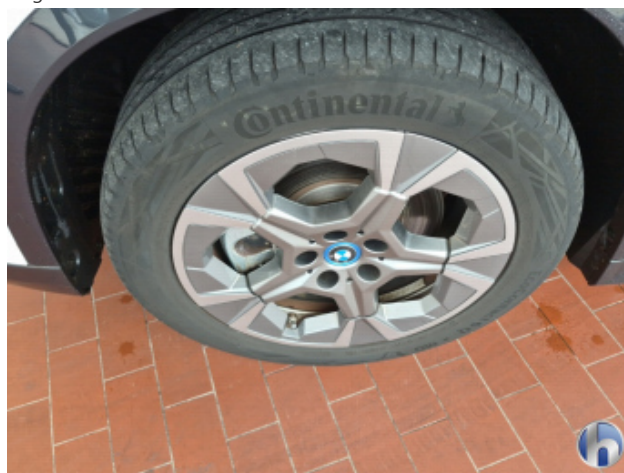
Bereifung

| Reifenart / Felgentyp: | Sommerreifen | Stahl mit Radkappe |
|---|---|---|
| 1. Achse - rechts / Zust. | Continental | 225/55/R18/102Y 4 mm |

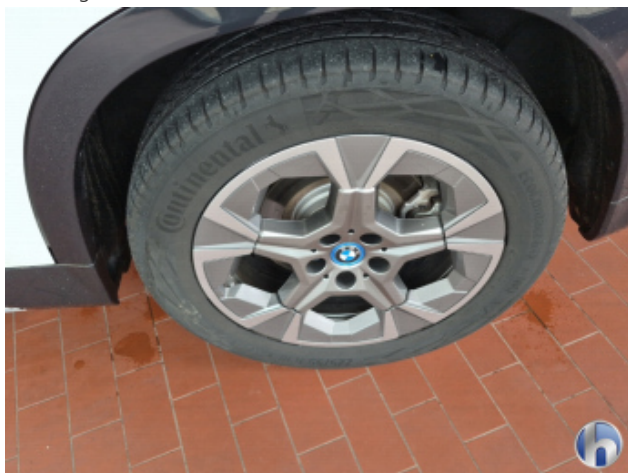
Bereifung

| Reifenart / Felgentyp: | Sommerreifen | Stahl mit Radkappe |
|---|---|---|
| 2. Achse - links / Zust. | Continental | 225/55/R18/102Y 4 mm |

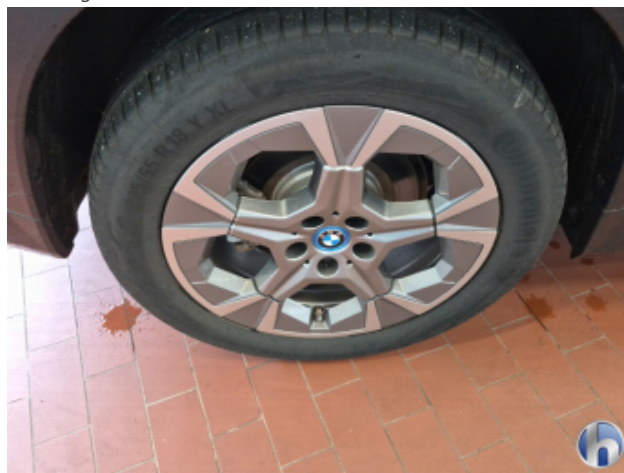
Bereifung

| Reifenart / Felgentyp: | Sommerreifen | Stahl mit Radkappe |
|---|---|---|
| 2. Achse - rechts / Zust. | Continental | 225/55/R18/102Y 4 mm |
