# Zustandsbericht / Minderwertgutachten

| Typ / Verkaufsbez. | Golf Variant 2.0 TDI SCR | Aufbauart | Kombi |
| Fahrzeug-Ident.-Nr. | WVWZZZCDZMW516873 | HSN / TSN | 0603 / CNM |

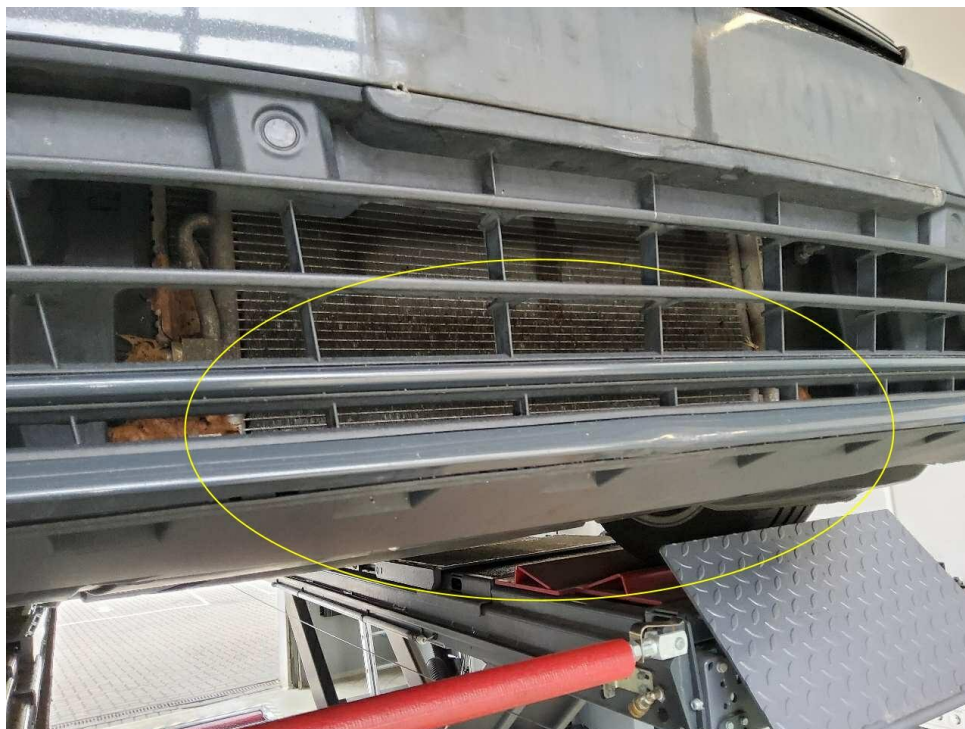
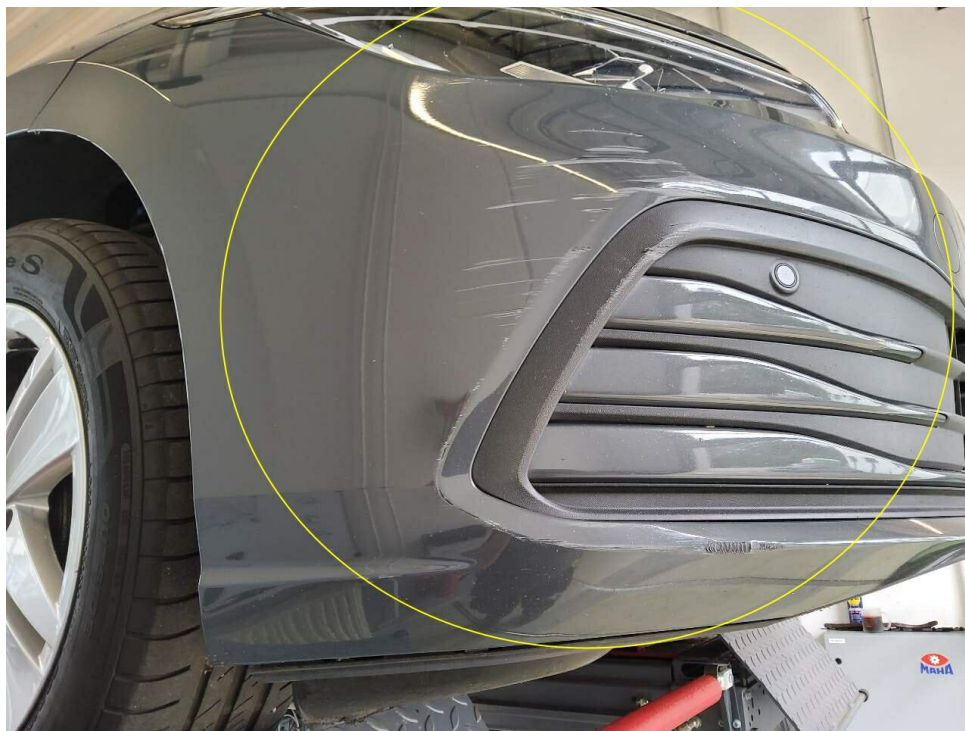
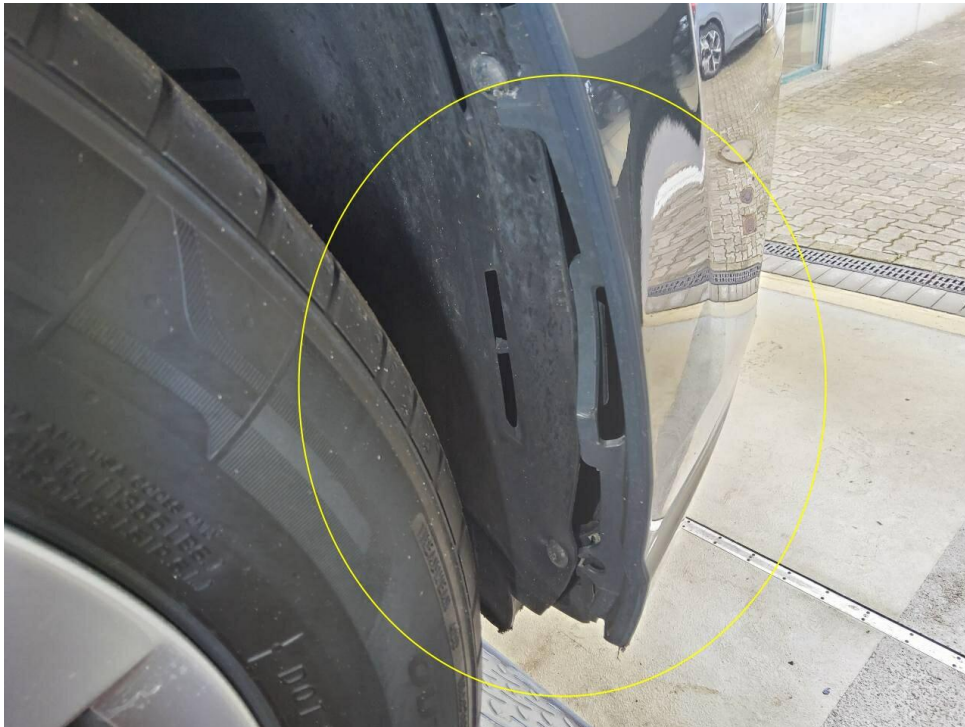
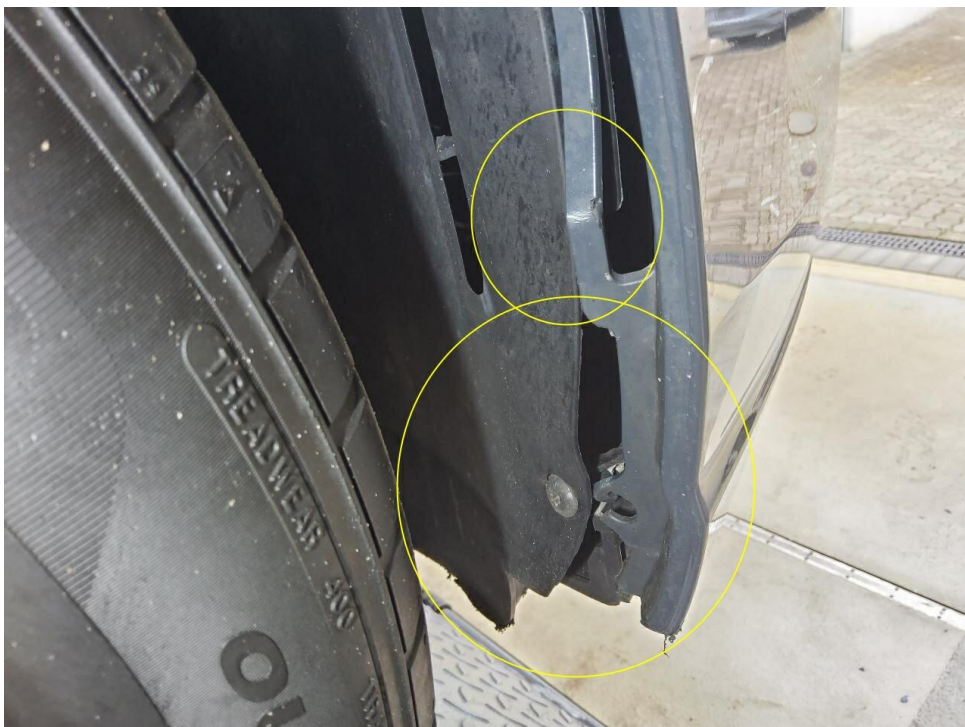
Bild 15 : Stoßfänger vorne verformt und verschrammt.

1. 1x Hauptschlüssel O.F., prüfen und Befund festlegen, Schadenerweiterung möglich (Bild 14)
2. Stoßfänger vorne verformt und verschrammt., erneuern (Bild 15, 16, 17, 18)
3. Außenspiegel links gebrochen., erneuern (Bild 19)

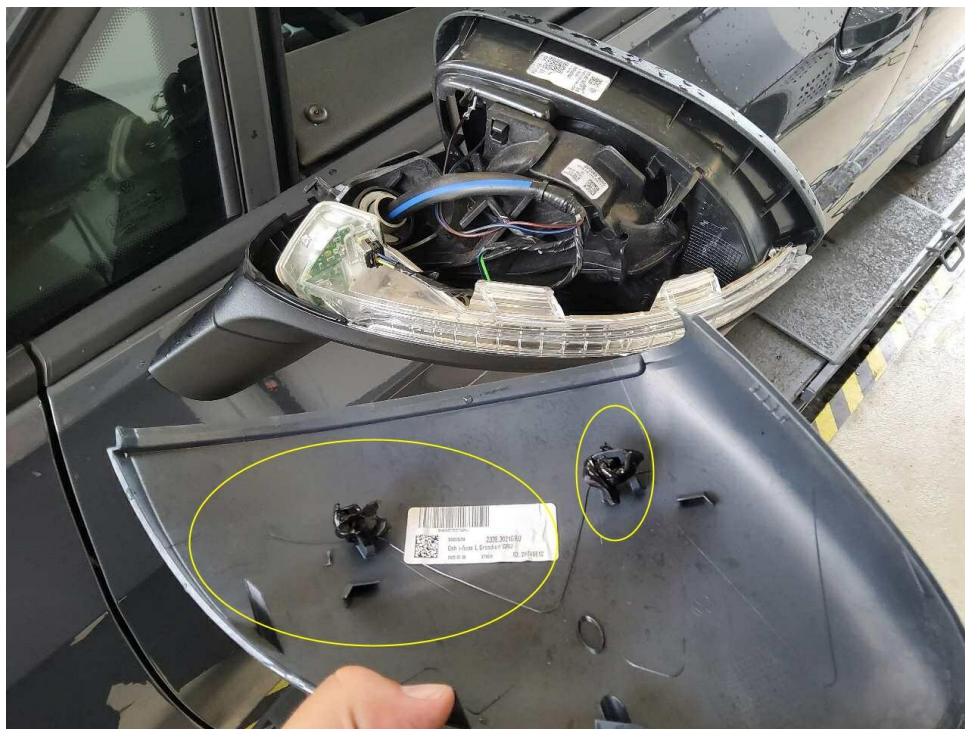
Bild 19 : Außenspiegel links gebrochen.
