# Zustandsbericht

Protokollnummer: 43358848  
Auftrags-Nr / Referenz: 21126280  
Besichtigungsdatum: 02.01.2026

| Hersteller / Modell | Mercedes-Benz A 220 d 8G-DCT Progressive | | |
| Kennzeichen | ST-S 2721 | Fahrgestellnummer | W1K1770141N277136 |

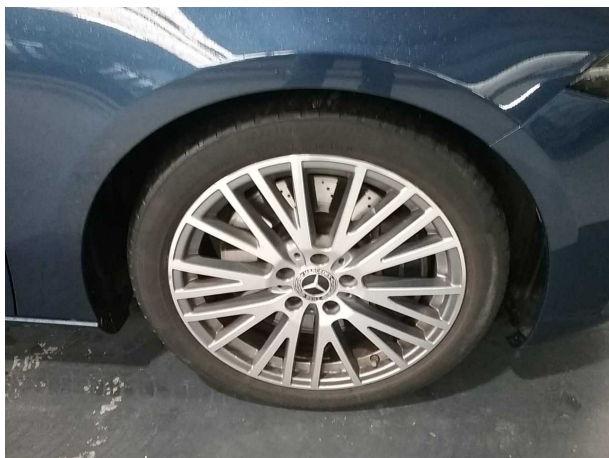
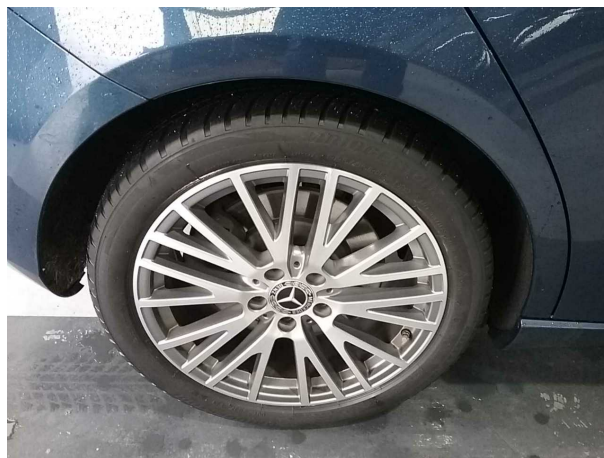
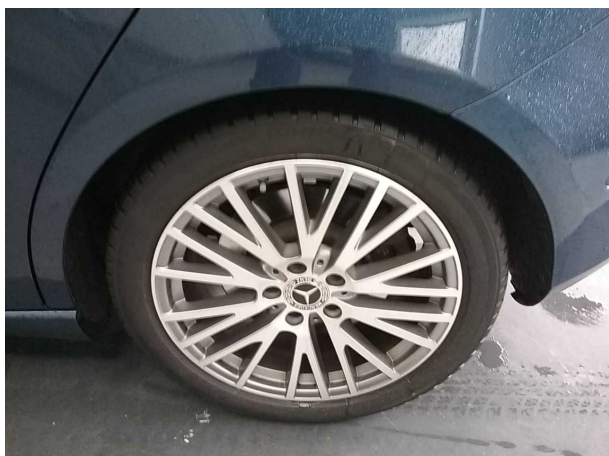
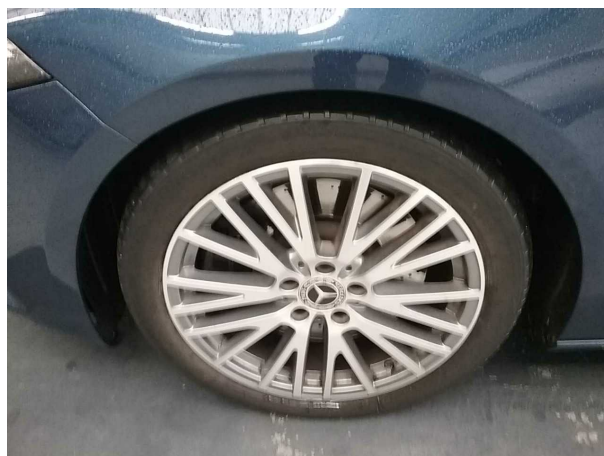
| Achse | Reifengröße | Reifentyp | Hersteller | Profiltiefe | Verkehrstauglichkeit |
|---|---|---|---|---|---|
| 1 | 225/45 R18 91H | Winterreifen auf Leichtmetall | Bridgestone | 3mm / 3mm | i.O. |
| 2 | 225/45 R18 91H | Winterreifen auf Leichtmetall | Bridgestone | 5mm / 5mm | i.O. |

**Abbildung 13: Montierte Bereifung**

**Abbildung 14: Montierte Bereifung**

**Abbildung 15: Montierte Bereifung**

**Abbildung 16: Montierte Bereifung**

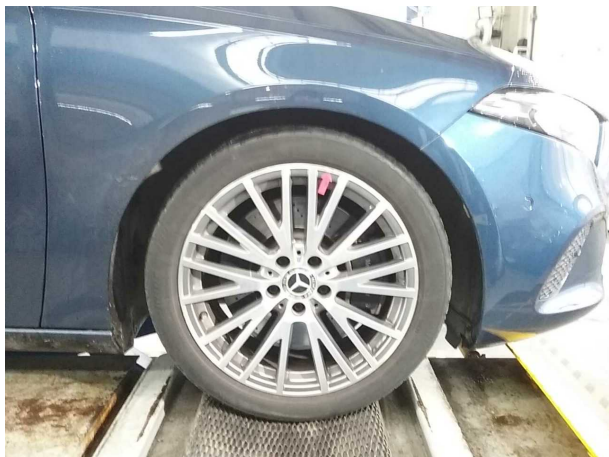
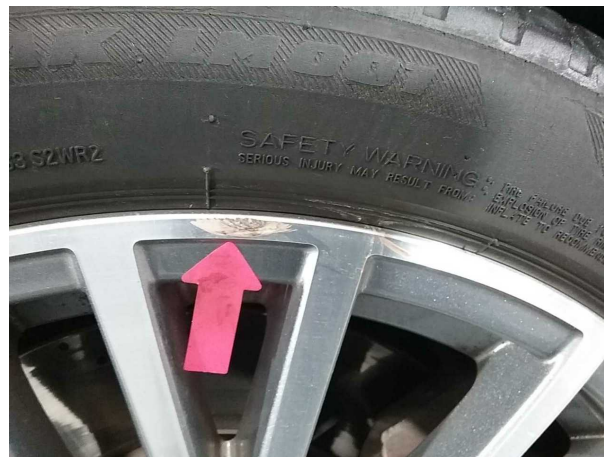
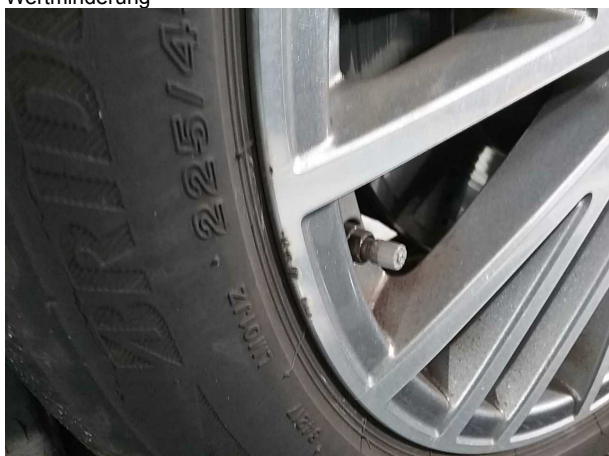
| Nr. | Bauteilgruppe | Beschreibung |
|---|---|---|
| 1 | Rad/Reifen | Leichtmetallfelge vorn rechts - Kratzer - Wertminderung |

**Beschädigung #1:** Rad/Reifen: Leichtmetallfelge vorn rechts - Kratz...  
Wertminderung

**Beschädigung #1:** Rad/Reifen: Leichtmetallfelge vorn rechts -  
Kratzer - Wertminderung

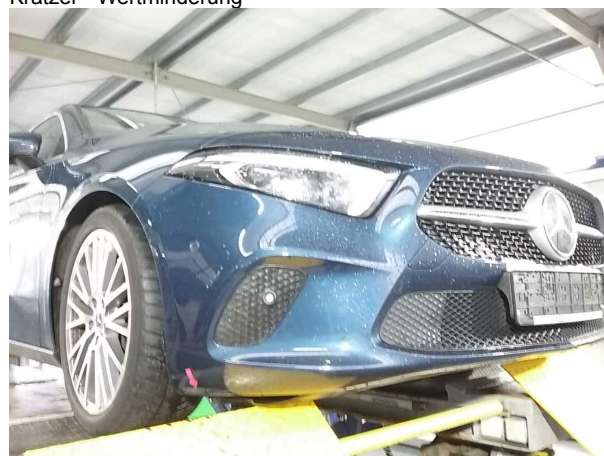
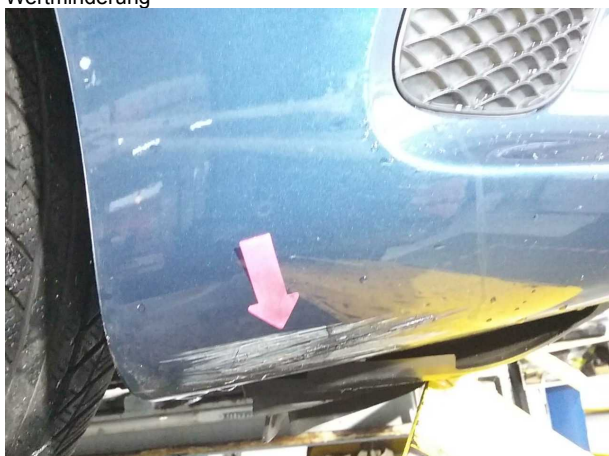
| Nr. | Bauteilgruppe | Beschreibung |
|---|---|---|
| 3 | Stoßfänger vorn | Stoßfänger vorn - verkratzt / verschürft - Smart Repair |

**Beschädigung #3:** Stossfänger vorn: Stossfänger vorn - verkratzt /  
verschürft - Smart Repair

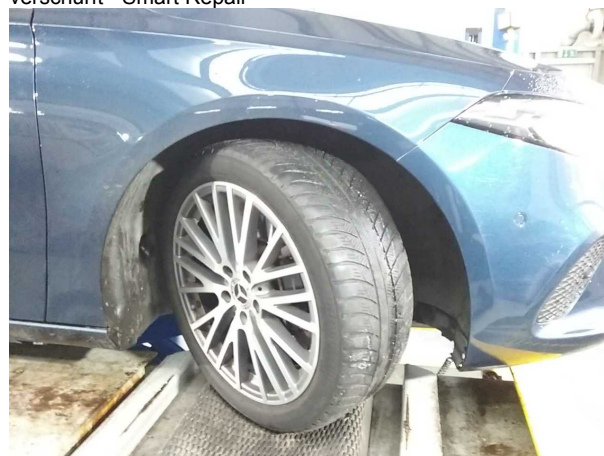
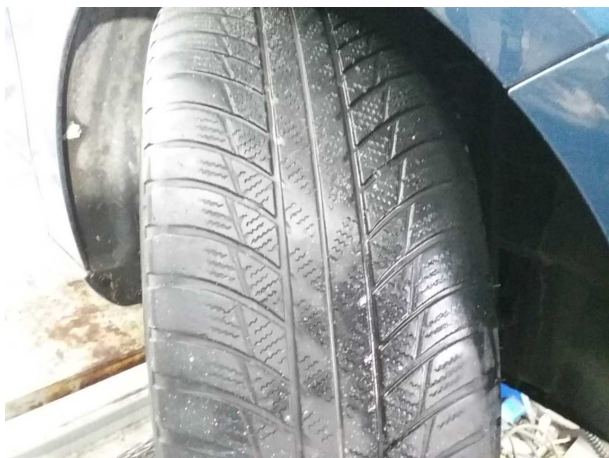
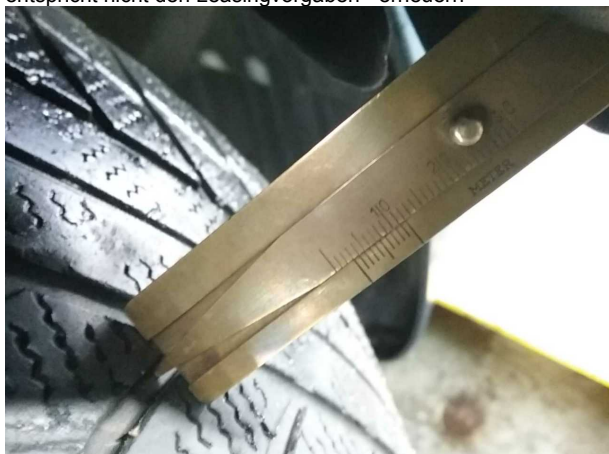
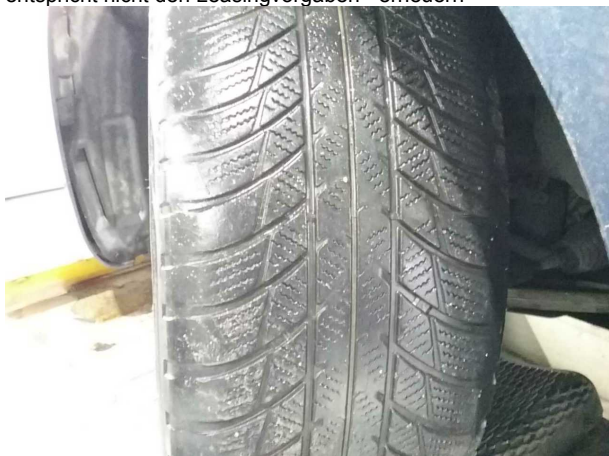
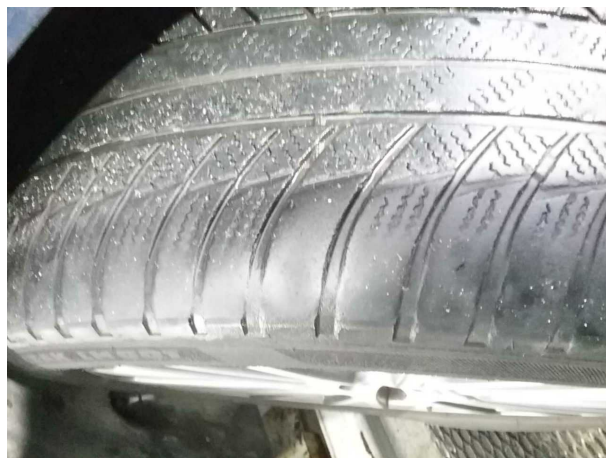
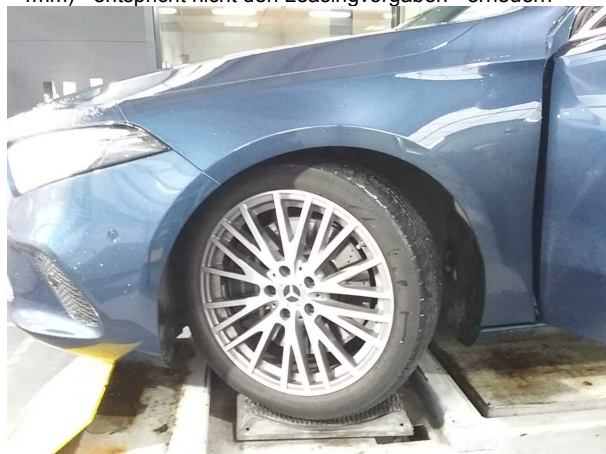
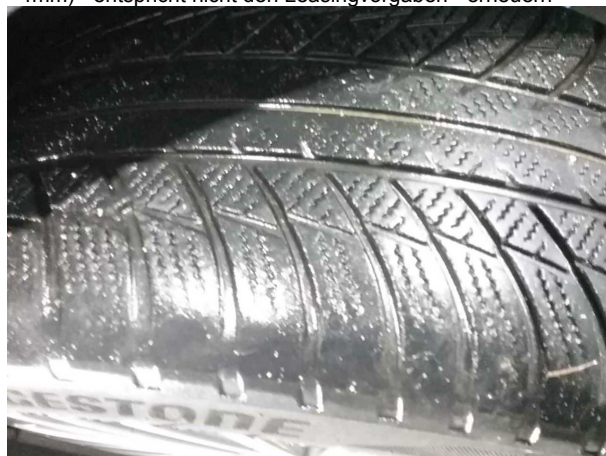
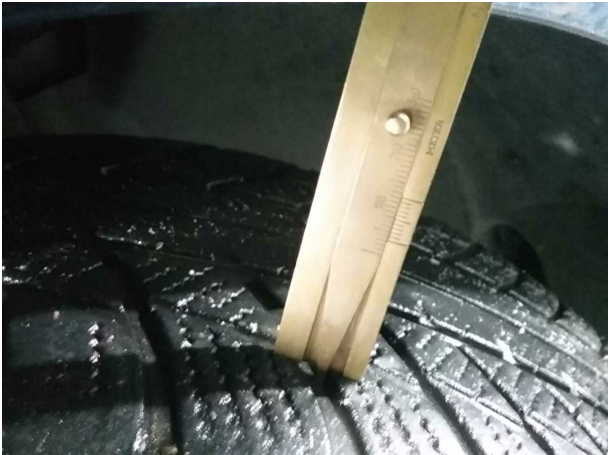
| Nr. | Bauteilgruppe | Beschreibung |
|---|---|---|
| 4 | Rad/Reifen | Reifen vorn (Winter, Profiltiefe <4mm) - entspricht nicht den Leasingvorgaben - erneuern |

**Beschädigung #4:** Rad/Reifen: Reifen vorn (Winter, Profiltiefe  
<4mm) - entspricht nicht den Leasingvorgaben - erneuern

**Beschädigung #4:** Rad/Reifen: Reifen vorn (Winter, Profiltiefe <4mm... entspricht nicht den Leasingvorgaben - erneuern

**Beschädigung #4:** Rad/Reifen: Reifen vorn (Winter, Profiltiefe <4mm) - entspricht nicht den Leasingvorgaben - erneuern

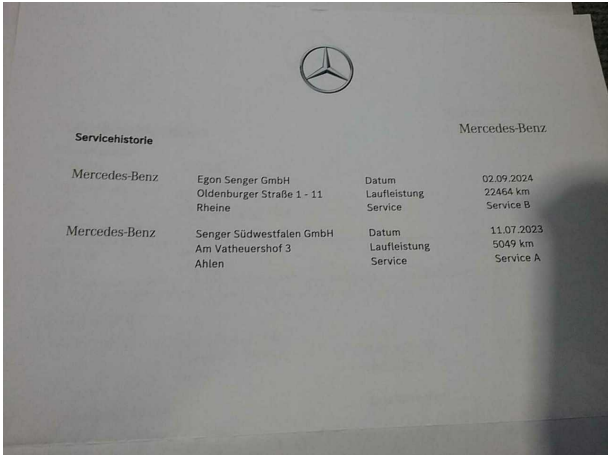
| Nr. | Bauteilgruppe | Beschreibung |
|---|---|---|
| 5 | Unterlagen | Serviceheft (Wartung überzogen - 25000km/12Monate) - entspricht nicht den Leasingvorgaben - Wertminderung |

**Beschädigung #5:** Unterlagen: Serviceheft (Wartung überzogen - 25000km/12Monate) - entspricht nicht den Leasingvorgaben -
