# Zustandsbericht / Minderwertgutachten

| Typ / Verkaufsbez. | CX-5 (KF)(09.2017->) /<br>CX-5 2.5 e-SKYACTIV-G<br>M-Hybrid Newground 2WD<br>(EURO | Aufbauart | Geländewagen |
| Fahrzeug-Ident.-Nr. | JMZKF6WMA90366515 | HSN / TSN | 7118 / AIZ |

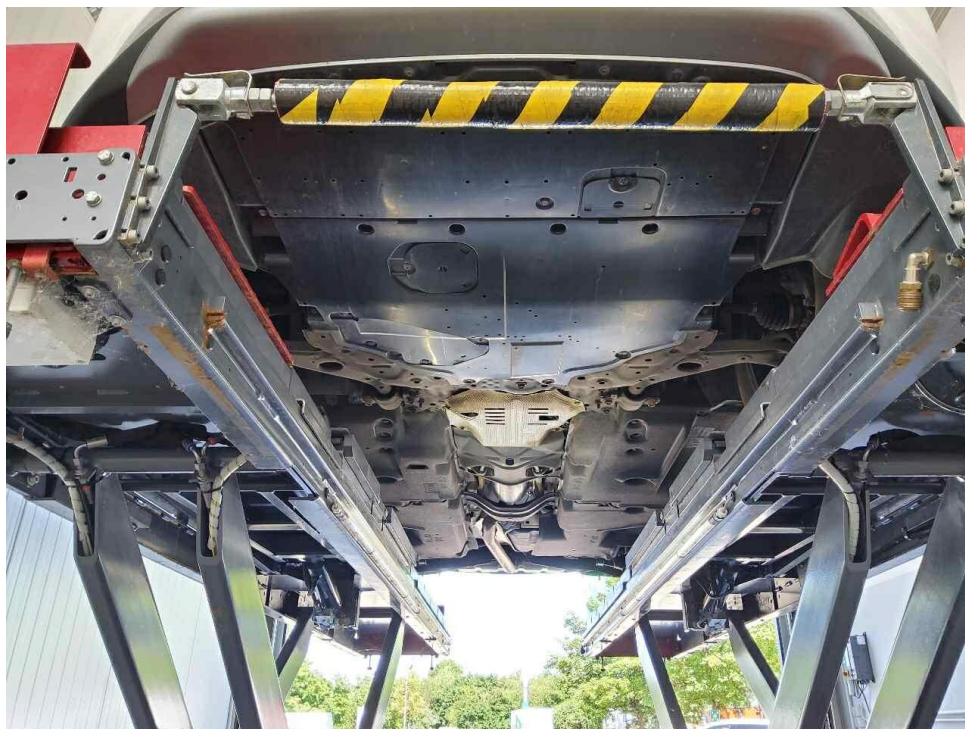
Bild 5 : Fahrzeugunterseite

Die vorgefundenen Besichtigungsbedingungen waren ausreichend. Das Fahrzeug / Objekt wurde von oben und von unten besichtigt. Bei der Besichtigung konnte keine Fahrprobe durchgeführt werden. Folglich sind Mängel bzw. Schäden, die nur bei einer Fahrprobe feststellbar sind, nicht berücksichtigt. Im Rahmen der Fahrzeug / Objektbesichtigung wurde ein Probelauf des Motors durchgeführt. Der Fehlerspeicher war zum Besichtigungszeitpunkt nicht ausgelesen.

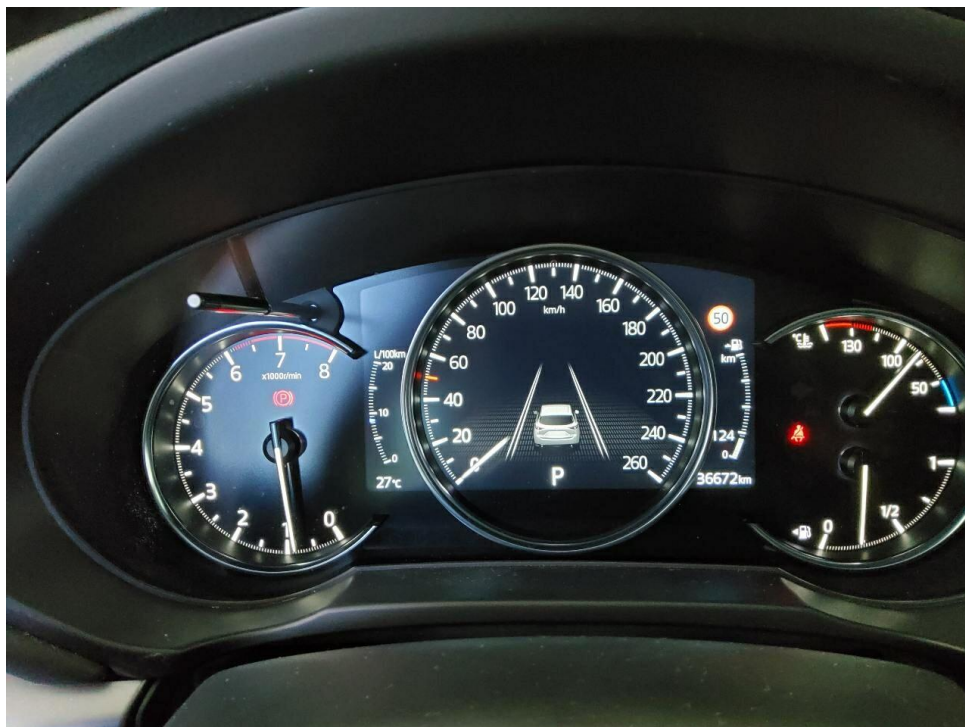
Bild 6 : Kombiinstrument (betriebsbereit) mit Km-Stand

| Km-Stand abgelesen | 36672 | Nächste HU §29 StVZO | 08 / 2026 |

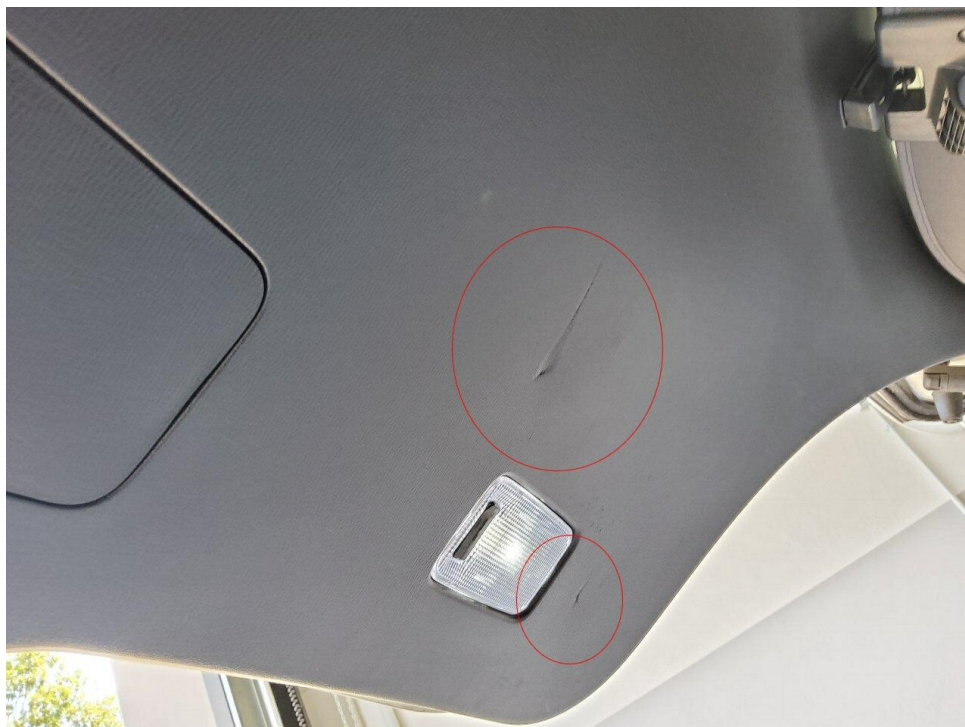
Bild 18 : Kofferdeckel Innenverkleidung verkratzt

1. Kofferdeckel Innenverkleidung  
verkratzt, erneuern (Bild 18)

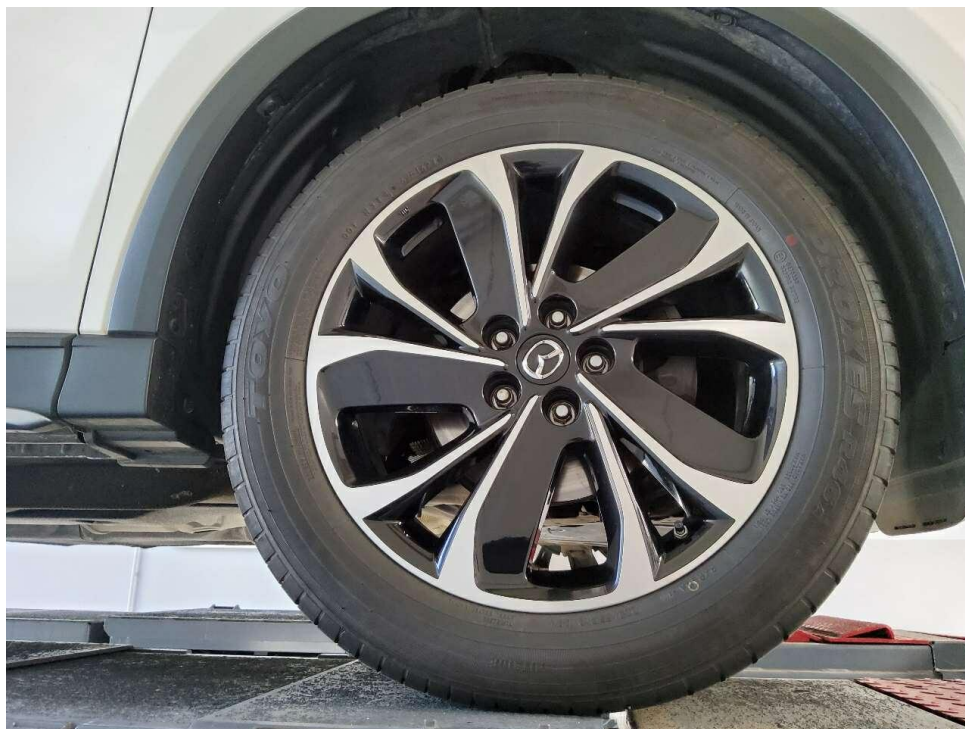
Bild 19 : Achse 1, Reifen Rechts 1

| Achse | Reifenbezeichnung | Hersteller/Typ | Art | Profiltiefe |
|---|---|---|---|---|
| 1 links | 225 / 55 R 19 99 V | Toyo / Proxes R 46 A | S / O | 7 mm |
| rechts | 225 / 55 R 19 99 V | Toyo / Proxes R 46 A | S / O | 7 mm |

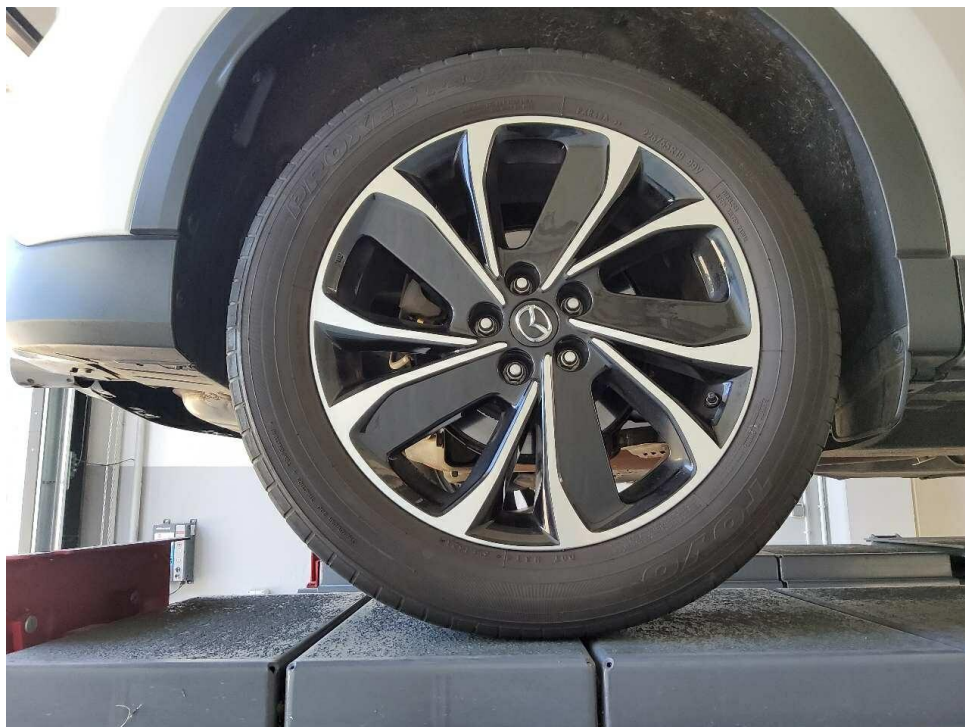
Bild 20 : Achse 2, Reifen Rechts 1

| Achse | Reifenbezeichnung | Hersteller/Typ | Art | Profiltiefe |
|---|---|---|---|---|
| 2 links | 225 / 55 R 19 99 V | Toyo / Proxes R 46 A | S / O | 4 mm |
| rechts | 225 / 55 R 19 99 V | Toyo / Proxes R 46 A | S / O | 4 mm |
