# Seat

IBIZA 1.0 TSI S&S115CV MANUAL

VIN (NUMERO DE BASTIDOR): VSSZZZKJ2TR577733

## Detalles del estado

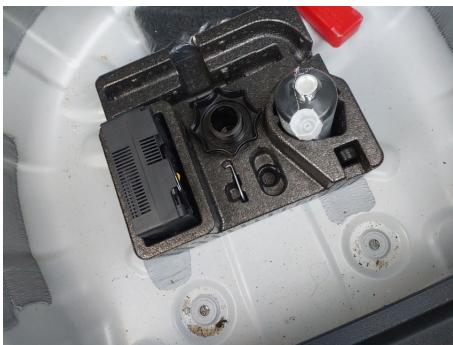
- ☐ Cable de carga lenta (Type 2, Mode 2)
- ☐ Cable de carga rápida (Type 2, Mode 3)
- ☐ Chaleco reflectante
- ☐ Cubierta de carga
- ☒ Kit de reparación de neumáticos compresor
- ☐ Kit de reparación de neumáticos de recarga
- ☒ Libro de mantenimiento
- ☐ Manual de instrucciones
- ☐ Neumático de rueda de repuesto

Elementos faltantes / Kit de reparación de neumáticos compresor

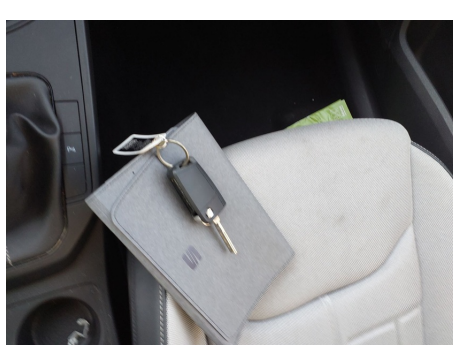
Elementos faltantes / Libro de mantenimiento

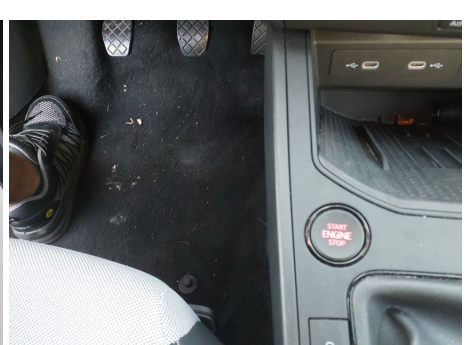
| # | Elemento | Defecto | Operación |
|---|---|---|---|
| 001 | Interior completo / - | Sucio | Limpieza |

Interior completo / - / Sucio

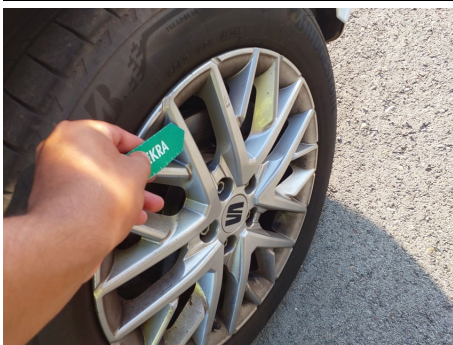
| # | Elemento | Defecto | Operación |
|---|---|---|---|
| 002 | Llanta / Delantero Derecho<br>Material : Aleación de aluminio / Diámetro de llanta / neumático : 15 " | Rayado | Reparar |

Llanta / Delantero Derecho / Rayado

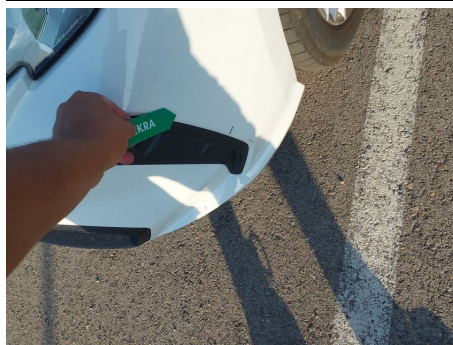
| # | Elemento | Defecto | Operación |
|---|---|---|---|
| 003 | Paragolpes / Delantero | Rayado | Pintar |

Paragolpes / Delantero / Rayado

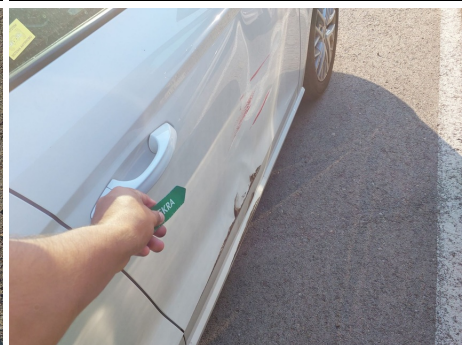
| # | Elemento | Defecto | Operación |
|---|---|---|---|
| 004 | Puerta / Delantero Derecho | Abolladura | Sustitución |

Puerta / Delantero Derecho / Abolladura

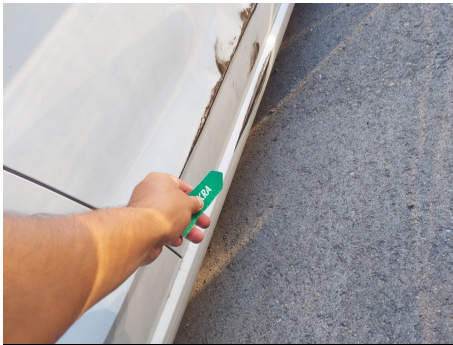
| # | Elemento | Defecto | Operación |
|---|---|---|---|
| 005 | Estribo / Delantero Derecho | Abolladura | Reparar |

Estribo / Delantero Derecho / Abolladura
