## Zustandsbericht

| <b>Berichtsnummer :</b> | <b>0000000906333-DE968</b> | | |

#### Kia Sportage (NQ5)(2021->) Spirit

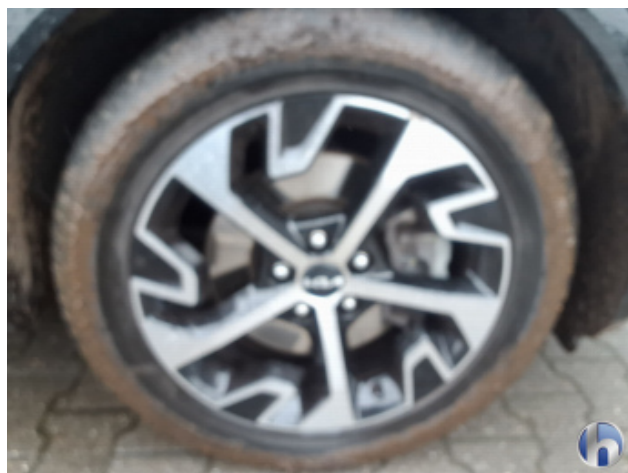
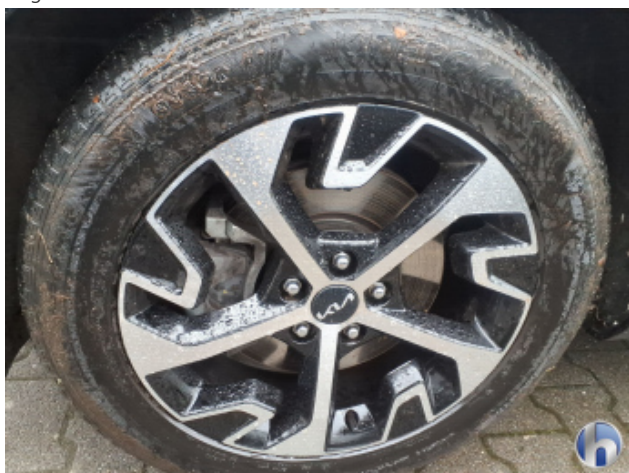
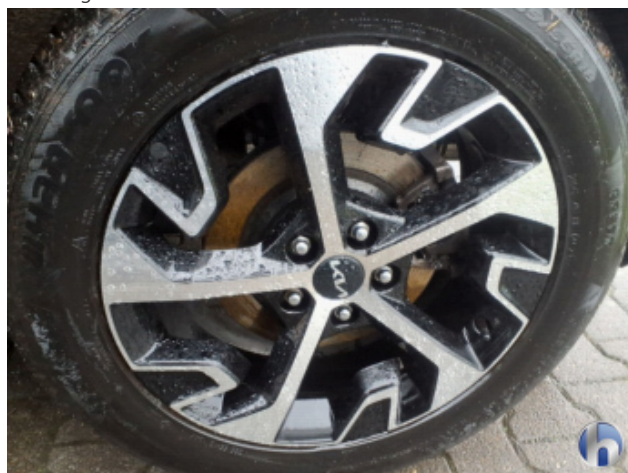
Bereifung

| Montierte Bereifung | | |
|---|---|---|
| 2. Achse - links / Zust. | | /// 5 mm |
| 2. Achse - rechts / Zust. | | /// 5 mm |
| 1. Achse - links / Zust. | | /// 3 mm |
| 1. Achse - rechts / Zust. | | /// 3 mm |

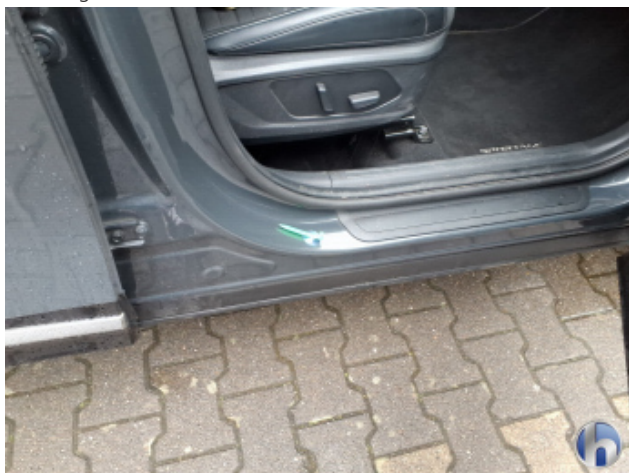
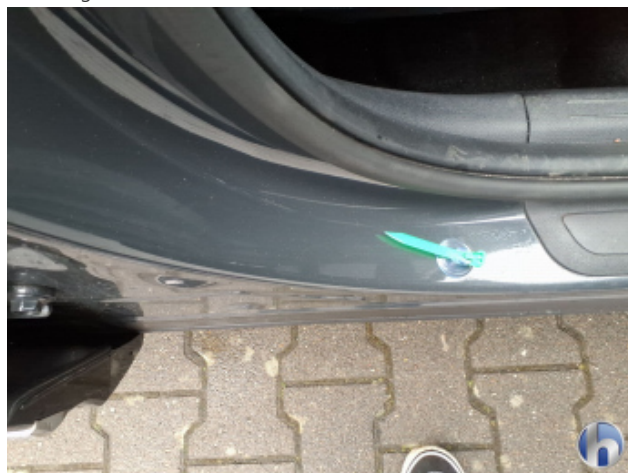
| | Bauteil | Schaden | Rep.-Art |
|---|---|---|---|
| 1. | Schweller - Rechts | Kratzer | Smart Repair |

1. Schweller - Rechts  
Kratzer - Smart Repair

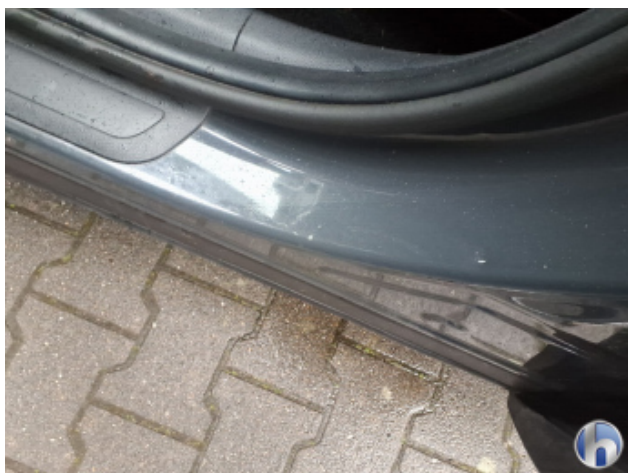
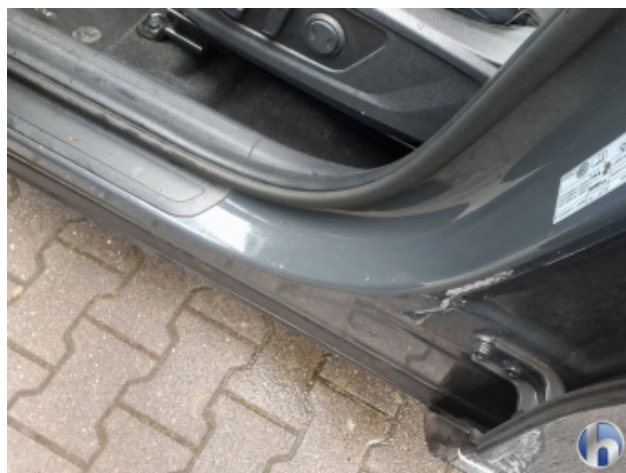
| | Bauteil | Schaden | Rep.-Art |
|---|---|---|---|
| 2. | Schweller - Links | Kratzer | Smart Repair |

2. Schweller - Links  
Kratzer - Smart Repair

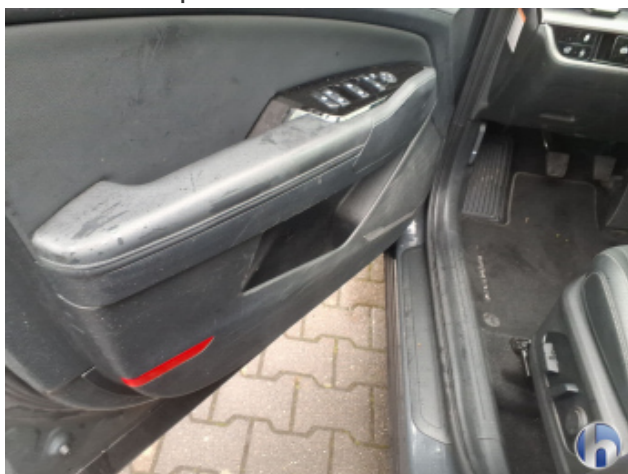
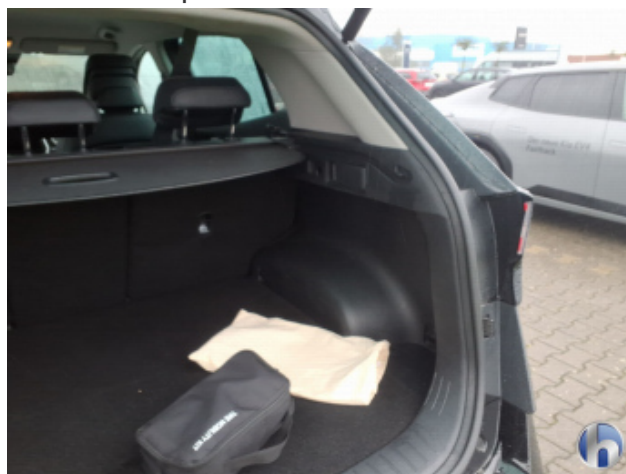
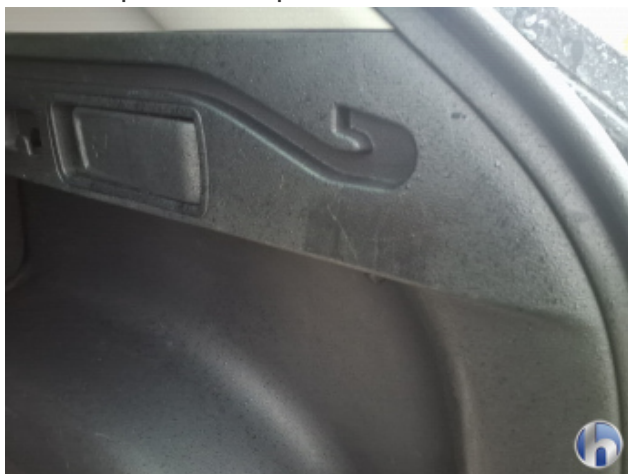
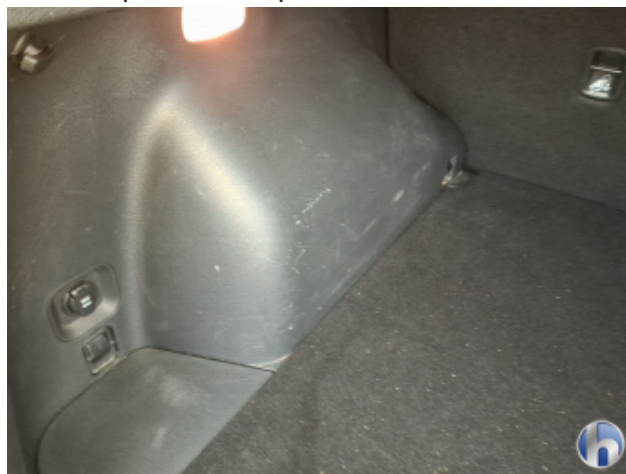
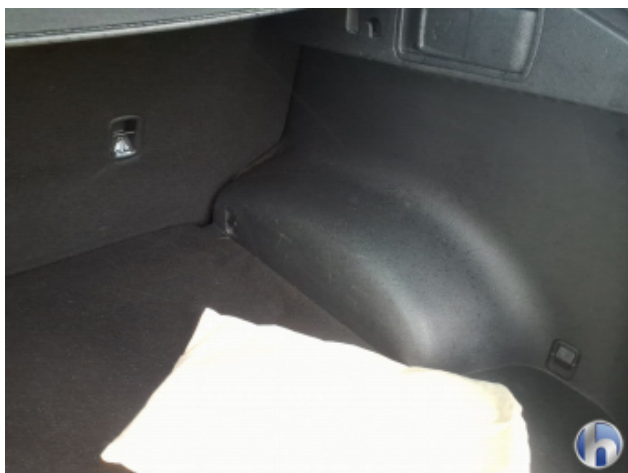
| | Bauteil | Schaden | Rep.-Art |
|---|---|---|---|
| 3. | Verkleidung | Gebrauchsspuren | Ohne Reparatur |

3. Verkleidung  
Gebrauchsspuren - Ohne Reparatur

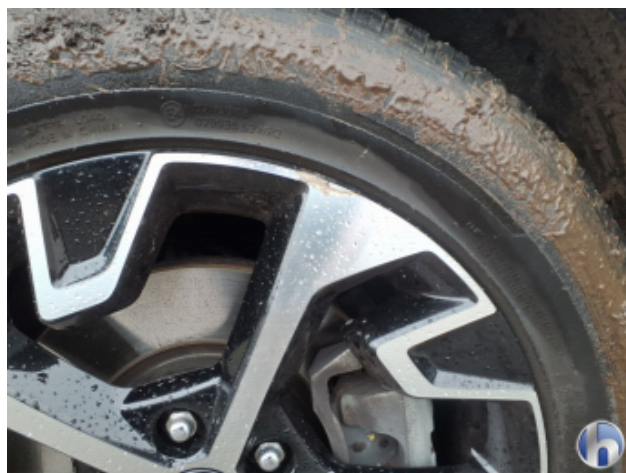
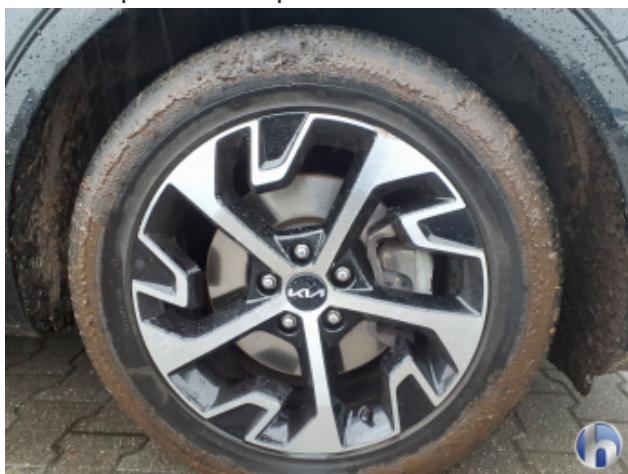
| | Bauteil | Schaden | Rep.-Art |
|---|---|---|---|
| 4. | Reifen | Verschmutzt | Reinigen |

4. Reifen  
Verschmutzt - Reinigen
