BMW

SÉRIE4420DGCXDRIVE FINITION M SPORT G26 51FR

VIN:WBA51FR080FT78702

Détails de l'inspection

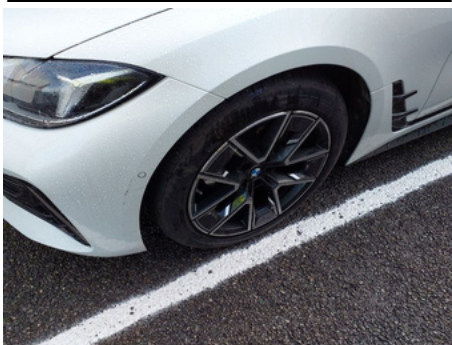
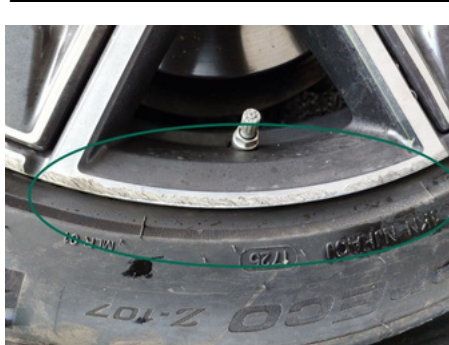
| # | Élément | Do mma g e | Correction |
|---|---|---|---|
| 001 | Jante / Avant Gauche<br>DiamètreJante/Pneu : 18 " / Surface : Poli | Rayure | Peinture |

Jante / Avant Gauche / Rayure

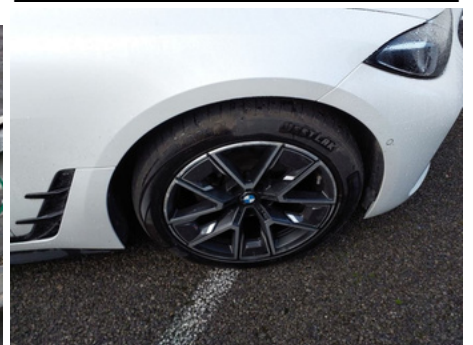
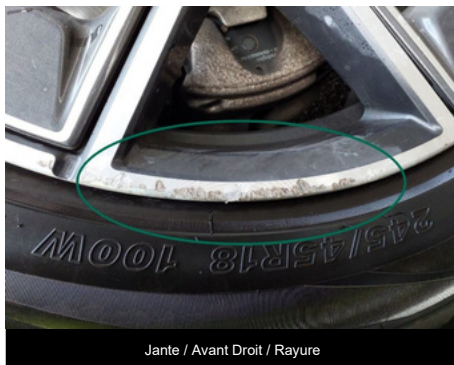
| # | Élément | Do mma g e | Correction |
|---|---|---|---|
| 002 | Jante / Avant Droit<br>DiamètreJante/Pneu : 18 " / Surface : Poli | Rayure | Peinture |

Jante / Avant Droit / Rayure

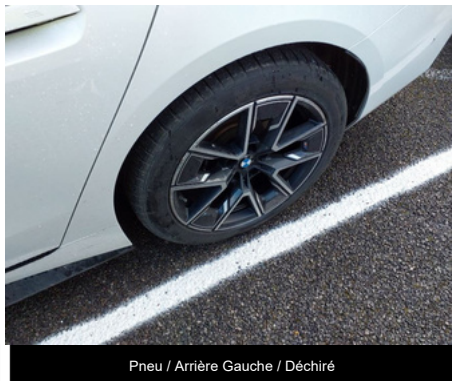
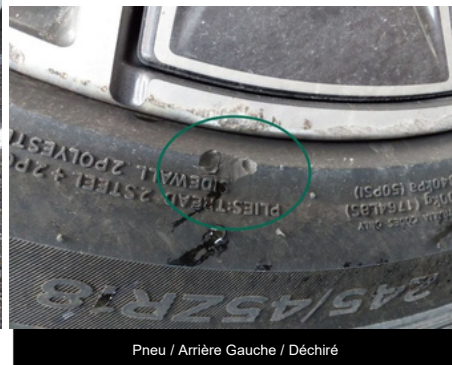
| # | Élément | Do mma g e | Correction |
|---|---|---|---|
| 003 | Pneu / Arrière Gauche<br>DiamètreJante/Pneu : 18" | Dé ch ir é | Echange |

| Arrière Gauche | HANKOOK | 245 / 45 / 18 / Été | 5.6 mm |

Pneu / Arrière Gauche / Déchiré

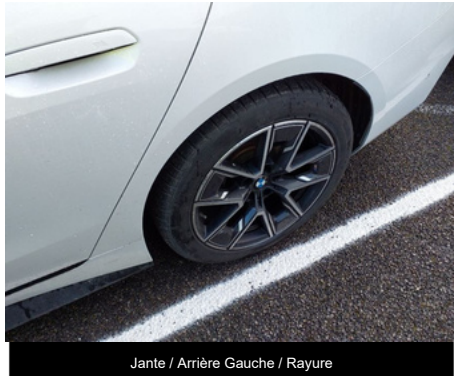
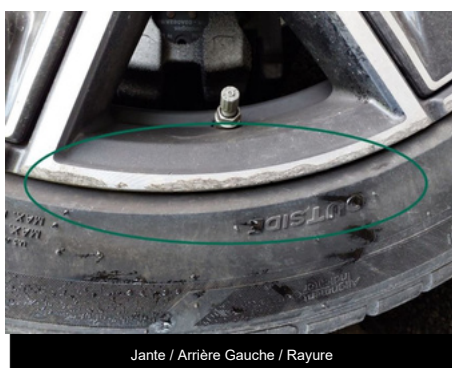
| 004 | Jante / Arrière Gauche<br>DiamètreJante/Pneu : 18 " / Surface : Poli | Rayure | Peinture |

Jante / Arrière Gauche / Rayure

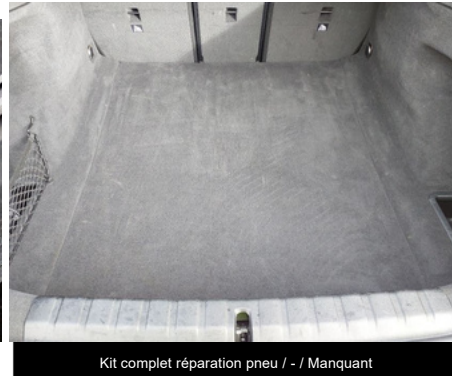
| 005 | Kit complet réparation pneu / - | Manquant | Echange |

Kit complet réparation pneu / - / Manquant

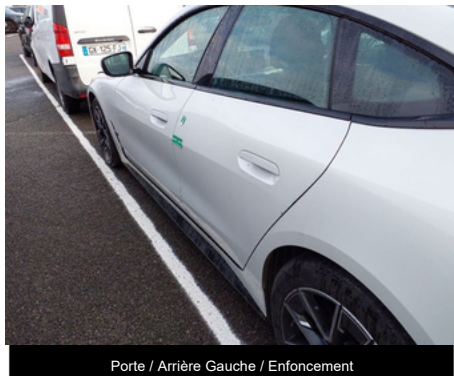
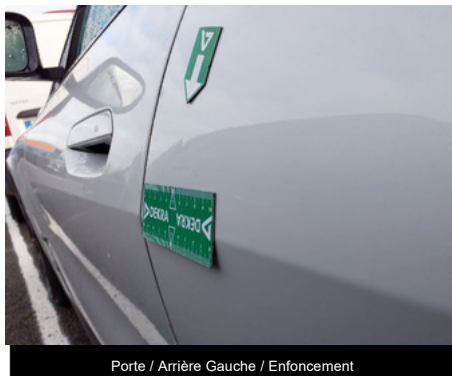
| 006 | Porte / Arrière Gauche<br>Longueur : Moyen / Matériau : Acier / Vitré : Oui | Enfoncement | Smart repair |

Porte / Arrière Gauche / Enfoncement

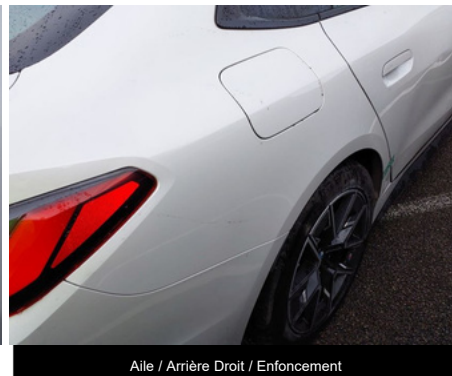
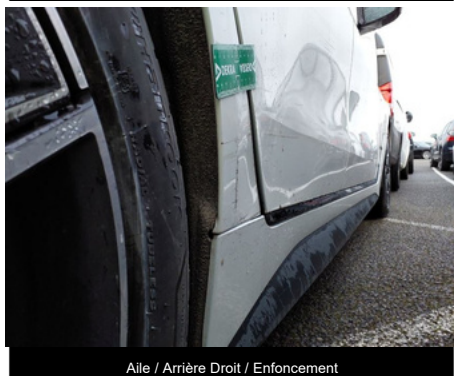
| 007 | Aile / Arrière Droit | Enfoncement | Réparation |

Aile / Arrière Droit / Enfoncement

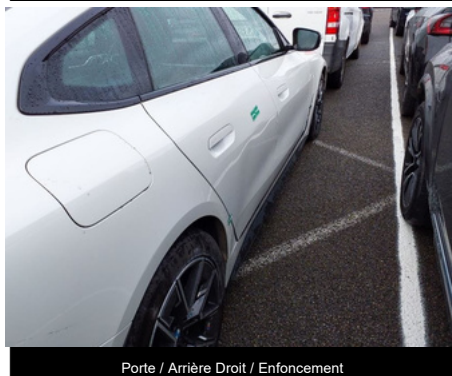
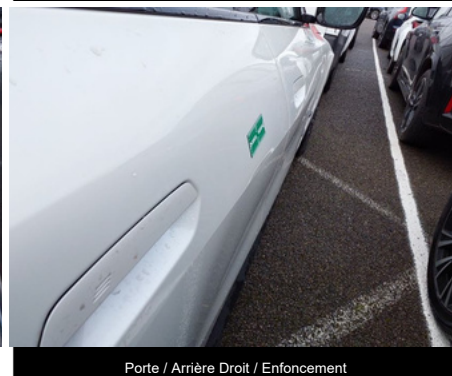
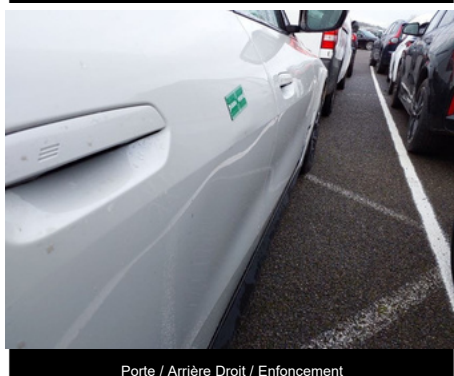
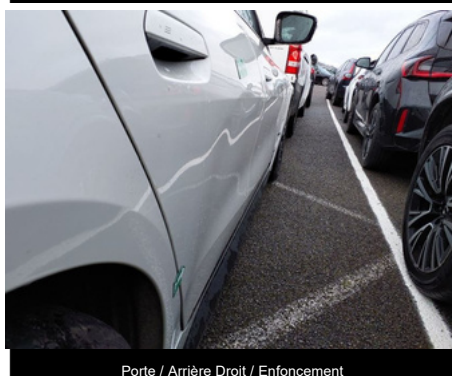
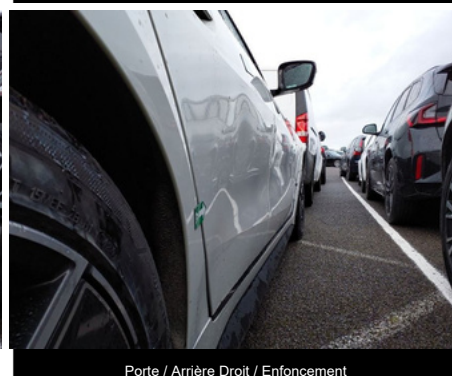
| 008 | Porte / Arrière Droit<br>Longueur : Moyen / Matériau : Acier / Vitré : Oui | Enfoncement | Réparation |

Porte / Arrière Droit / Enfoncement
