**TMBER6PJXP4065485**

## Zustandsbericht

Besichtigungsdatum: 08.06.2026  
**Protokollnummer: 46010253**  
Erstellt durch: Paula Kube  
Besichtigt durch: Baumgartner

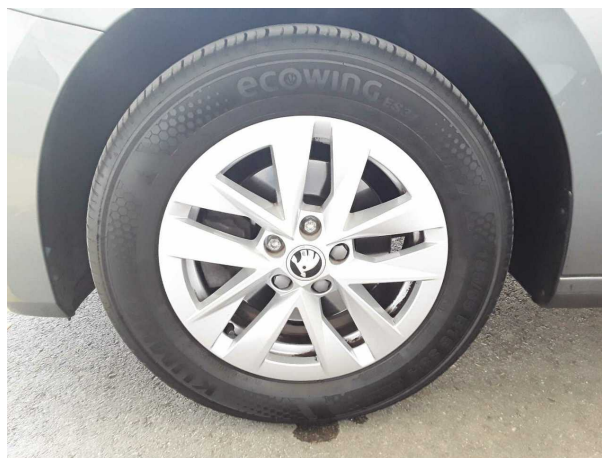
**Abbildung 6:** Montierte Bereifung

Der Verschleißzustand sowie evtl. Schäden an der Bereifung sind wertmäßig berücksichtigt.

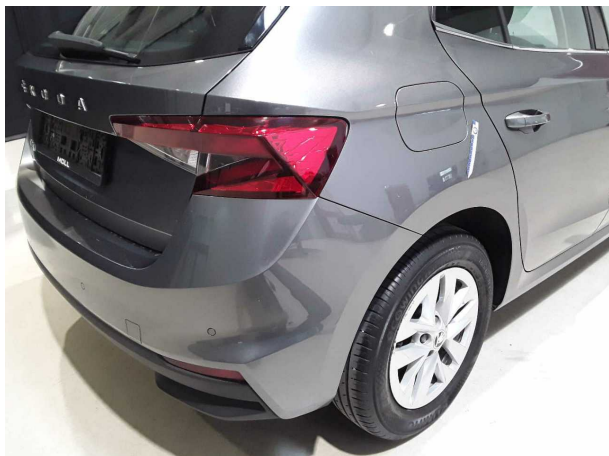
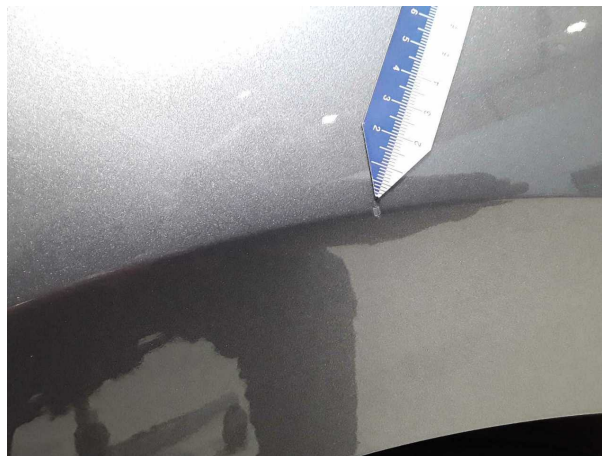
| Nr. | Bauteilgruppe | Beschreibung | Kosten (netto) | Minderwert |
|---|---|---|---|---|
| 1 | Seitenwand rechts | Seitenwand - Kratzer - Smart Repair | 120,00 € | 120,00 € |

**Beschädigung #1:** Seitenwand rechts: Seitenwand - Kratzer - Smart Repair

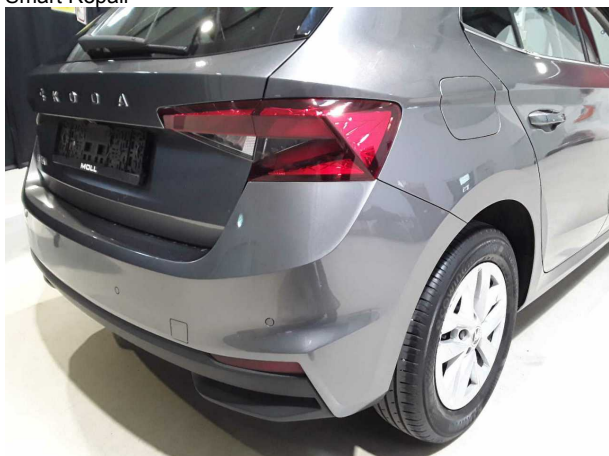
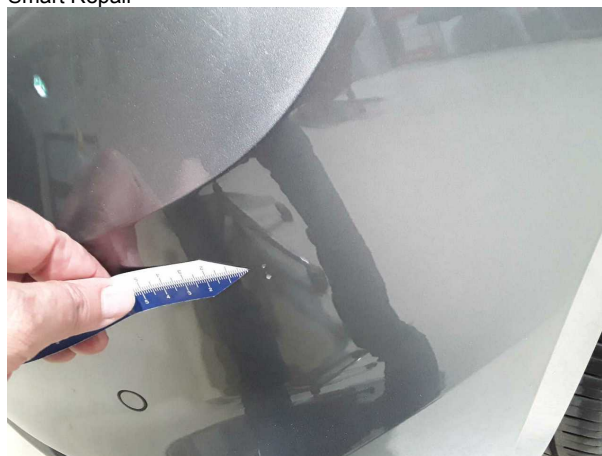
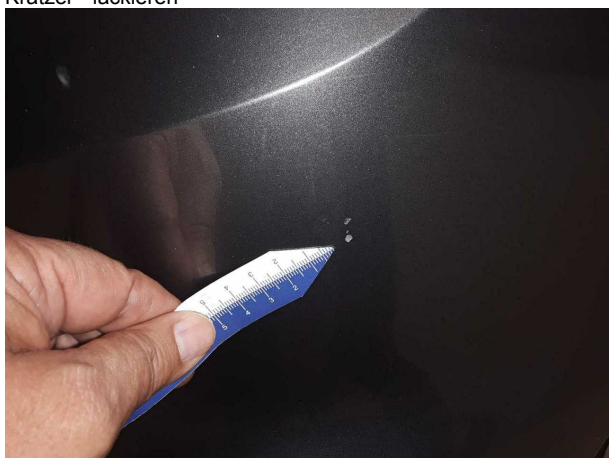
| Nr. | Bauteilgruppe | Beschreibung | Kosten (netto) | Minderwert |
|---|---|---|---|---|
| 2 | Stoßfänger hinten | Stoßfänger hinten - Kratzer - lackieren | 725,00 € | 440,00 € |

**Beschädigung #2:** Stossfänger hinten: Stossfänger hinten - Kratzer - lackieren

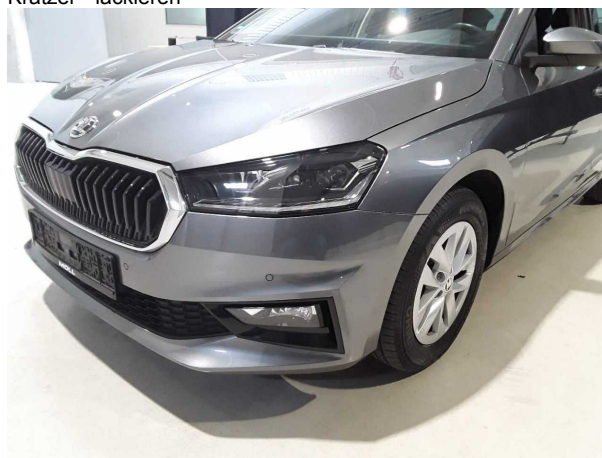
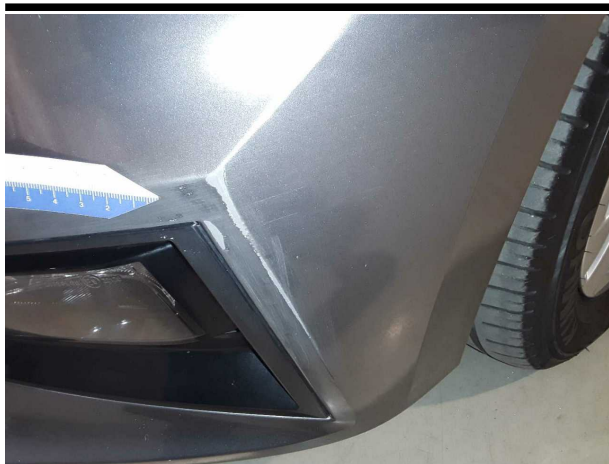
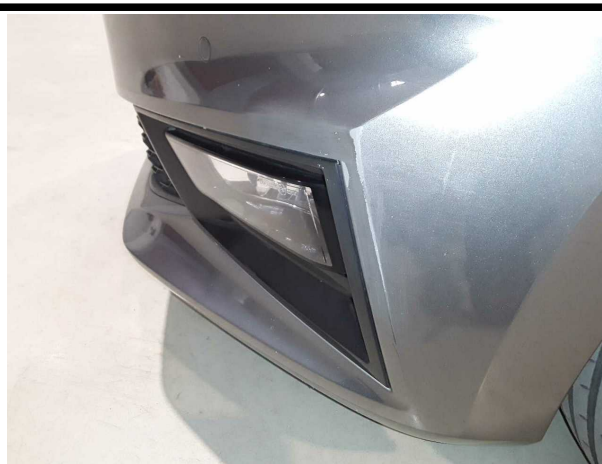
| Nr. | Bauteilgruppe | Beschreibung | Kosten (netto) | Minderwert |
|---|---|---|---|---|
| 3 | Stoßfänger vorn | Stoßfänger vorn - verkratzt / verschürft - instandsetzen und lackieren | 1.299,03 € | 1.299,03 € |

**Beschädigung #3:** Stossfänger vorn: Stossfänger vorn - verkratzt / verschürft - instandsetzen und lackieren

0283 ABDECKUNG STOSSF V INSTANDSETZEN 3 5\* 89.84  
-----

63 29 79 53 ABDECKUNG STOSSF V REPARATURLACK S3 12 238.33

| R E P A R A T U R K O S T E N      OHNE MWST..... | | | | 1 299.03 | |

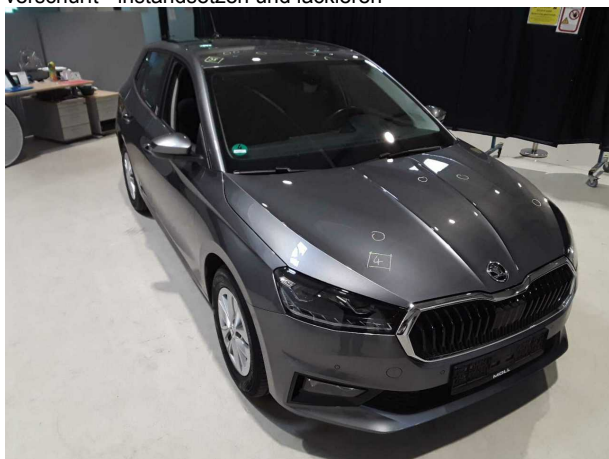
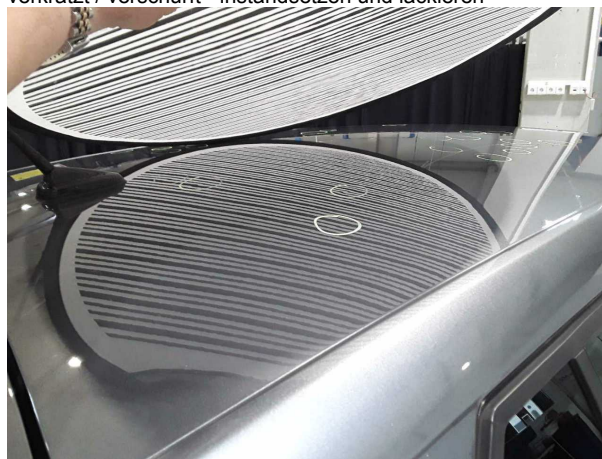
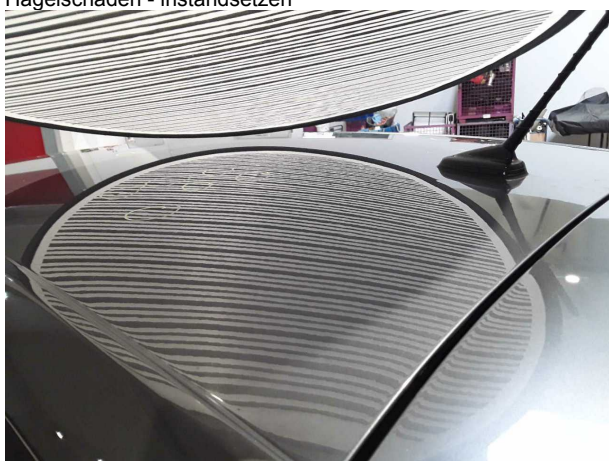
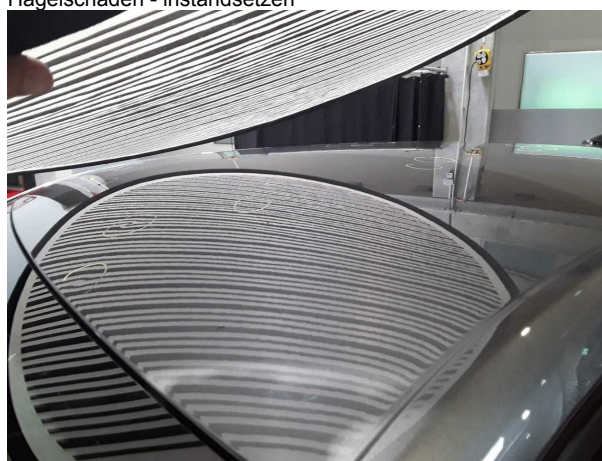
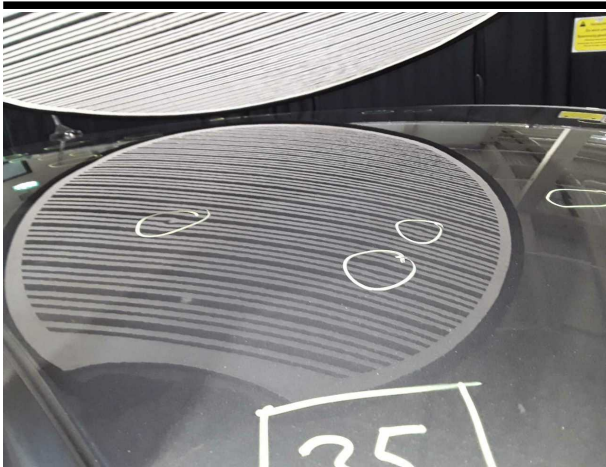
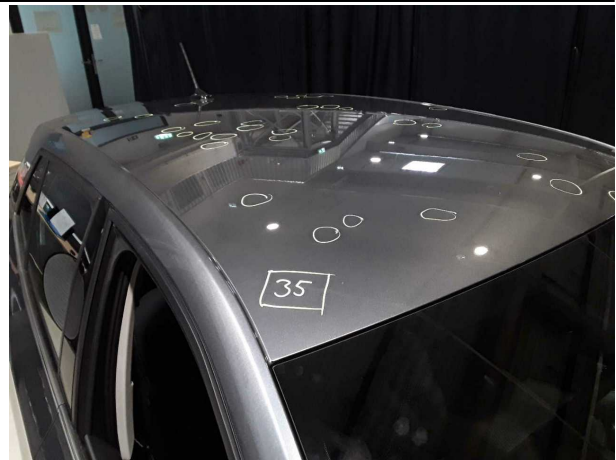
| Nr. | Bauteilgruppe | Beschreibung | Kosten (netto) | Minderwert |
|---|---|---|---|---|
| 4 | Karosserie | Karosserie (39 Dellen) - Hagelschaden - instandsetzen | 1.446,32 € | 1.446,32 € |

**Beschädigung #4:** Karosserie: Karosserie (39 Dellen) - Hagelschaden - instandsetzen

| 0471 | DECKEL V SANFT INSTANDSETZ. | 5 | 13H | 233.58 |
| 2351 | DACH SANFT INSTANDSETZ. | 5 | 34H | 610.91 |

R E P A R A T U R K O S T E N OHNE MWST..... 1 446.32

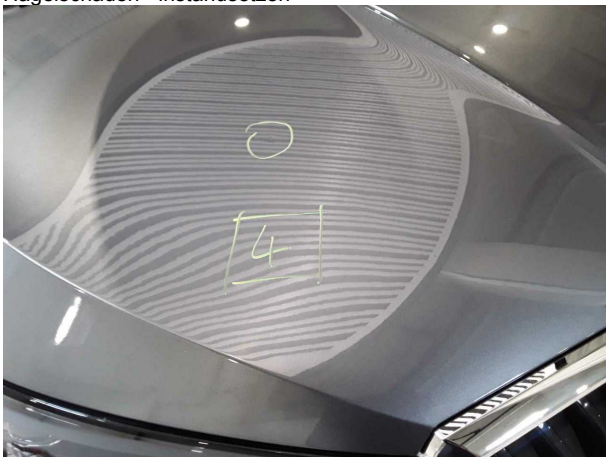
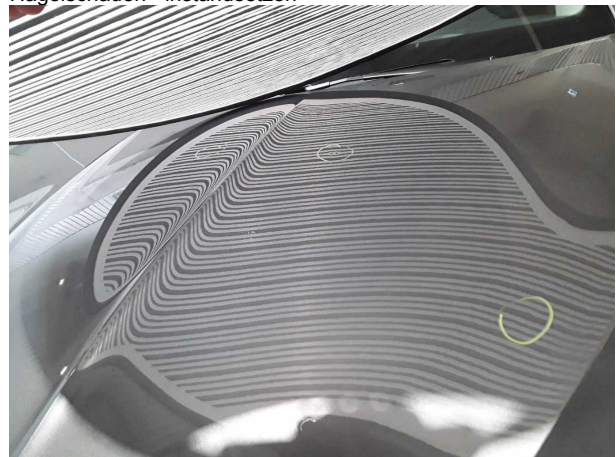
**Beschädigung #4:** Karosserie: Karosserie (39 Dellen) - Hagelschaden - instandsetzen

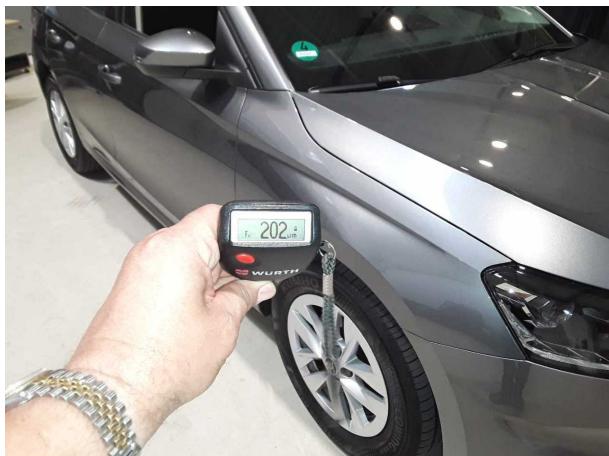
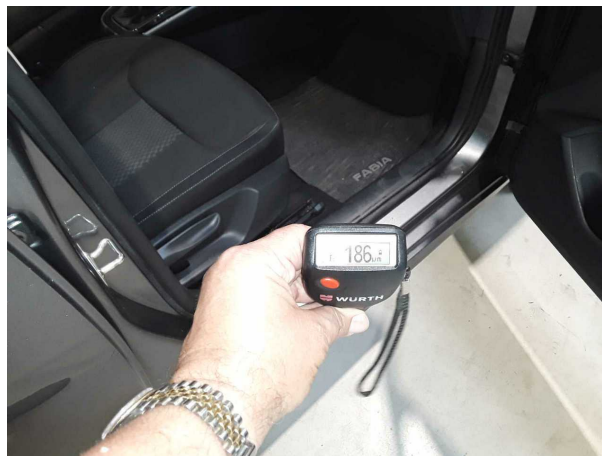
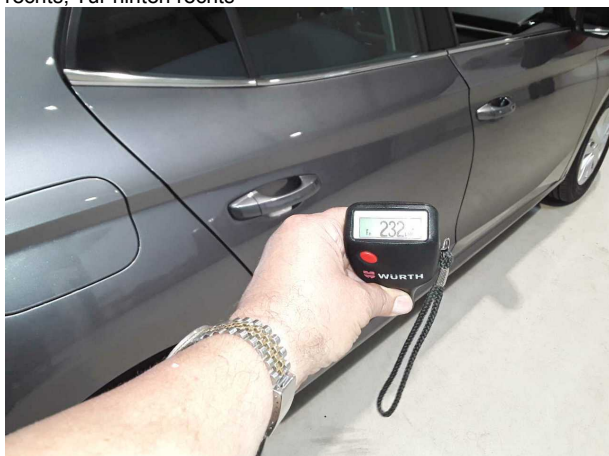
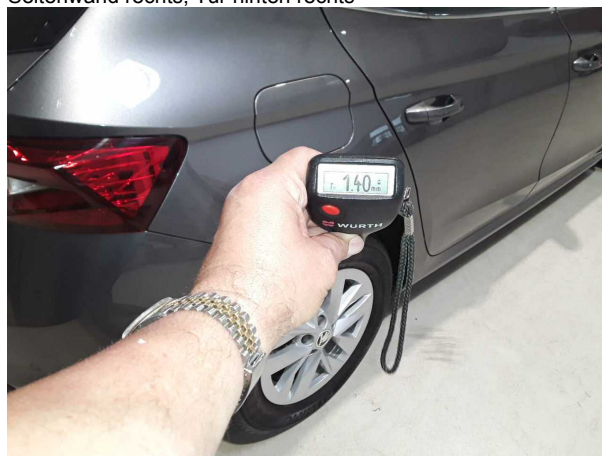
| Nr. | Ort | Wertminderung |
|---|---|---|
| 1 | Kotflügel rechts, Schweller rechts, Seitenwand rechts, Tür hinten rechts, fachgerecht ausgeführt, Reparaturrechnung nicht vorhanden | |

**Nachlackierung 1:** Kotflügel rechts, Schweller rechts, Seitenwand rechts, Tür hinten rechts
