## Zustandsbericht

| Berichtsnummer : | 0000000928127-DE613 | | |

#### Hyundai Ioniq 6 (11.2022->) First Edition Elektro 4WD

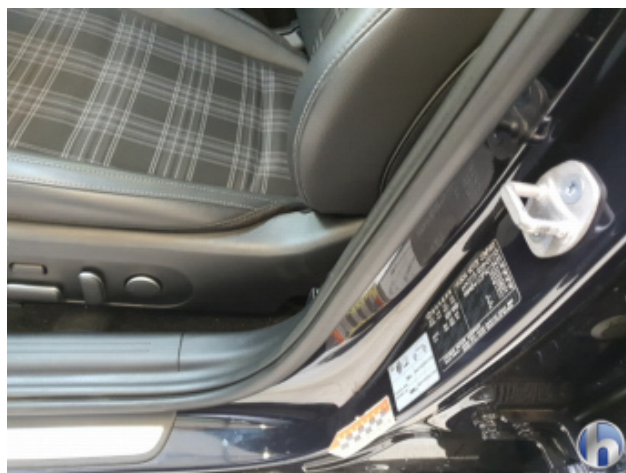
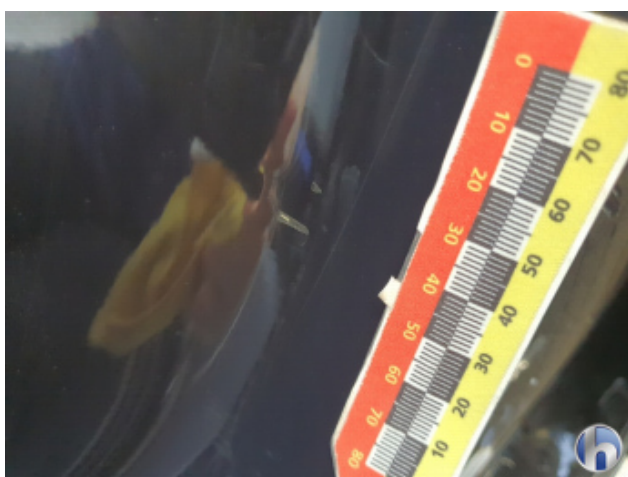
| | Bauteil | Schaden | Rep.-Art |
|---|---|---|---|
| 1. | Türeinstieg Vorne - Links | Kratzer | Smart Repair |

1. Türeinstieg Vorne - Links  
Kratzer - Smart Repair

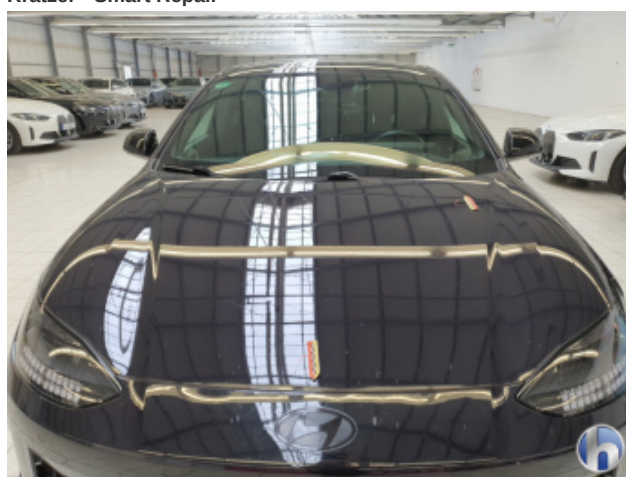
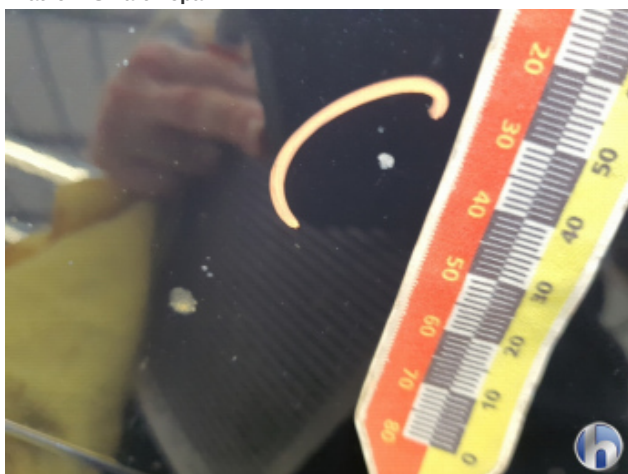
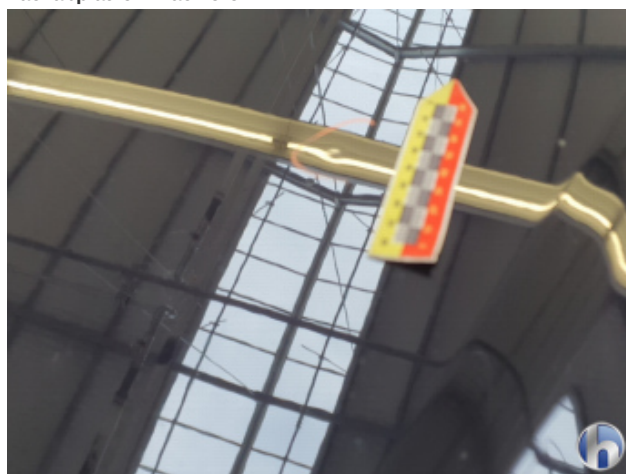
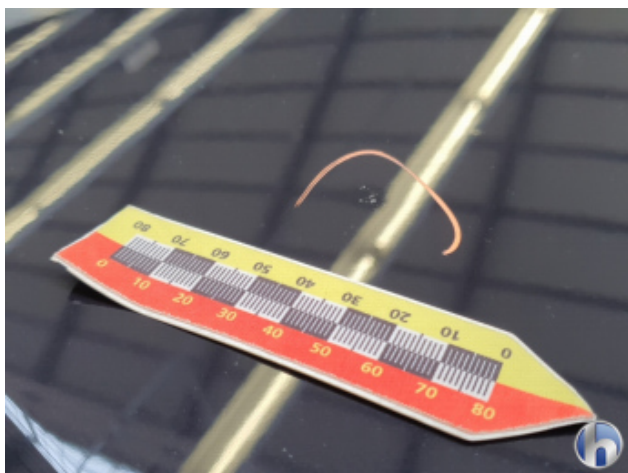
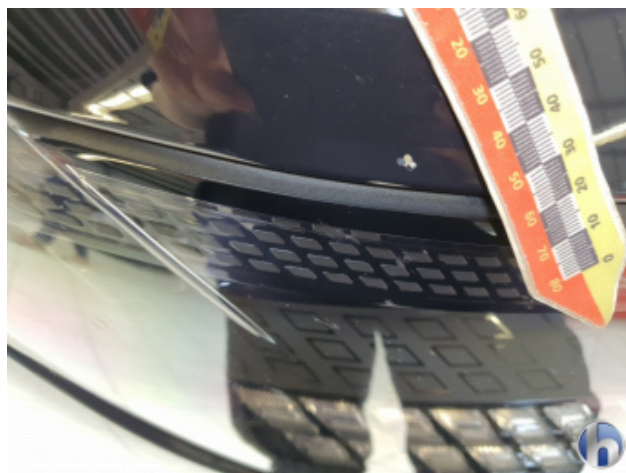
| | Bauteil | Schaden | Rep.-Art |
|---|---|---|---|
| 2. | Motorhaube | Lackabplatzer | Lackieren |

2. Motorhaube  
Lackabplatzer - Lackieren

2. Motorhaube  
 Lackabplatzer - Lackieren

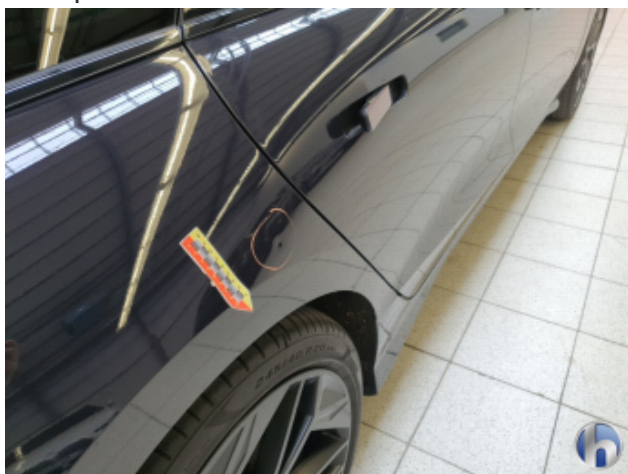
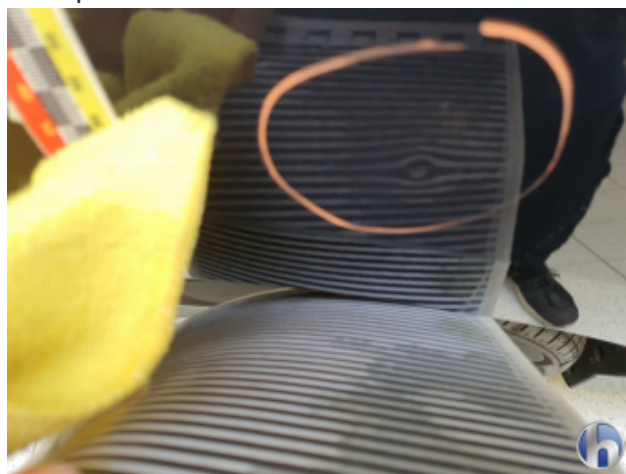
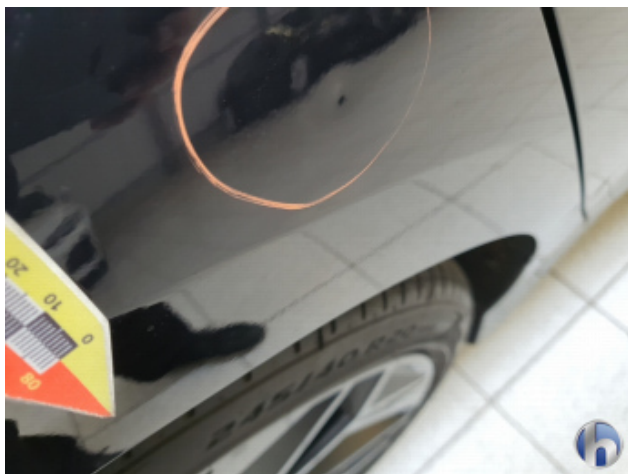
| | Bauteil | Schaden | Rep.-Art |
|---|---|---|---|
| 3. | Seitenwand - Hinten - Rechts | 1 Delle | Sanft Instandsetzen |

3. Seitenwand - Hinten - Rechts  
 1 Delle - Sanft Instandsetzen

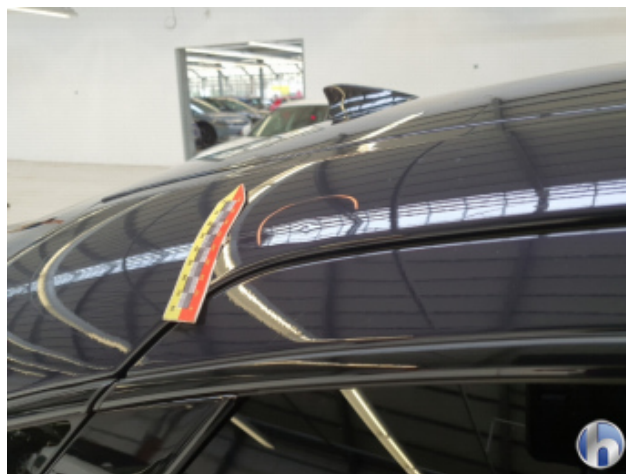
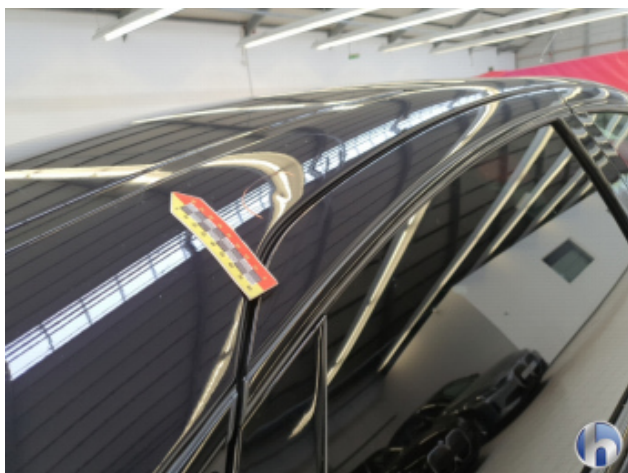
| | Bauteil | Schaden | Rep.-Art |
|---|---|---|---|
| 4. | Dachrahmen - Rechts | 1 Delle | Sanft Instandsetzen |

4. Dachrahmen - Rechts  
 1 Delle - Sanft Instandsetzen

**1 Delle - Sanft Instandsetzen**
