KAROQ

# Zustandsbericht/Minderwertgutachten-Leasing

| Hersteller | SKODA | Typ / Verkaufsbez. | Karoq 2.0 TSI 4x4 DSG Sportline |

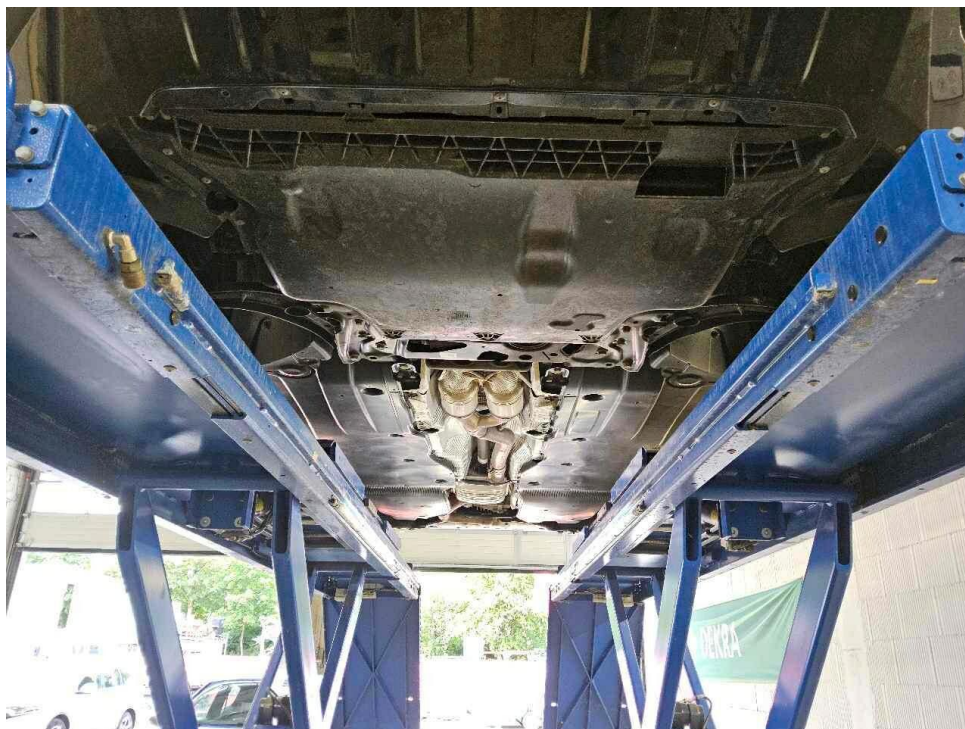
Bild 5 : Fahrzeugunterseite

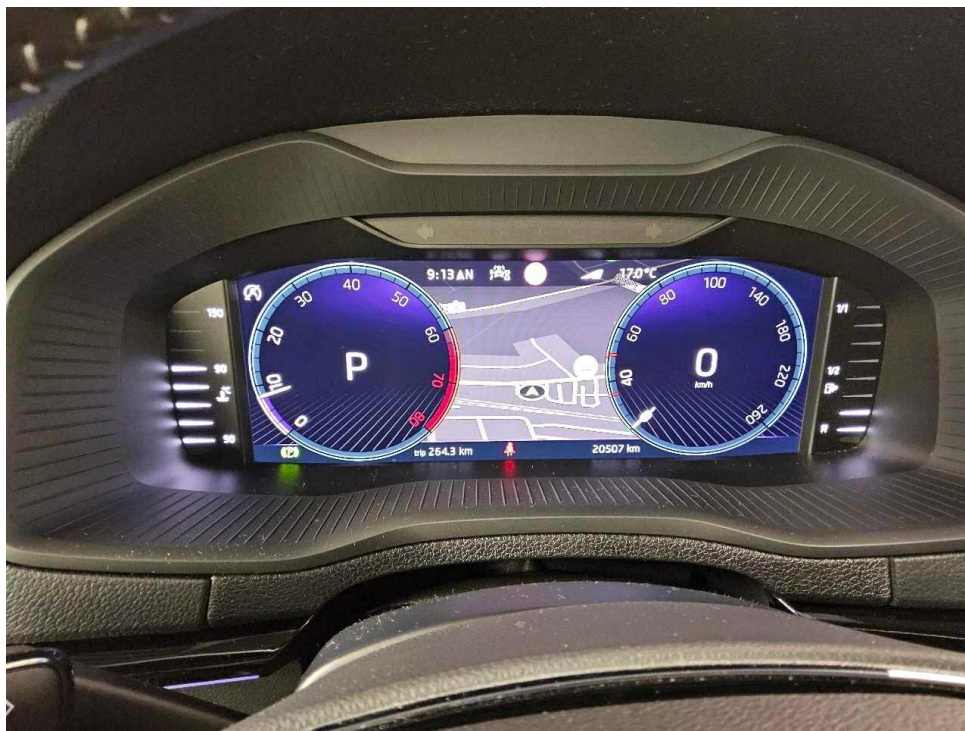
Bild 6 : Kombiinstrument (betriebsbereit) mit Km-Stand

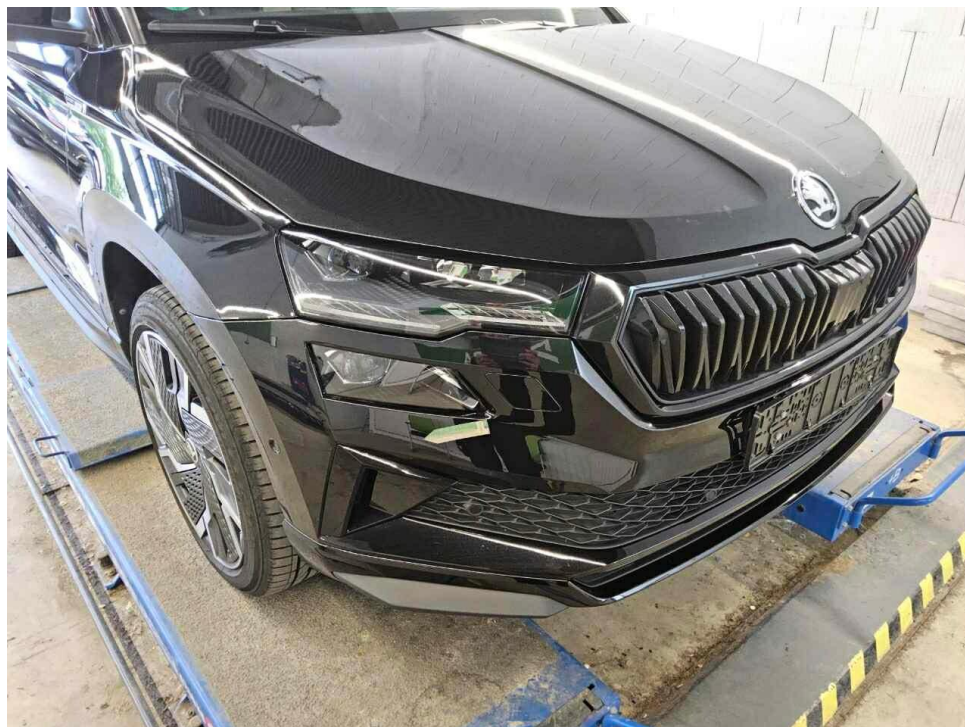
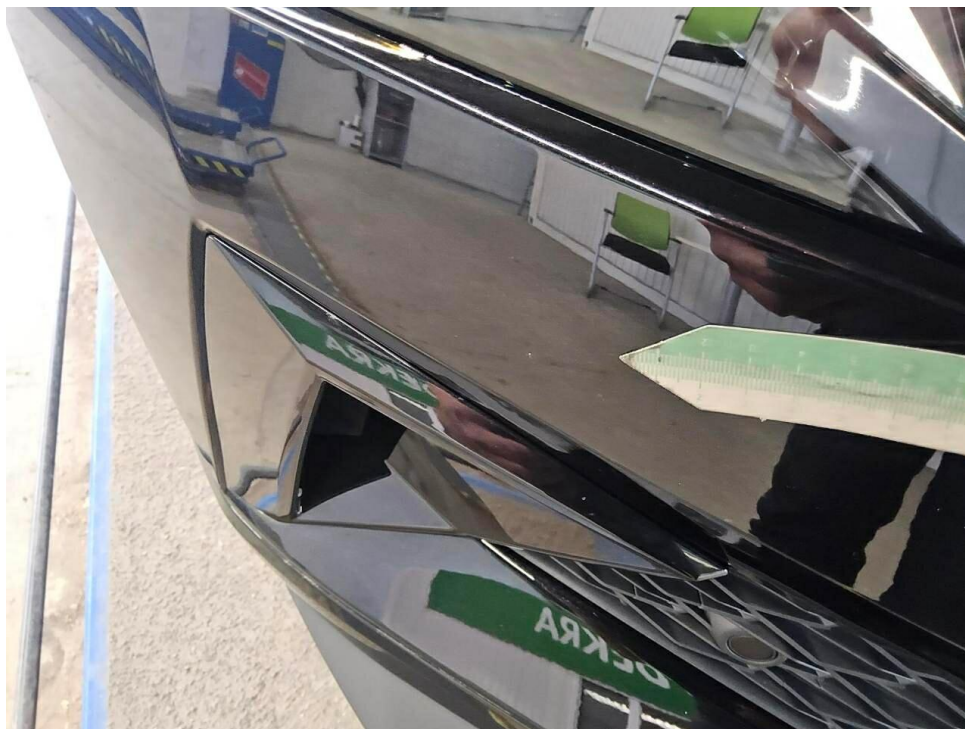
Bild 14 : Stoßfänger vorne Lackierung, Steinschlag, Gebrauchsspur

Bild 15 : Stoßfänger vorne Lackierung, Steinschlag, Gebrauchsspur

Motorhaube Lackierung, Steinschlag, Gebrauchsspur (Bild 16, 17)  
 Stoßfänger vorne Lackierung, Steinschlag, Gebrauchsspur (Bild 14, 15)

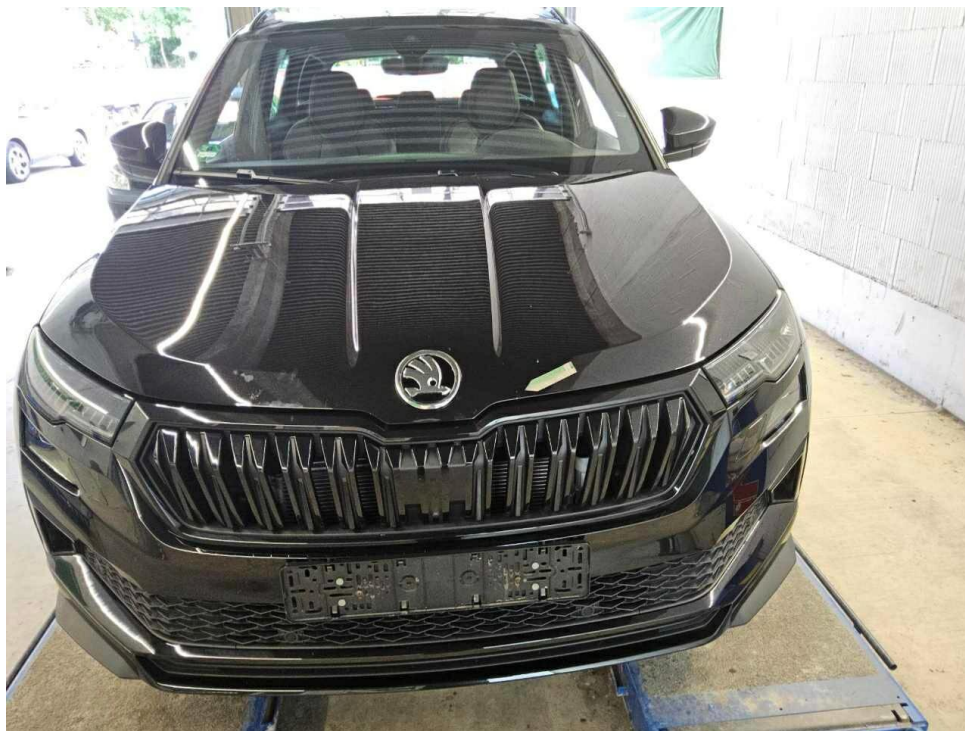
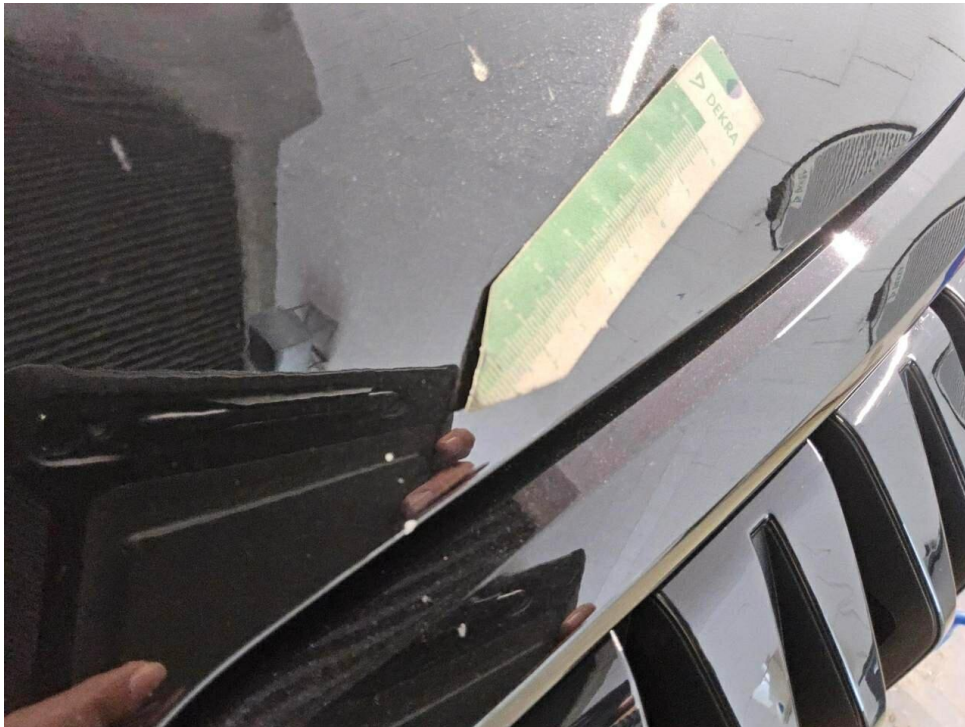
Bild 16 : Motorhaube Lackierung, Steinschlag, Gebrauchsspur

Bild 17 : Motorhaube Lackierung, Steinschlag, Gebrauchsspur

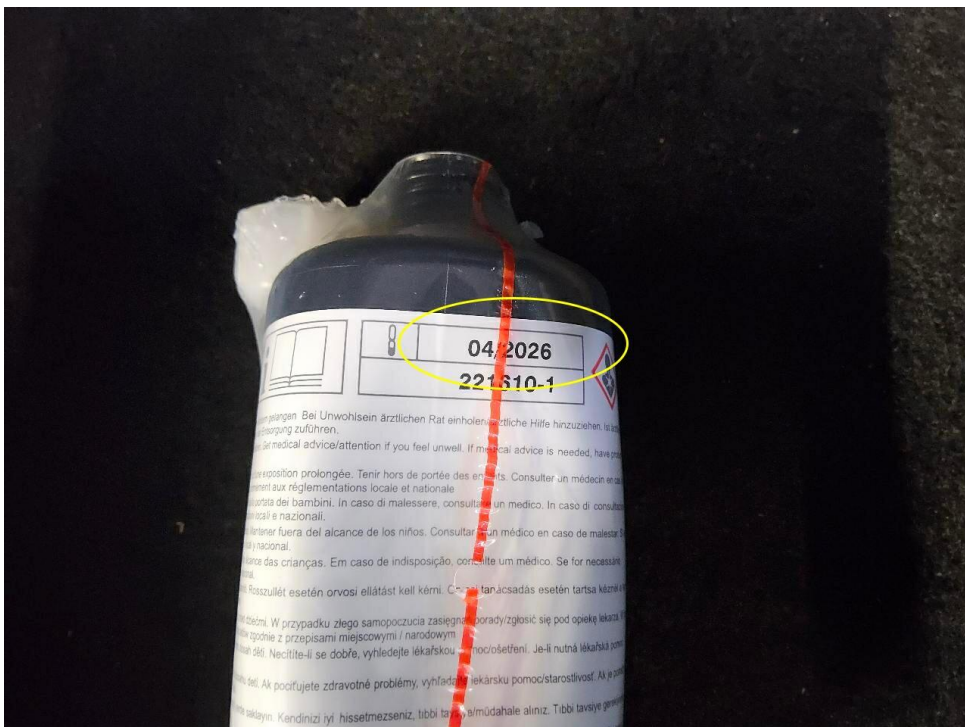
Bild 18 : Füllflasche abgelaufen

| Achse | Reifenbezeichnung | Hersteller/Typ | Art | Profiltiefe |
|---|---|---|---|---|
| Pannenset | Füllflasche haltbar bis 30.06.2026 | | | |

1. Füllflasche abgelaufen, erneuern (Bild 18)
2. Frontscheibenleiste rechts eingerissen, erneuern (Bild 19, 20)

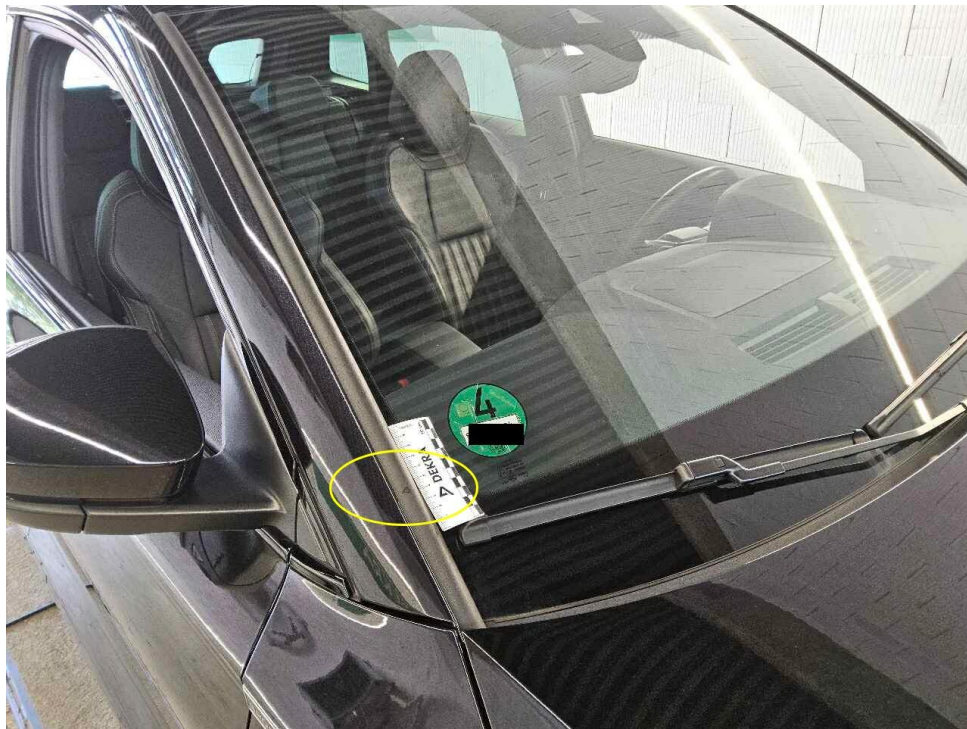
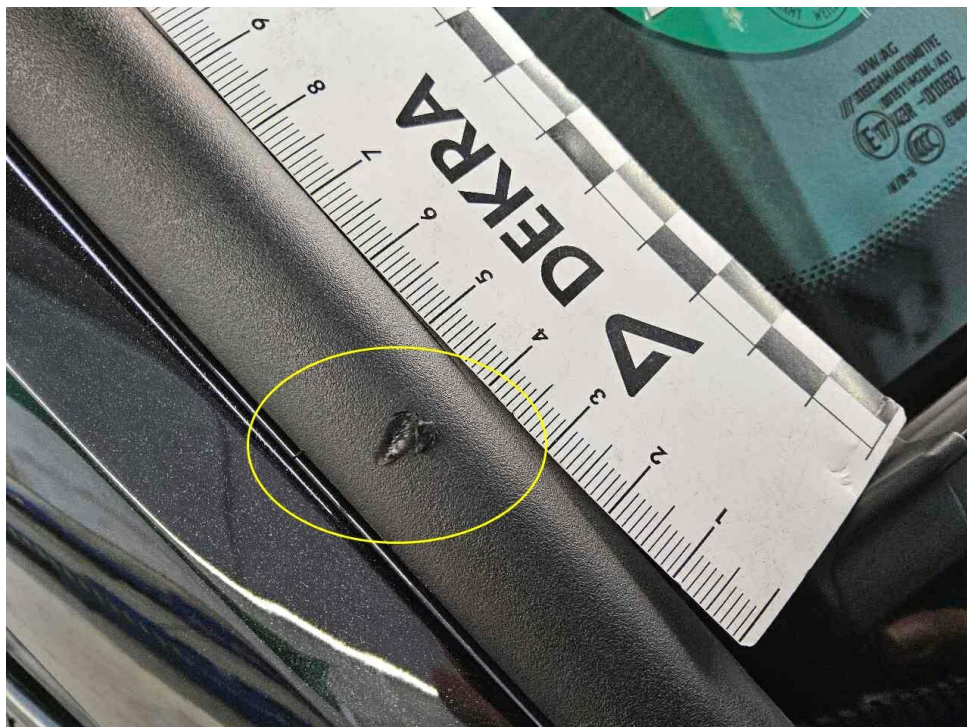
Bild 19 : Frontscheibenleiste rechts eingerissen

Bild 20 : Frontscheibenleiste rechts eingerissen
