# MOBILITY CONCEPT

LVV Nr 4970220  
Hersteller Volvo  
Model XC90  
Variante Ultimate Dark 2.0 B5 MHEV  
Listenpreis 80.840,34  
VIN YV1LFK2V9P1904783  
Erstzulassungsdatum 1.8.2022  
Kennzeichen M MD1778

# Zustandsbericht/Minderwertgutachten-Leasing

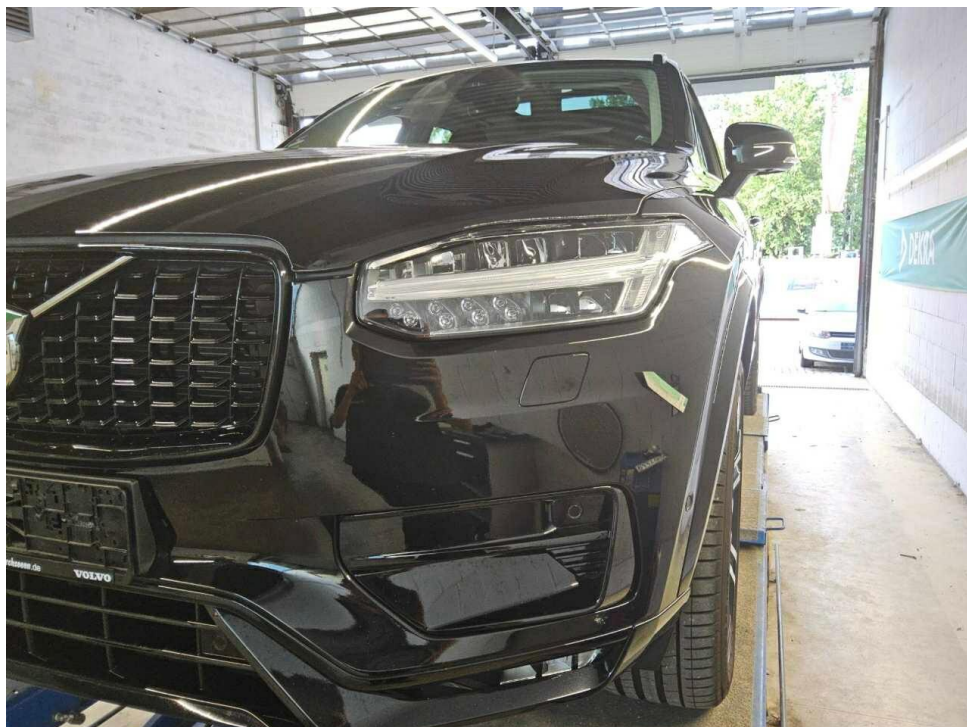
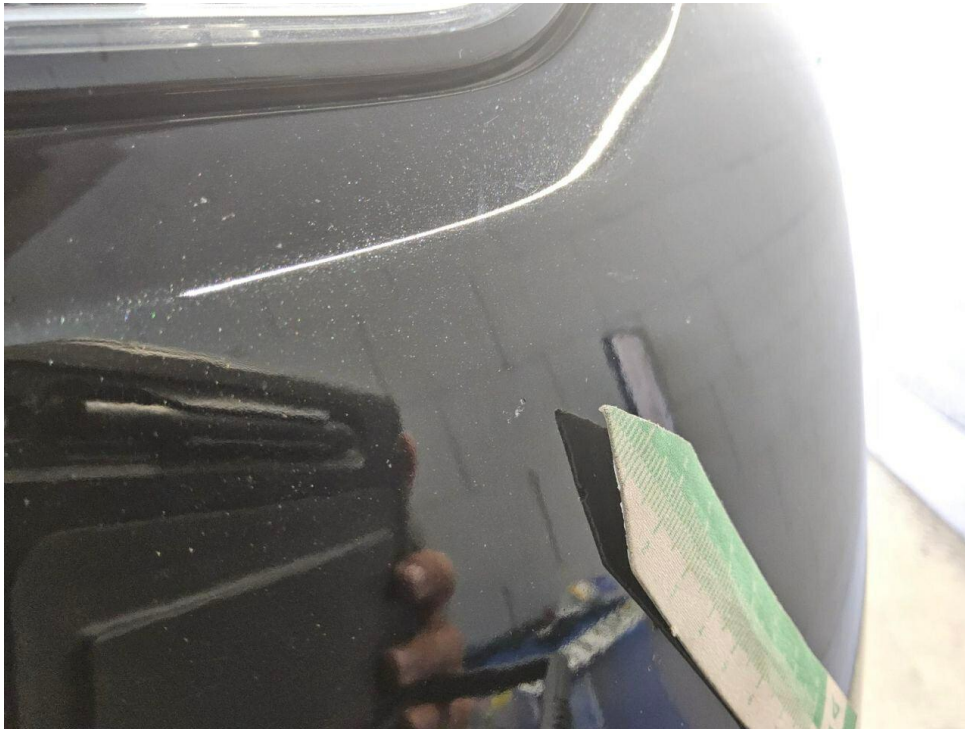
Bild 14 : Stoßfänger vorne Lackierung, Steinschlag, Gebrauchsspur

Bild 15 : Stoßfänger vorne Lackierung, Steinschlag, Gebrauchsspur

Frontscheibe, Steinschlag, Gebrauchsspur (Bild 18, 19)  
Motorhaube Lackierung, Steinschlag, Gebrauchsspur (Bild 16, 17)  
Stoßfänger vorne Lackierung, Steinschlag, Gebrauchsspur (Bild 14, 15)

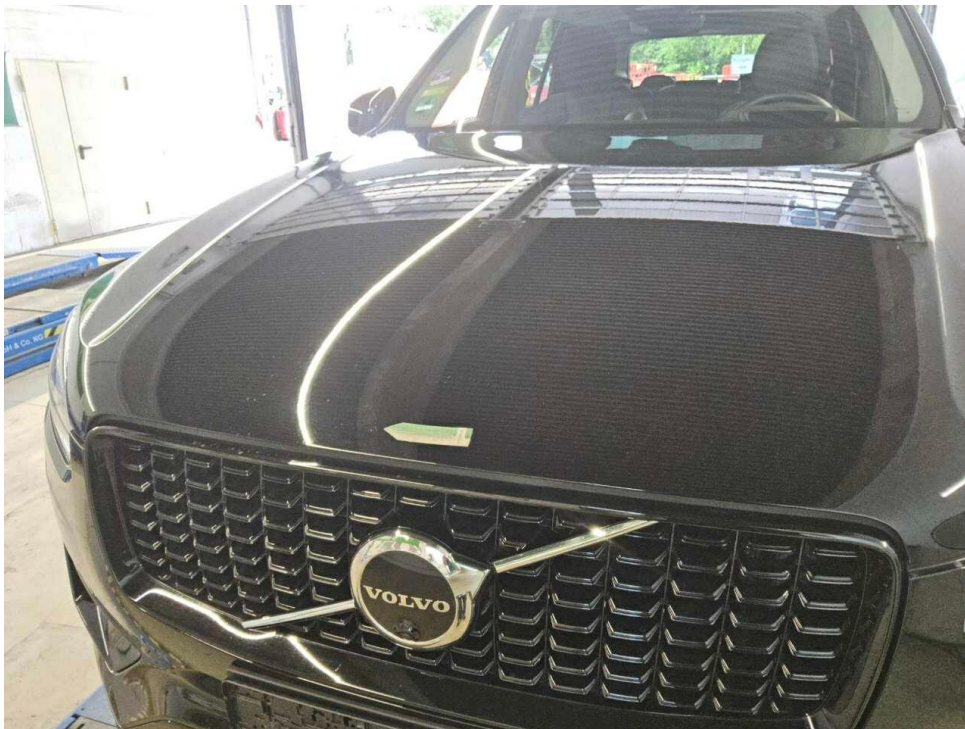
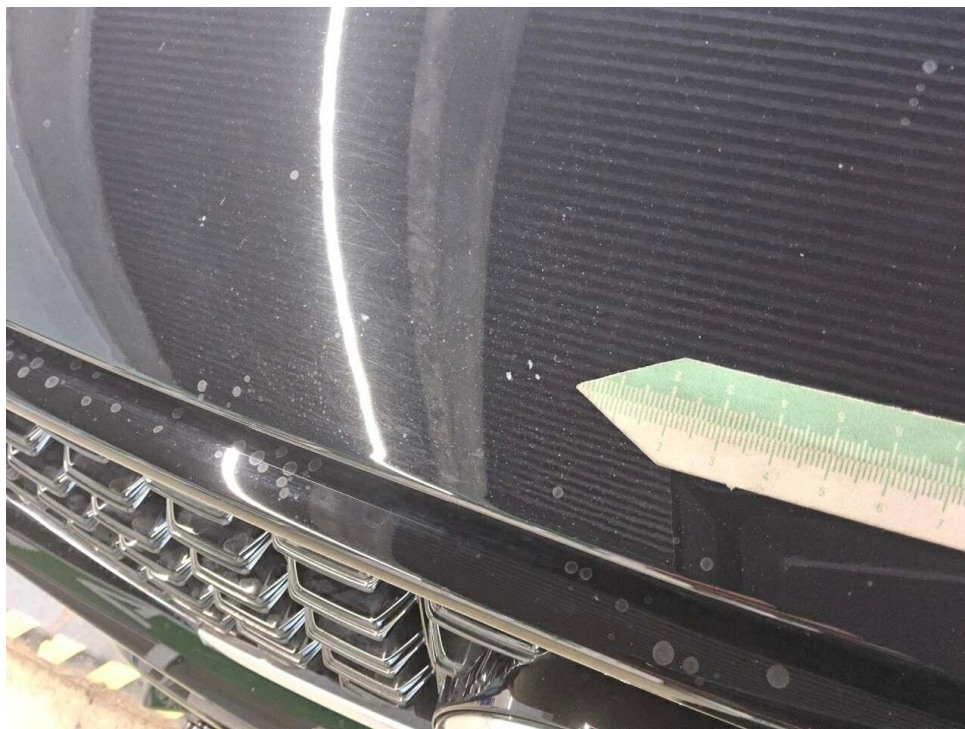
Bild 16 : Motorhaube Lackierung, Steinschlag, Gebrauchsspur

Bild 17 : Motorhaube Lackierung, Steinschlag, Gebrauchsspur

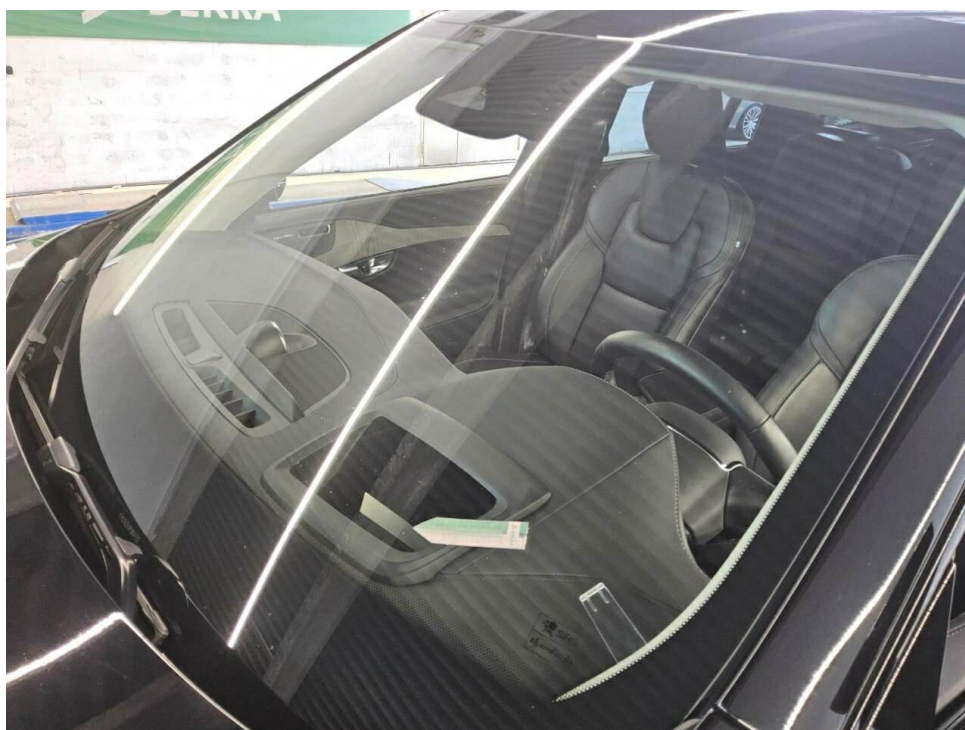
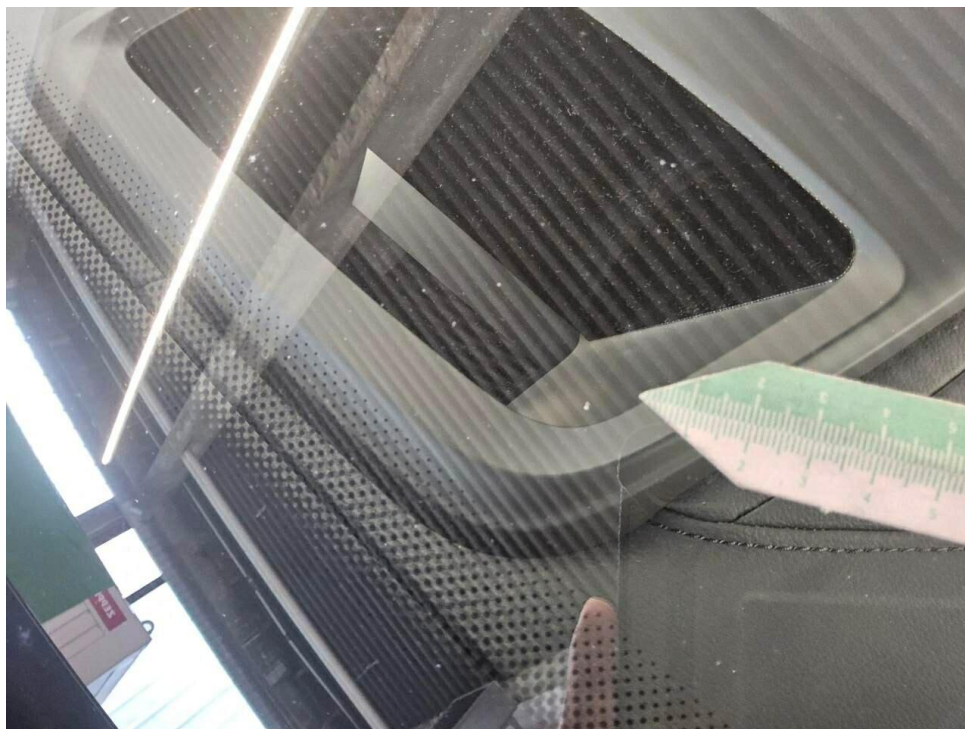
Bild 18 : Frontscheibe, Steinschlag, Gebrauchsspur

Bild 19 : Frontscheibe, Steinschlag, Gebrauchsspur

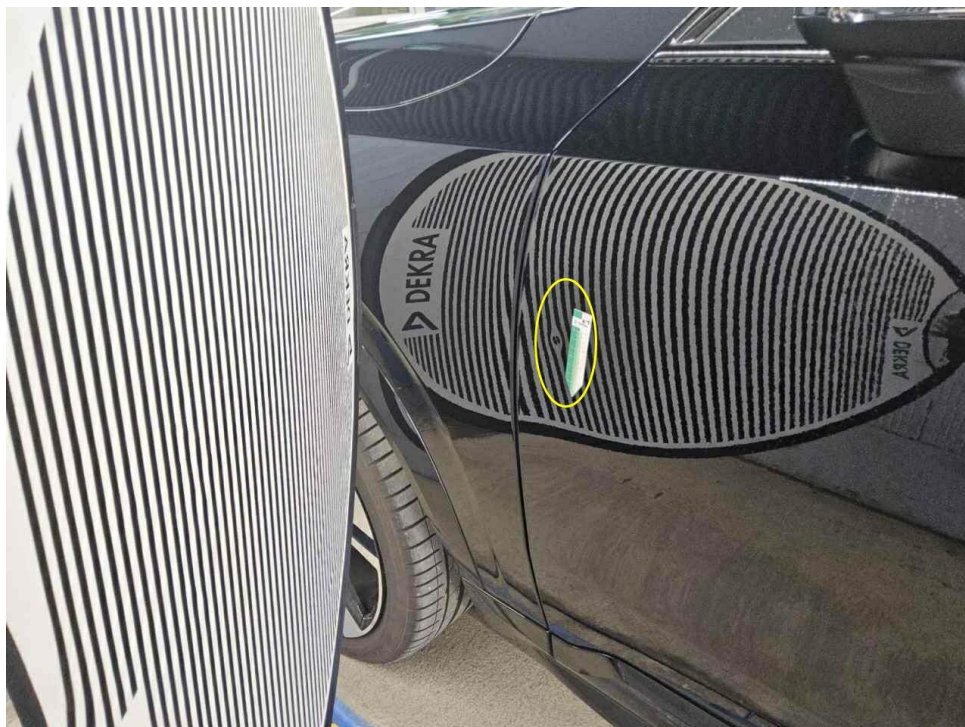
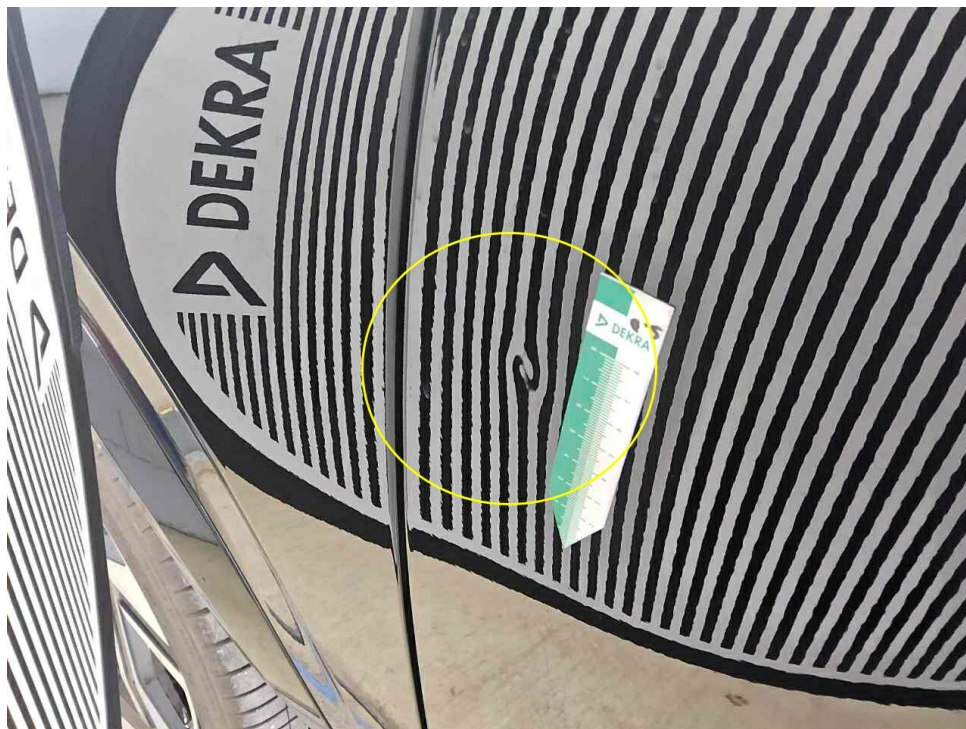
Bild 20 : Tür vorne links, eingedellt, drücken

Bild 21 : Tür vorne links, eingedellt, drücken

1. Füllflasche abgelaufen, erneuern (Bild 26)
2. Rücksitzbank hinten rechts, Druckstellen, smart repair (Bild 27, 28)
3. Tür vorne links Lackierung, verschrammt, smart repair (Bild 22, 23)
4. Tür vorne links, eingedellt, drücken (Bild 20, 21)
5. Tür hinten rechts, eingedellt, drücken (Bild 24, 25)

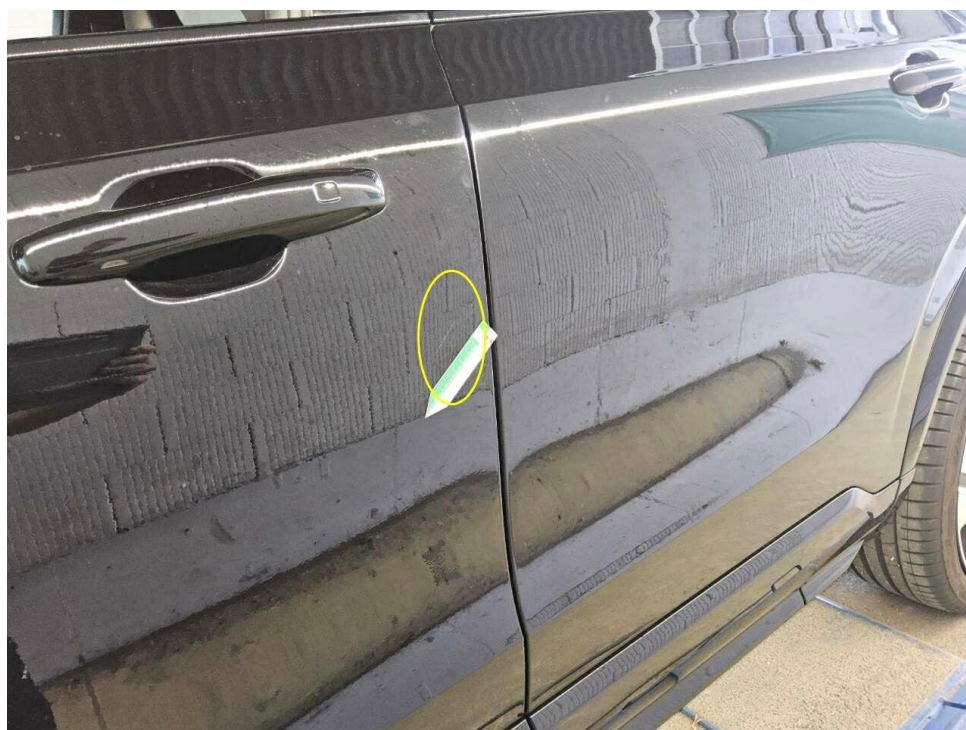
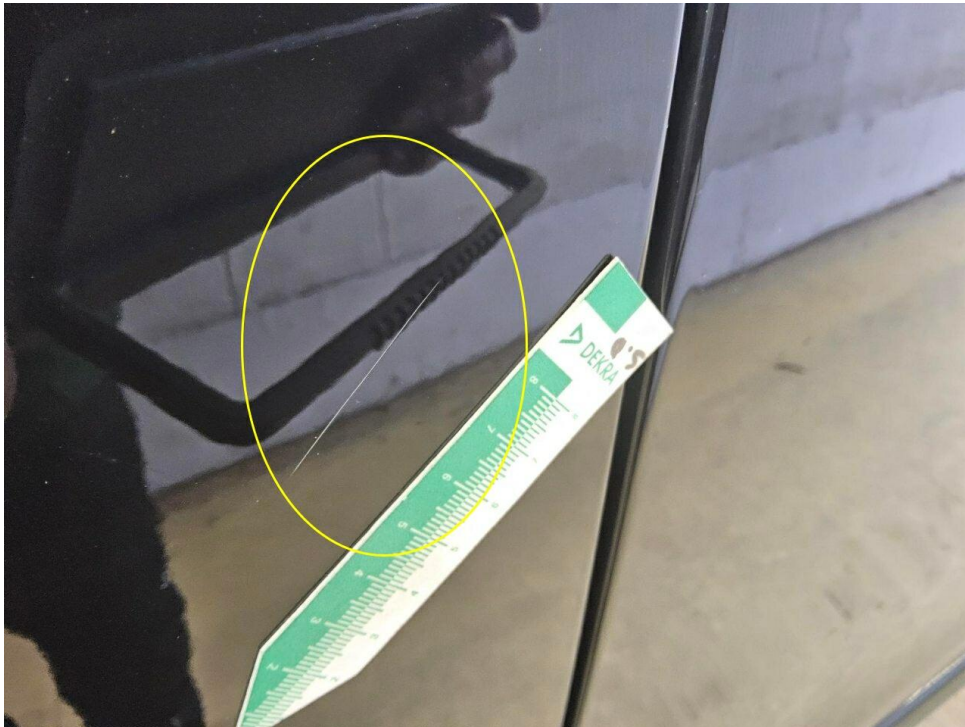
Bild 22 : Tür vorne links Lackierung, verschrammt, smart repair

Bild 23 : Tür vorne links Lackierung, verschrammt, smart repair

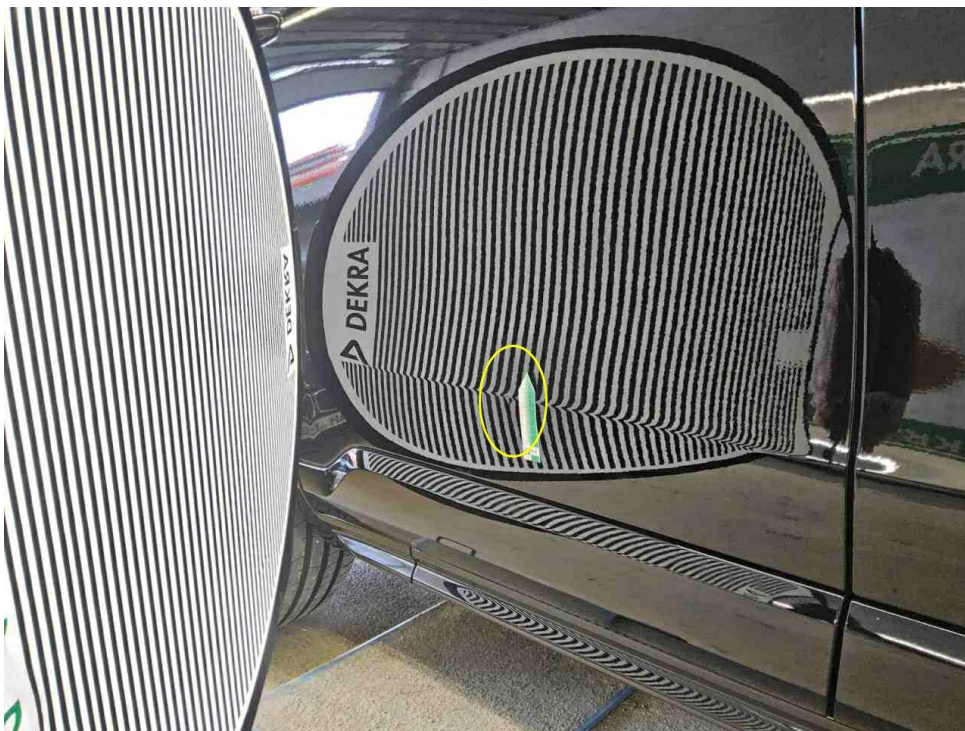
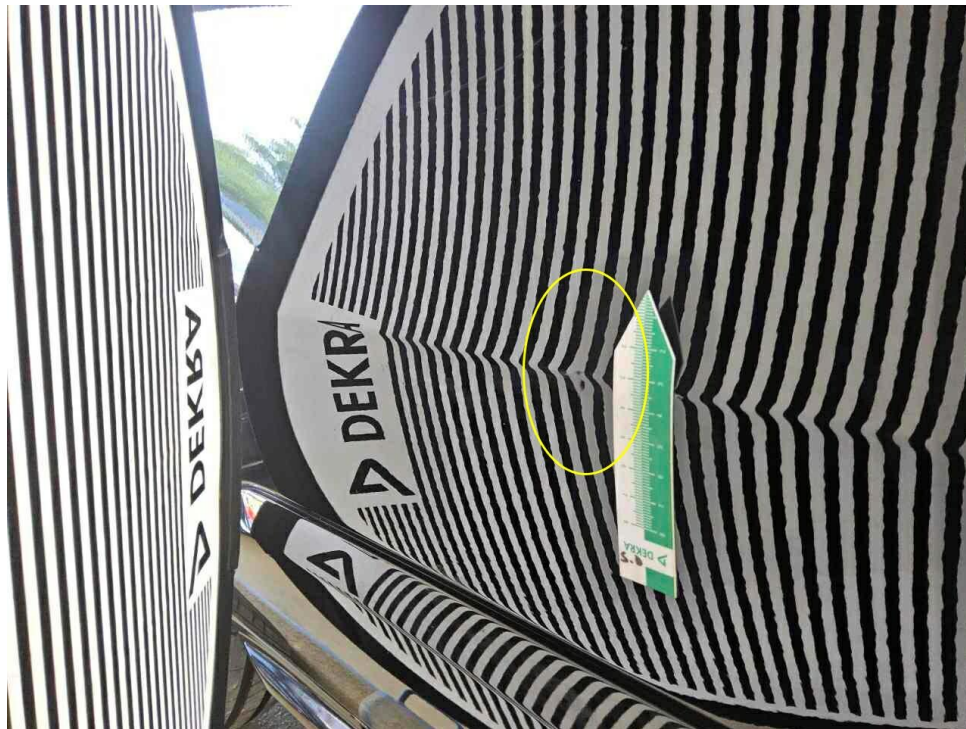
Bild 24 : Tür hinten rechts, eingedellt, drücken

Bild 25 : Tür hinten rechts, eingedellt, drücken

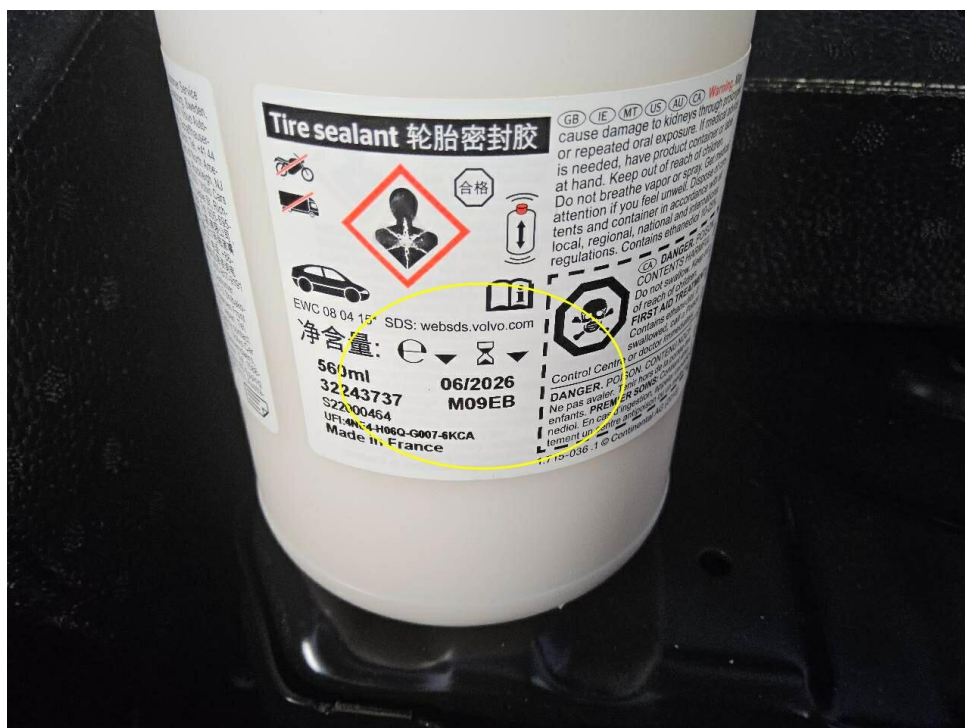
Bild 26 : Füllflasche abgelaufen

| Achse | Reifenbezeichnung | Hersteller/Typ | Art | Profiltiefe |
|---|---|---|---|---|
| Pannenset | Füllflasche haltbar bis 06 / 2026 | | | |

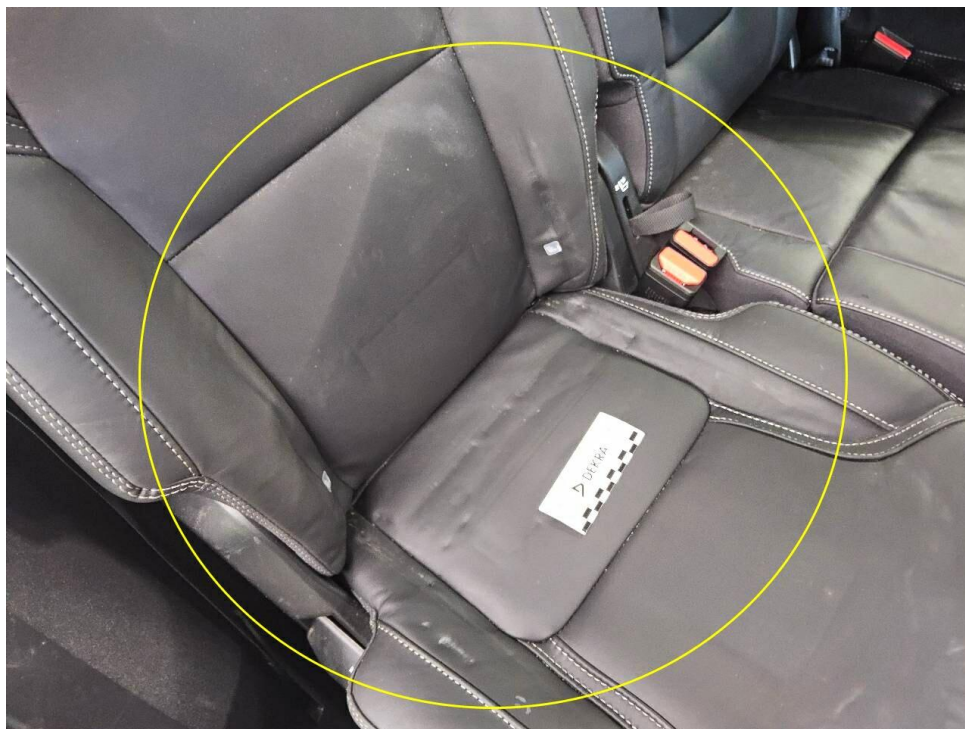
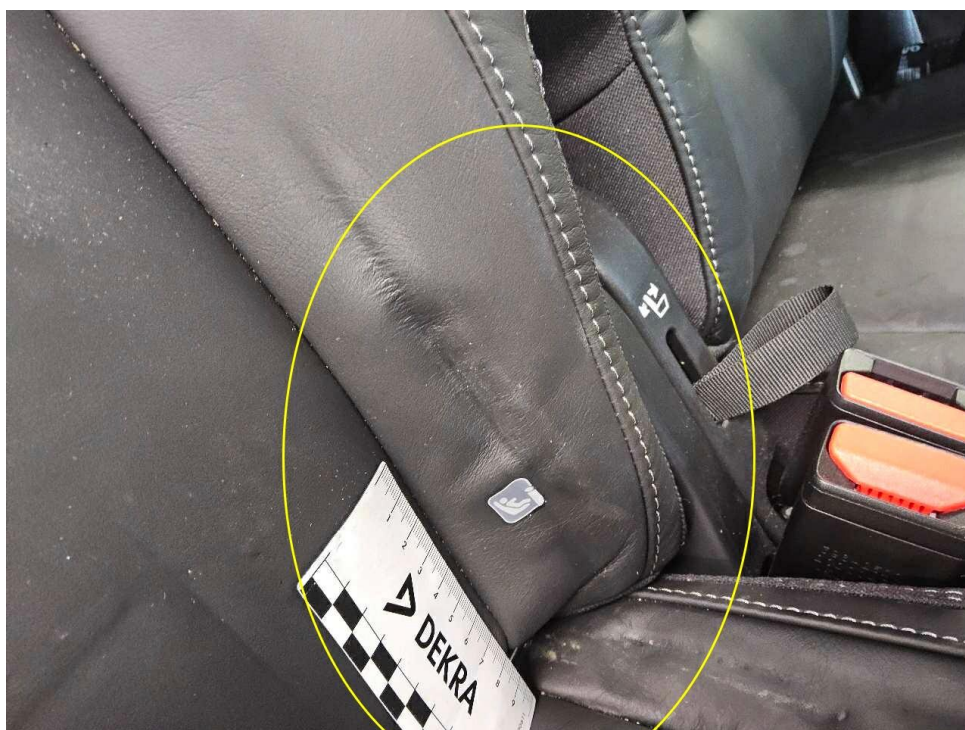
Bild 27 : Rücksitzbank hinten rechts, Druckstellen

Bild 28 : Rücksitzbank hinten rechts, Druckstellen
