## Fahrzeugbeschreibung

## Zustandsbericht

| Berichtsnummer : | 0000000934568-DE613 | | |

#### Kia EV6 (CV)(2021->) GT-Line 4WD

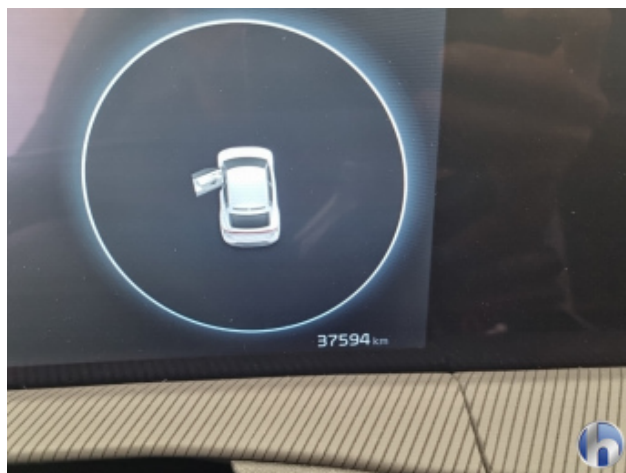
| Fahrzeug-Ident.-Nr.: | KNAC481CPP5130400 | Laufleistung abgelesen: | 37594 km |

Kilometerstand

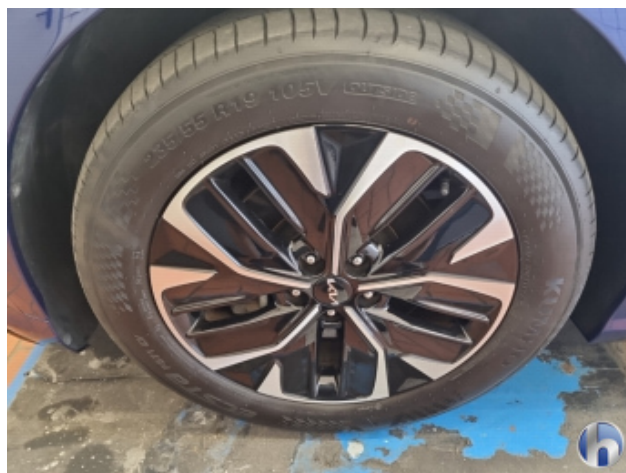
| Reifenart / Felgentyp: | Sommerreifen | Aluminium original |

Felgen

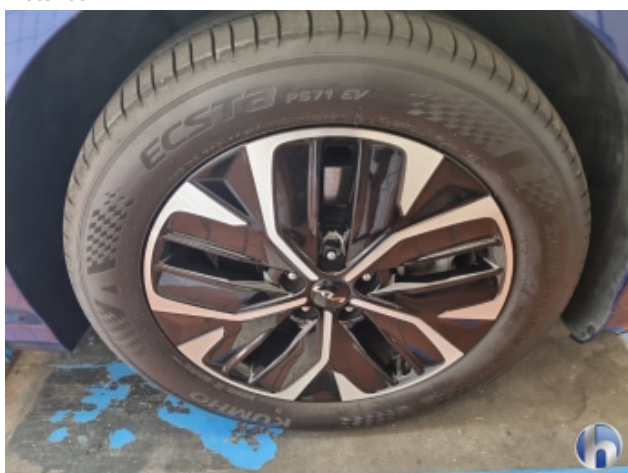
| Reifenart / Felgentyp: | Sommerreifen | Aluminium original |
|---|---|---|
| 1. Achse - links / Zust. | <b>Kumho</b> | <b>235/55/R19/105V 5.5 mm</b> |

Bereifung

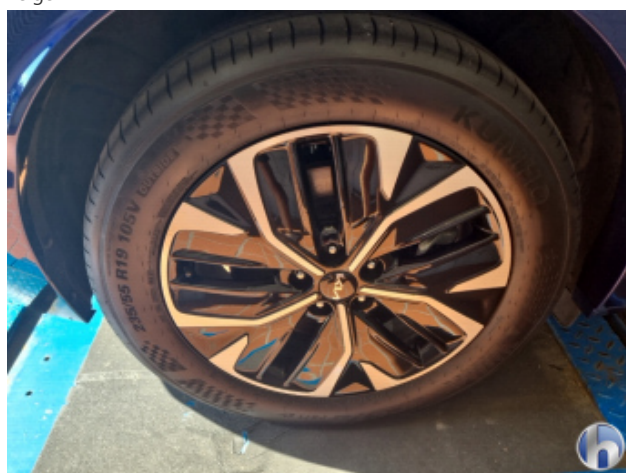
| Reifenart / Felgentyp: | Sommerreifen | Aluminium original |
|---|---|---|
| 1. Achse - rechts / Zust. | <b>Kumho</b> | <b>235/55/R19/105V 5.5 mm</b> |

Bereifung

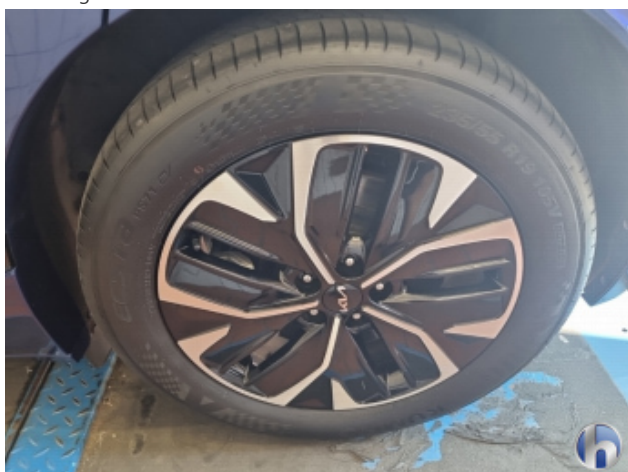
| Reifenart / Felgentyp: | Sommerreifen | Aluminium original |
|---|---|---|
| 2. Achse - links / Zust. | <b>Kumho</b> | <b>235/55/R19/105V 4.5 mm</b> |

Bereifung

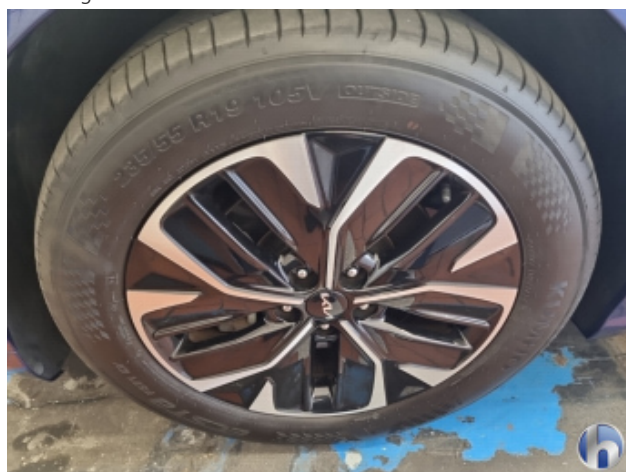
| Reifenart / Felgentyp: | Sommerreifen | Aluminium original |
|---|---|---|
| 2. Achse - rechts / Zust. | <b>Kumho</b> | <b>235/55/R19/105V 5 mm</b> |

Bereifung

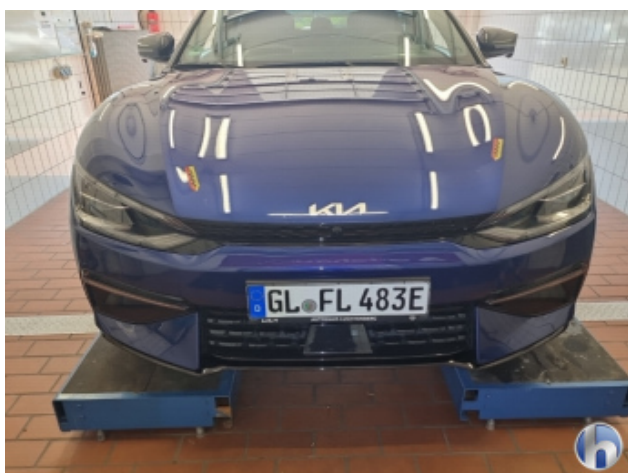
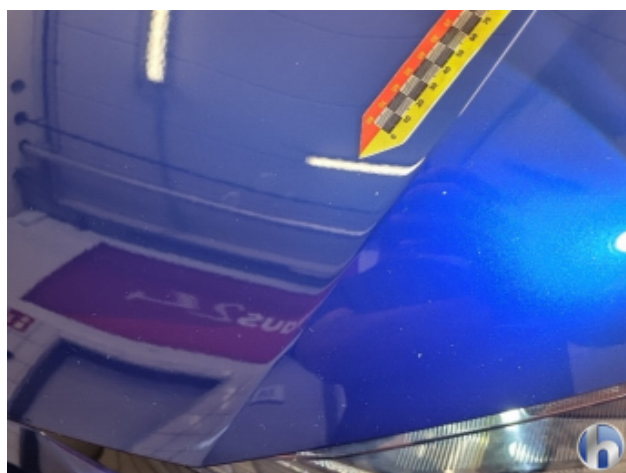
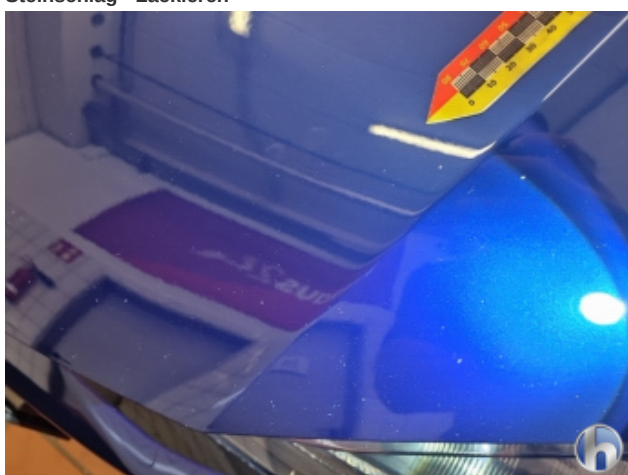
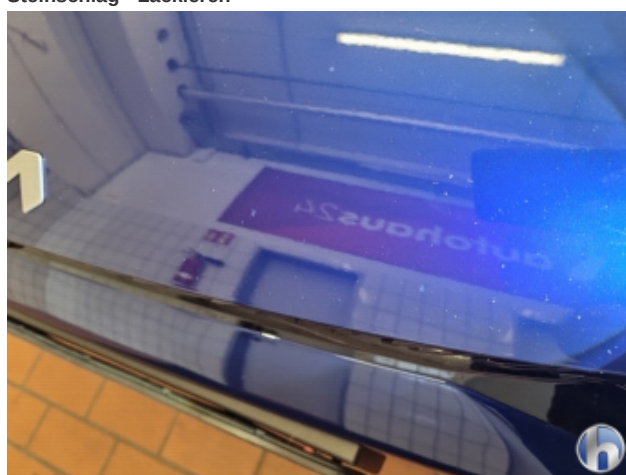
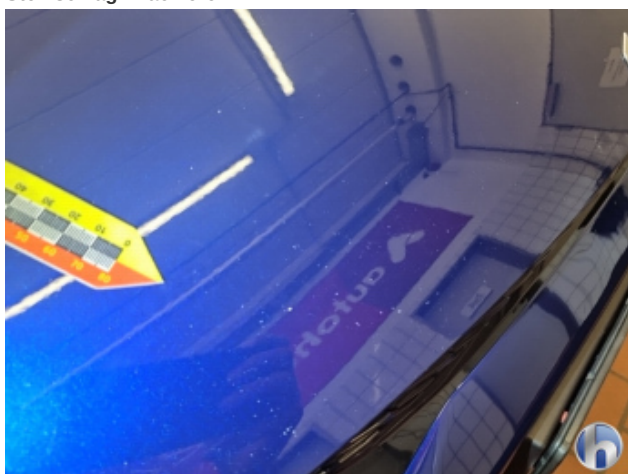
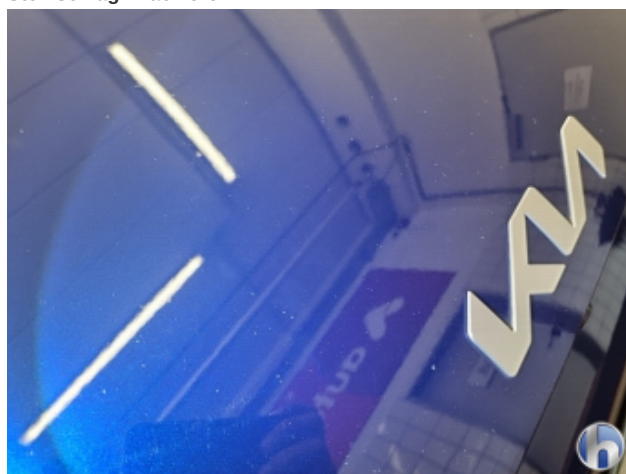
Motorhaube

Steinschlag

1. Motorhaube  
Steinschlag - Lackieren

Lackieren

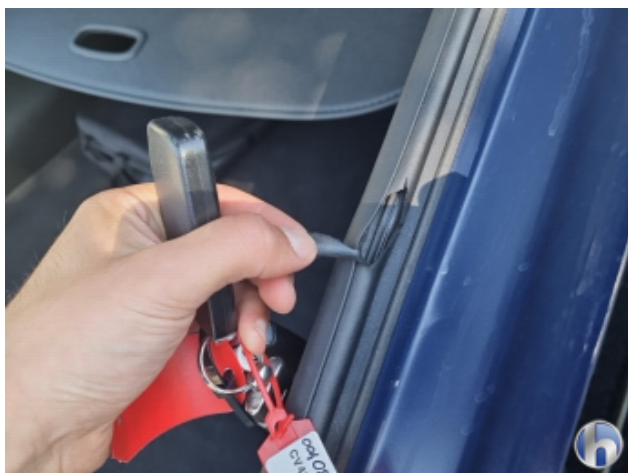
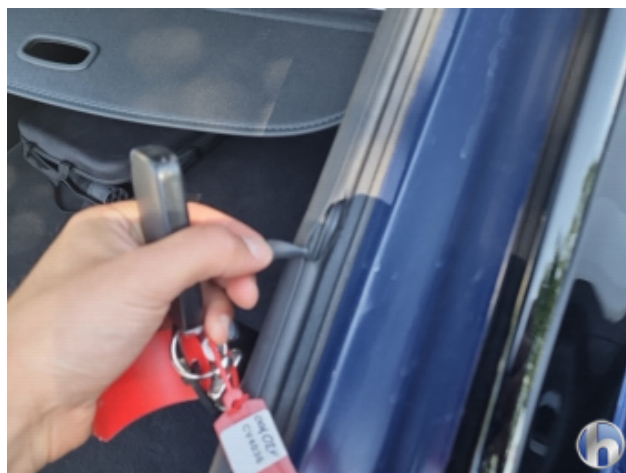
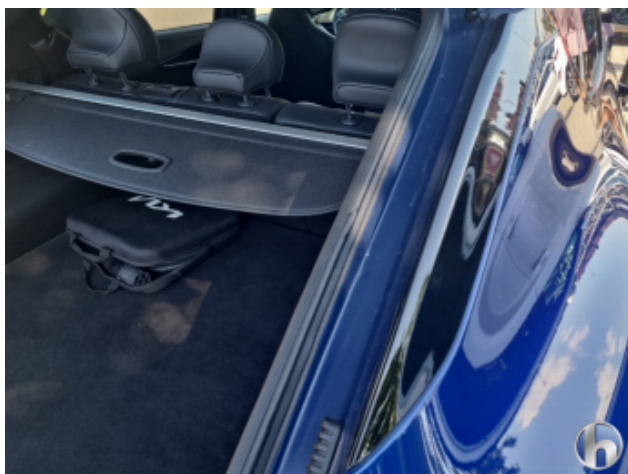
Heckklappendichtung

Riss

2. Heckklappendichtung  
**Riss - Erneuern**

Erneuern
