BMW

VIN: WBA31GW040CV10616

Bewertungsdetails

Mängel

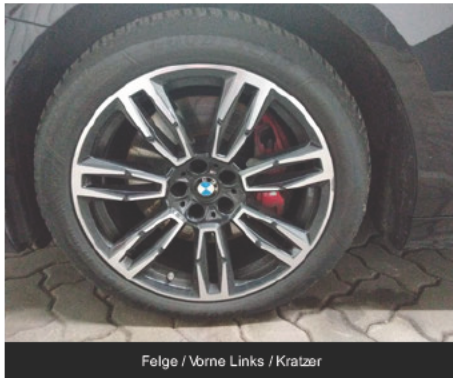
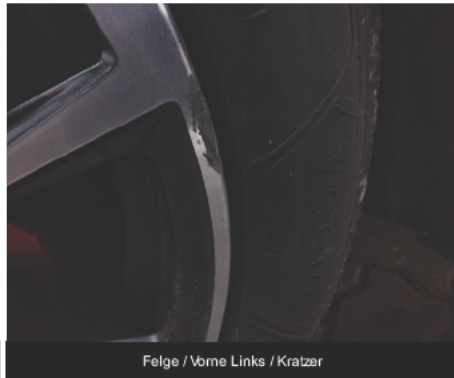
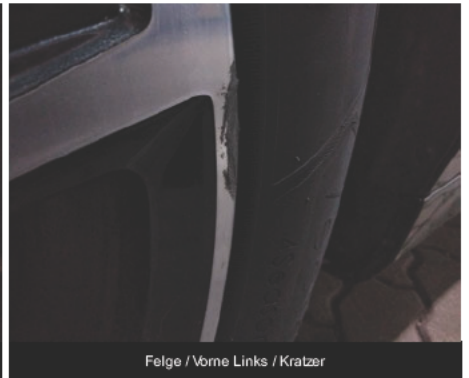
Felge / Vorne Links / Kratzer

| # | Element | Defekt | Korrektur |
|---|---|---|---|
| 001 | Felge / Vorne Links<br>Felgen-/Reifendurchmesser : 19 " / Oberfläche : Glanzgedreht | Kratzer | Ersetzen |

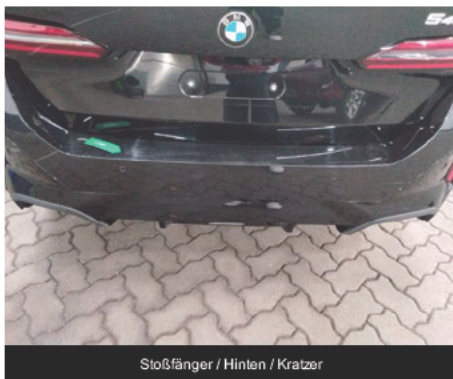
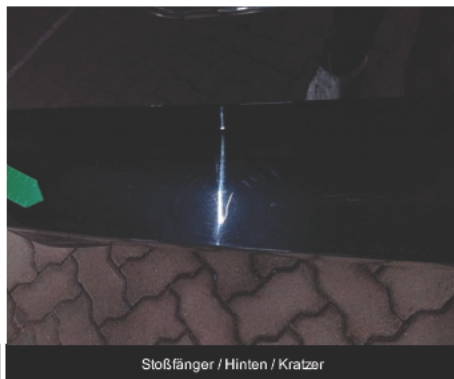
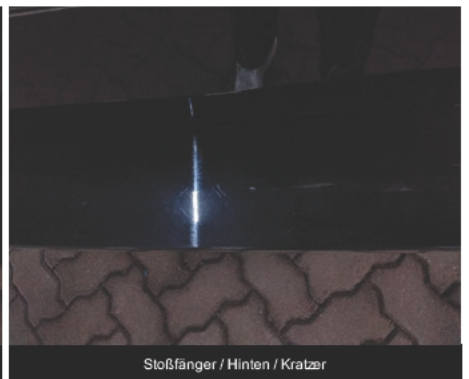
Stoßfänger / Hinten / Kratzer

| # | Element | Defekt | Korrektur |
|---|---|---|---|
| 002 | Stoßfänger / Hinten<br>Lackiert : Ja | Kratzer | Lackieren |

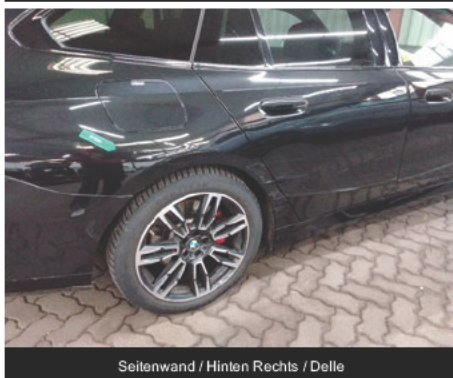
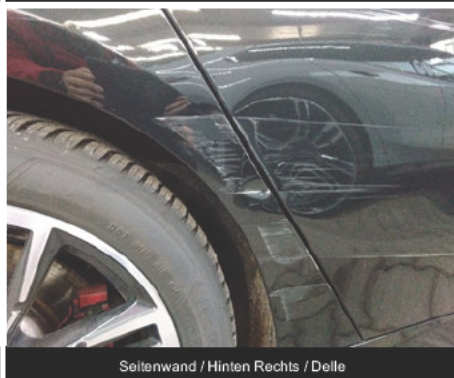
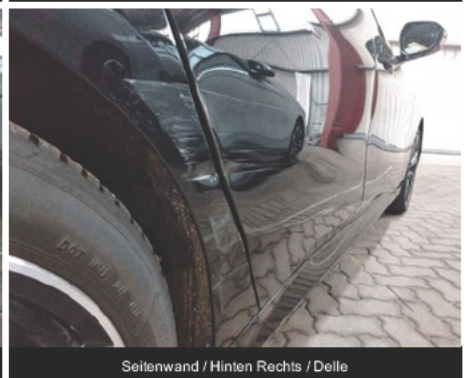
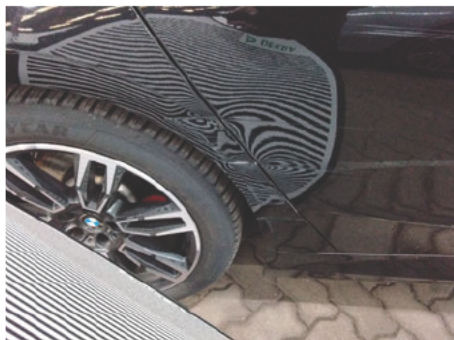
Seitenwand / Hinten Rechts / Delle

| # | Element | Defekt | Korrektur |
|---|---|---|---|
| 003 | Seitenwand / Hinten Rechts | Delle | Reparieren |

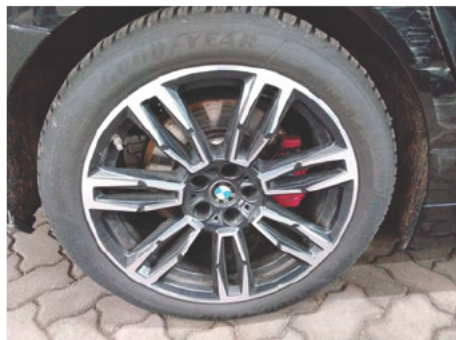
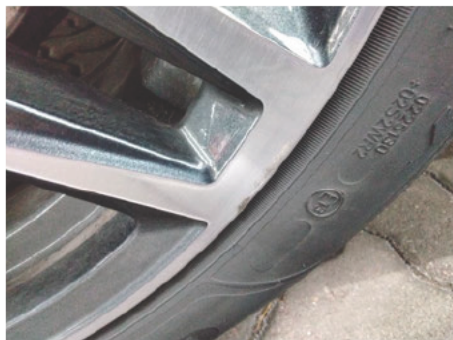
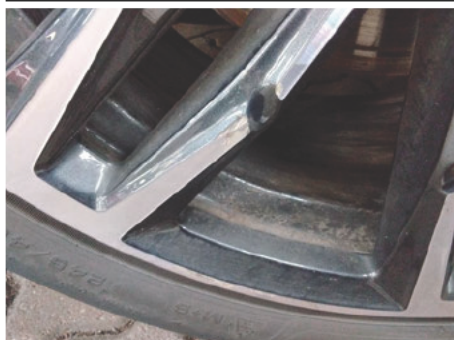
Felge / Hinten Rechts / Kratzer

| 004 | <b>Felge / Hinten Rechts</b><br>Felgen-/Reifendurchmesser : 19 " / Oberfläche : Glanzgedreht | <b>Kratzer</b><br><b>Ersetzen</b> |

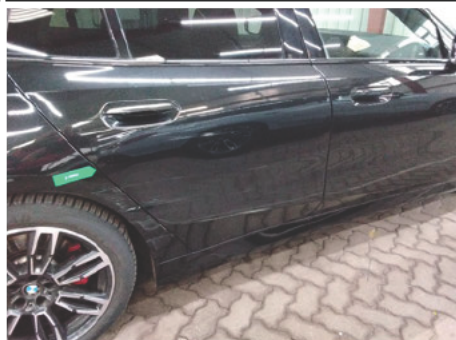
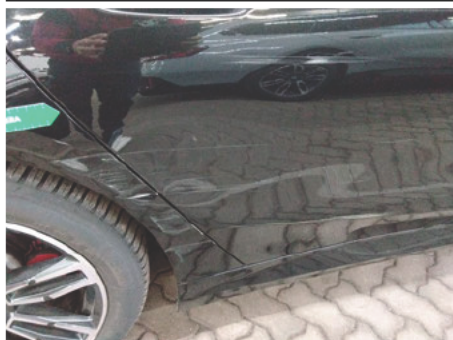
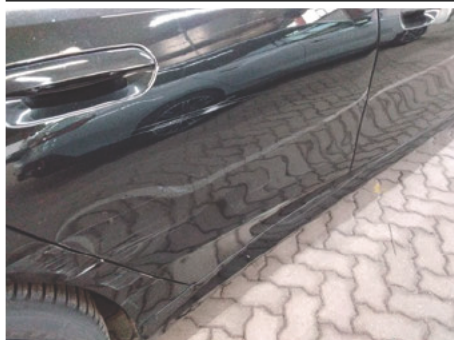
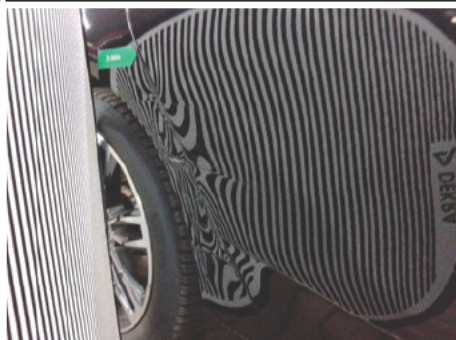
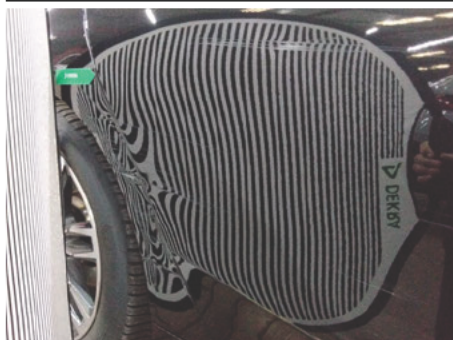
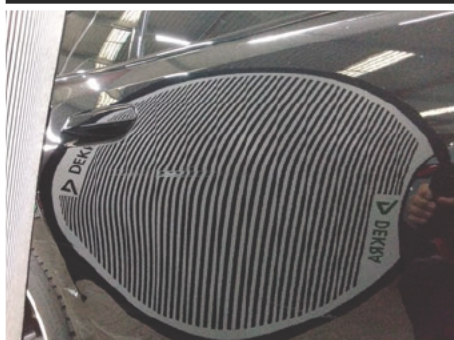
Tür / Hinten Rechts / Delle

| 005 | <b>Tür / Hinten Rechts</b> | <b>Delle</b><br><b>Ersetzen</b> |

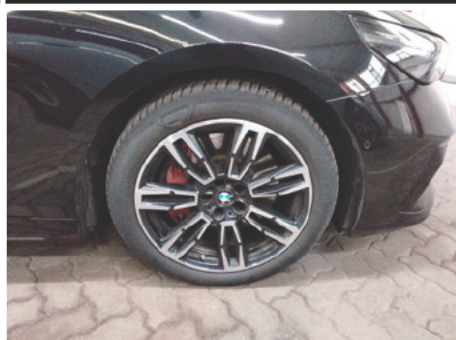
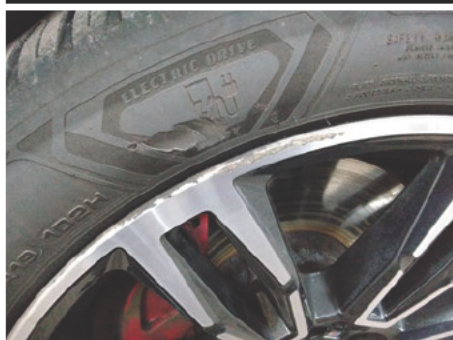
Felge / Vorne Rechts / Kratzer

| 006 | <b>Felge / Vorne Rechts</b><br>Felgen-/Reifendurchmesser : 19 " / Oberfläche : Glanzgedreht | <b>Kratzer</b><br><b>Ersetzen</b> |

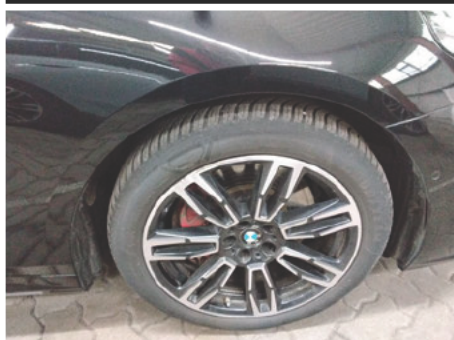
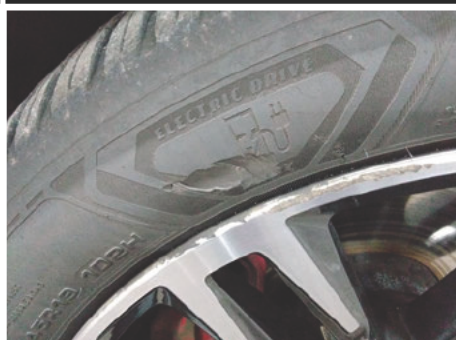
Reifen / Vorne Rechts / Riss

| 007 | <b>Reifen / Vorne Rechts</b><br>Geschwindigkeitsindex : H / Traglastindex : 102 / Reifenmarke : GOODYEAR /<br>Breite : 245 mm / Pannenschutz : Keine / Höhe : 45 / Felgen-/Reifendurchmesser :<br>19 " / Saison : Ganzjahresreifen | <b>Riss</b><br><b>Ersetzen</b> |

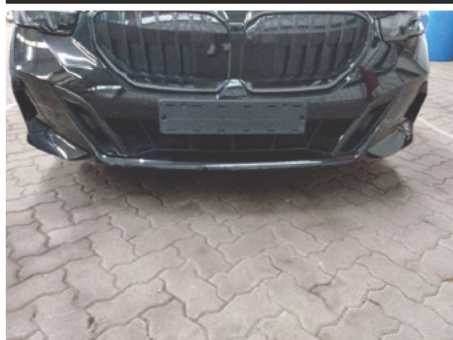
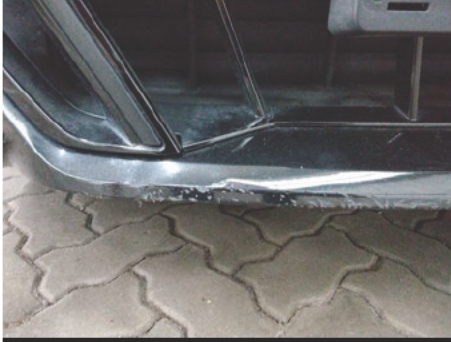
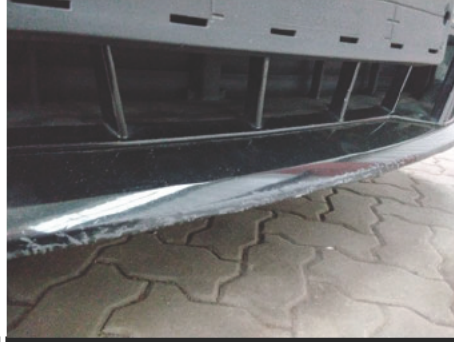
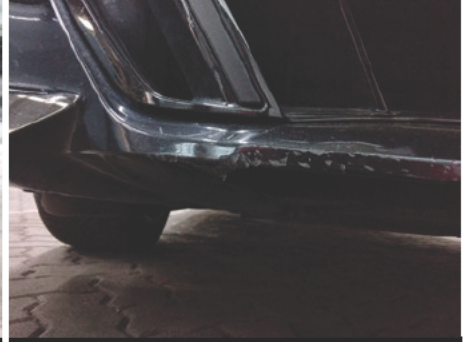
Stoßfänger oberhalb / Vorne / Delle

| 008 | <b>Stoßfänger oberhalb / Vorne</b> | <b>Delle</b><br><b>Reparieren</b> |
