# Zustandsbericht / Minderwertgutachten

Modell AUDI Q3 40 TFSI quattro S tronic Geschlossen advanced, 5-türig, Automatik, 7-Gang  
Fahrzeug-Ident-Nr. WAUZZZF32N1124885

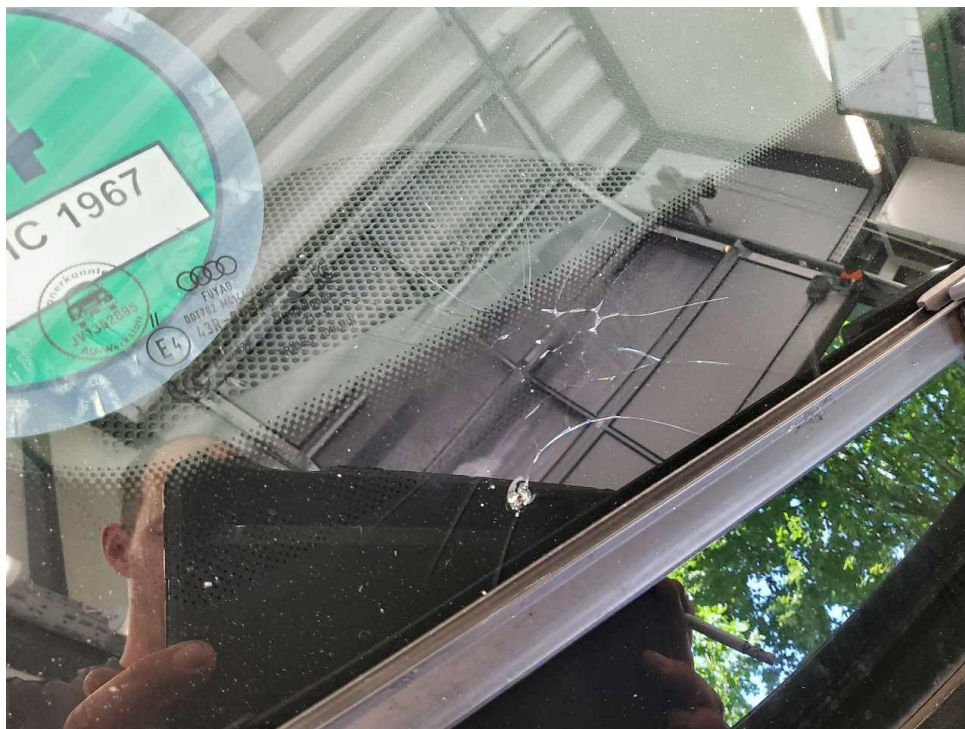
Bild 1 : Frontscheibe mit Rissbildung

1. Frontscheibe mit Rissbildung, erneuern (Bild 1)
2. Stoßfänger hinten Unterteil deformiert, erneuern (Bild 2, 3, 8)
3. Frontspoiler verschrammt und deformiert, erneuern (Bild 4, 5)
4. TireKit abgelaufen 03/2026, erneuern (Bild 9)

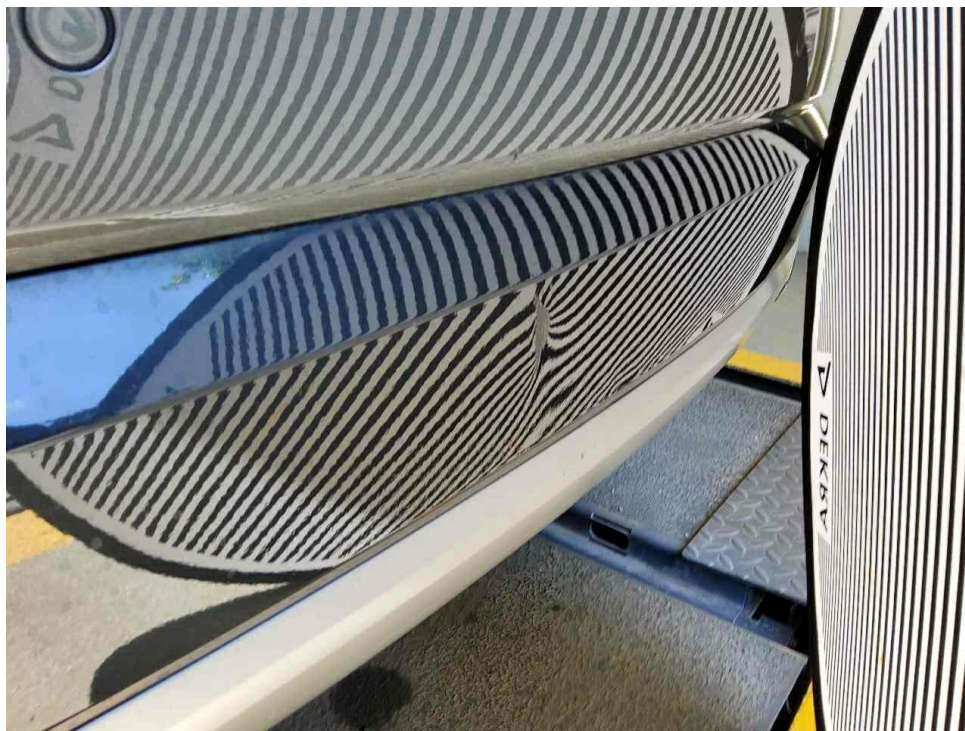
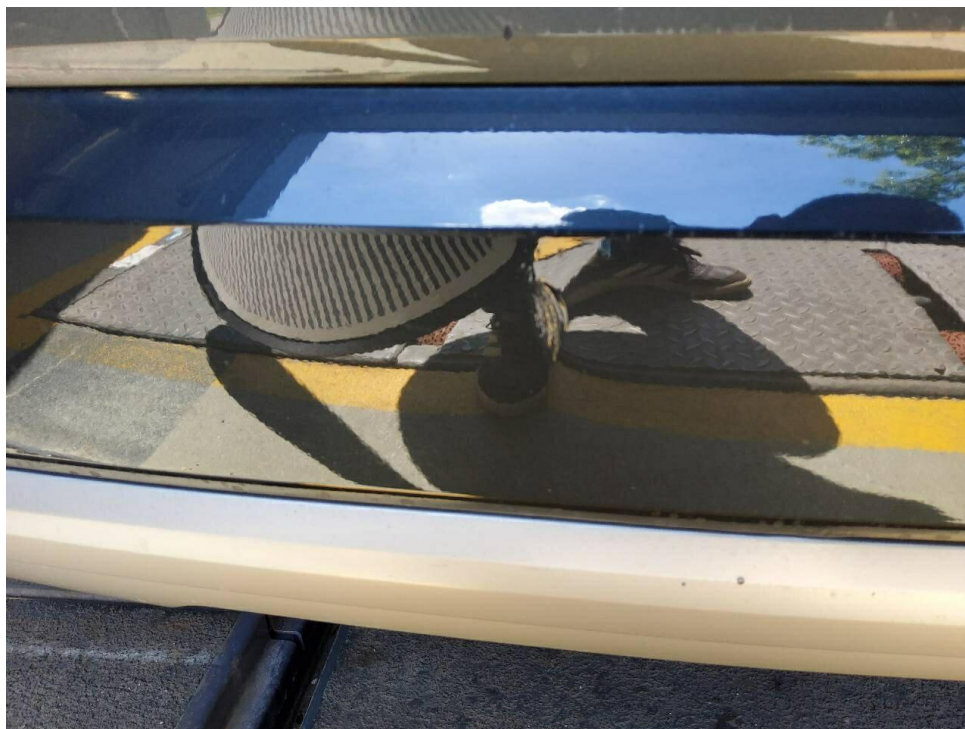
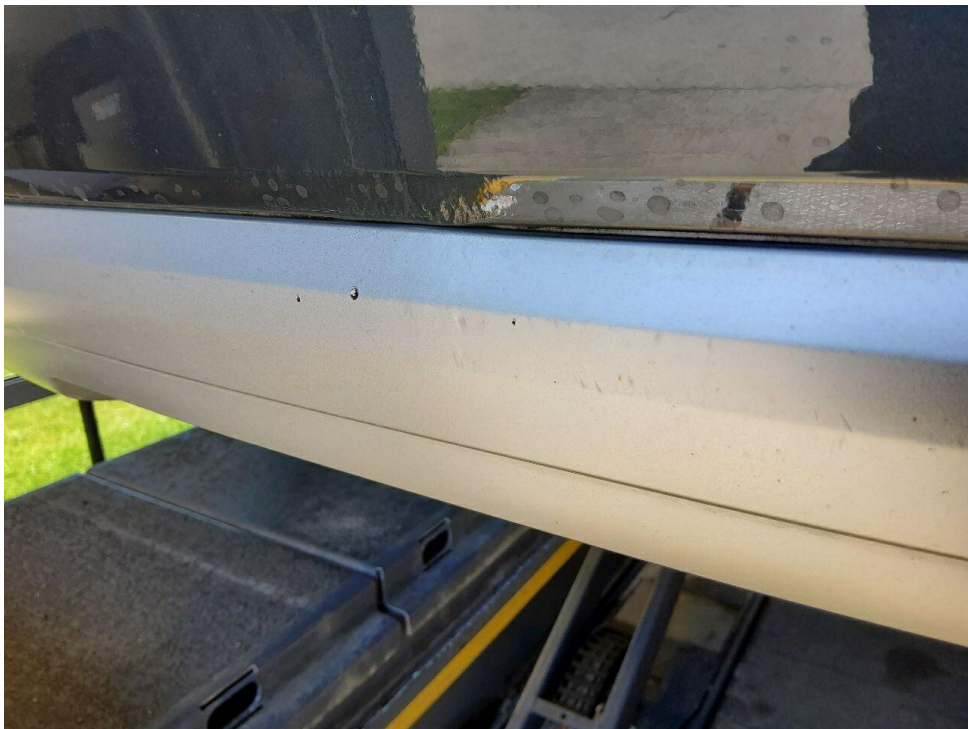
Bild 2 : Stoßfänger hinten Unterteil deformiert

Bild 3 : Stoßfänger hinten Unterteil deformiert

Bild 8 : Stoßfänger hinten Unterteil deformiert

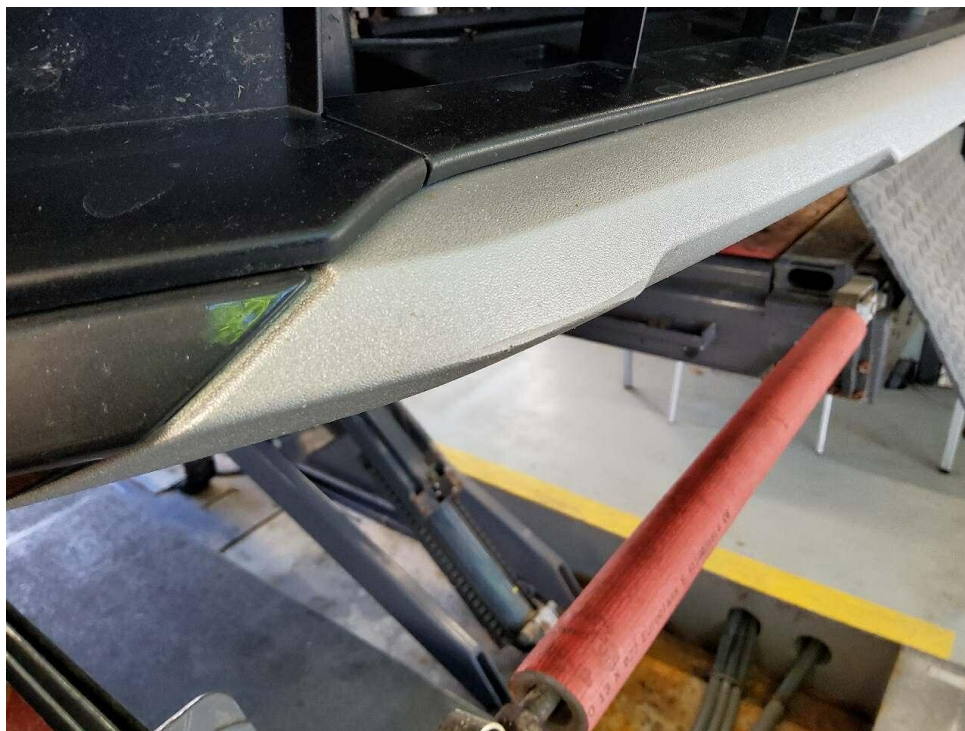
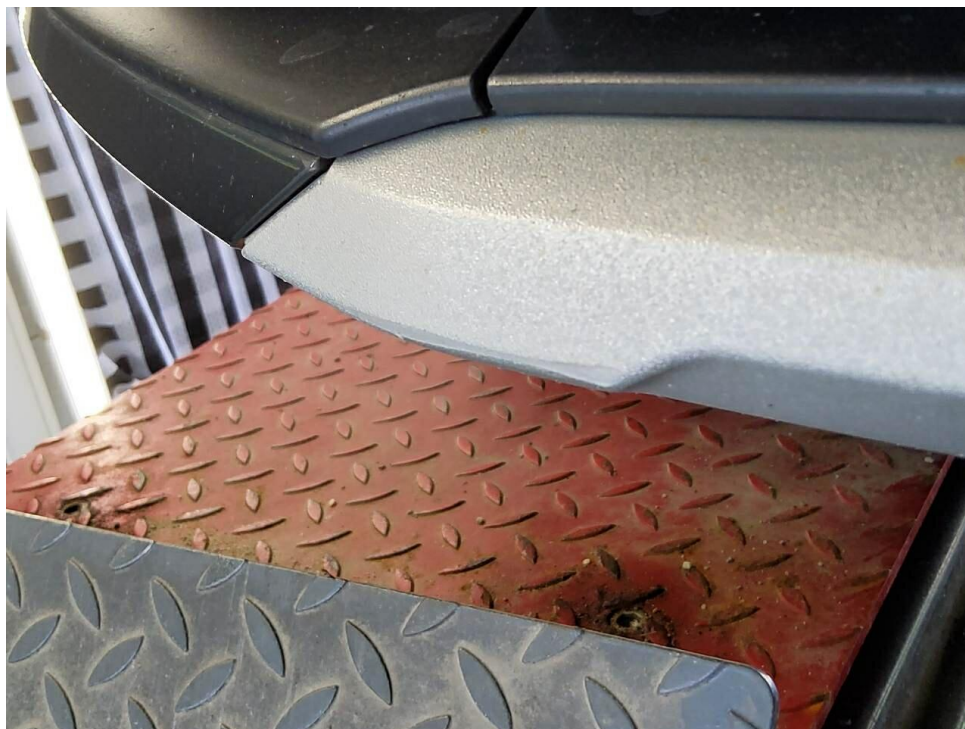
Bild 4 : Frontspoiler verschrammt und deformiert

Bild 5 : Frontspoiler verschrammt und deformiert

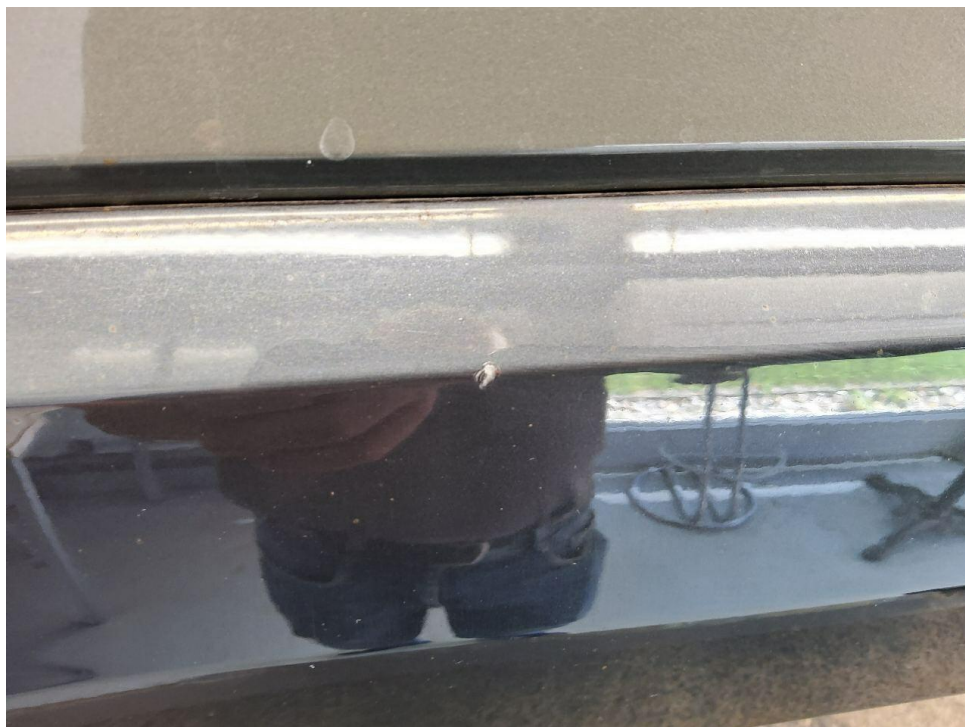
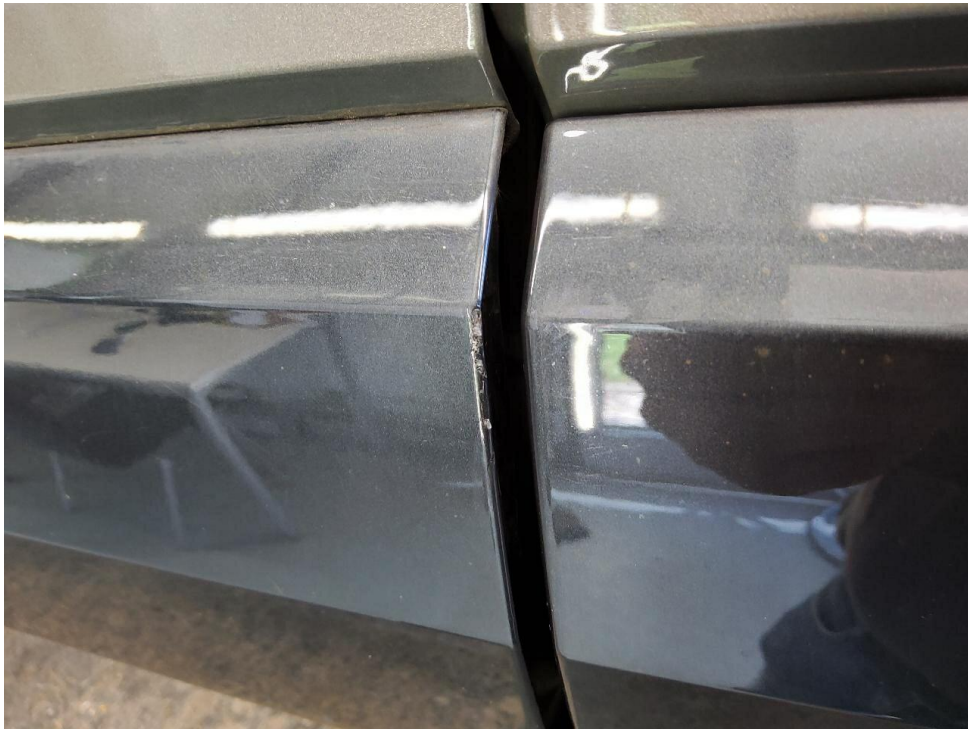
Bild 6 : Türe vorne links Zierleiste verschrammt

Bild 7 : Türe vorne links Zierleiste verschrammt

Türe vorne links Zierleiste verschrammt, (Bild 6, 7)

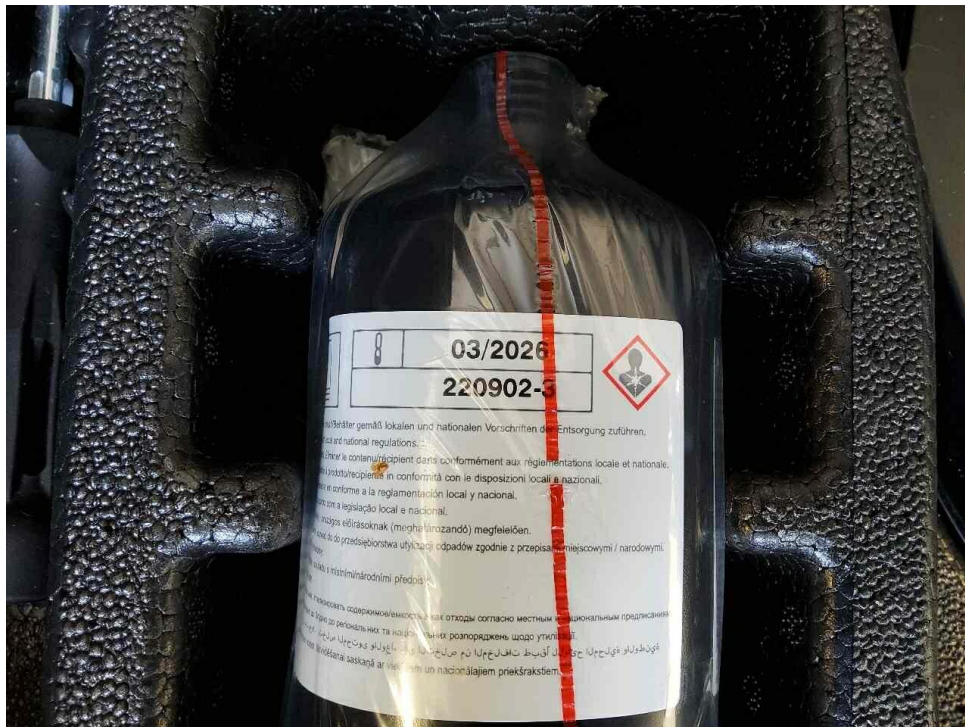
Bild 9 : TireKit abgelaufen 03/2026

| Achse | Reifenbezeichnung | Hersteller/Typ | Art | Profiltiefe |
|---|---|---|---|---|
| Pannenset | Füllflasche haltbar bis 31.03.2026 | | | |

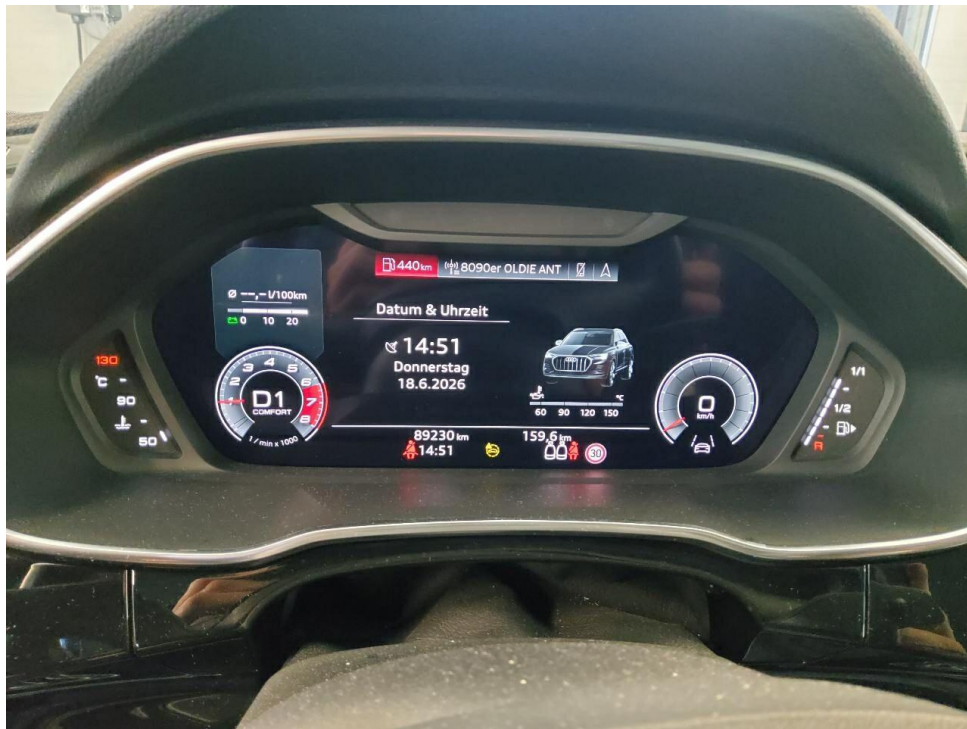
Bild 15 : Kombiinstrument (betriebsbereit) mit Km-Stand

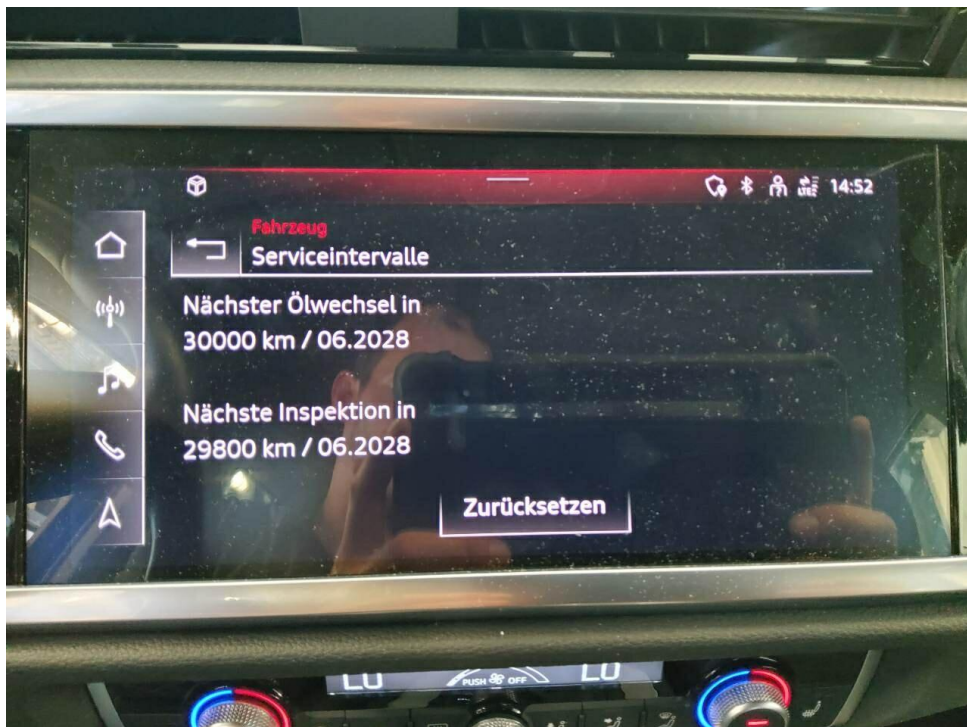
Bild 16 : Serviceintervallanzeige

Wartungsnachweis: digital  
letzte Wartung: am 16.06.2026 bei Kilometerstand 89.188  
bis Wartung verbleiben: 29.800 km (zum Besichtigungszeitpunkt)
