XC60

LYVUZK9VDNB027088

# Zustandsbericht / Minderwertgutachten

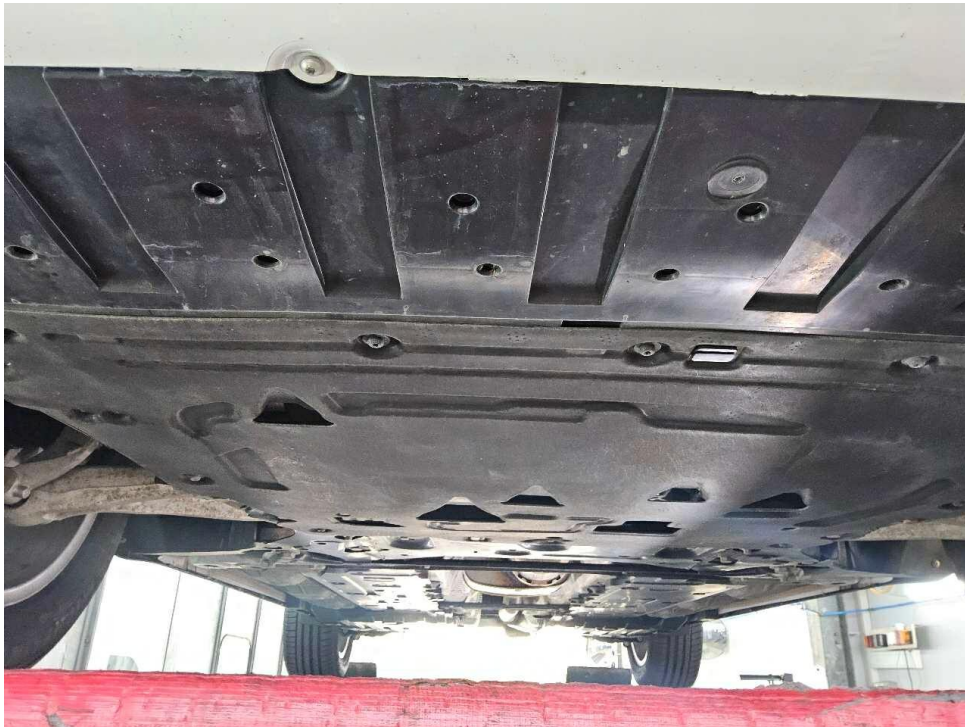
Bild 5 : Fahrzeugunterseite

Die vorgefundenen Besichtigungsbedingungen waren ausreichend. Das Fahrzeug / Objekt wurde von oben und auf einer Hebebühne von unten besichtigt. Im Rahmen der Fahrzeug / Objektbesichtigung wurde ein Probelauf des Motors durchgeführt.

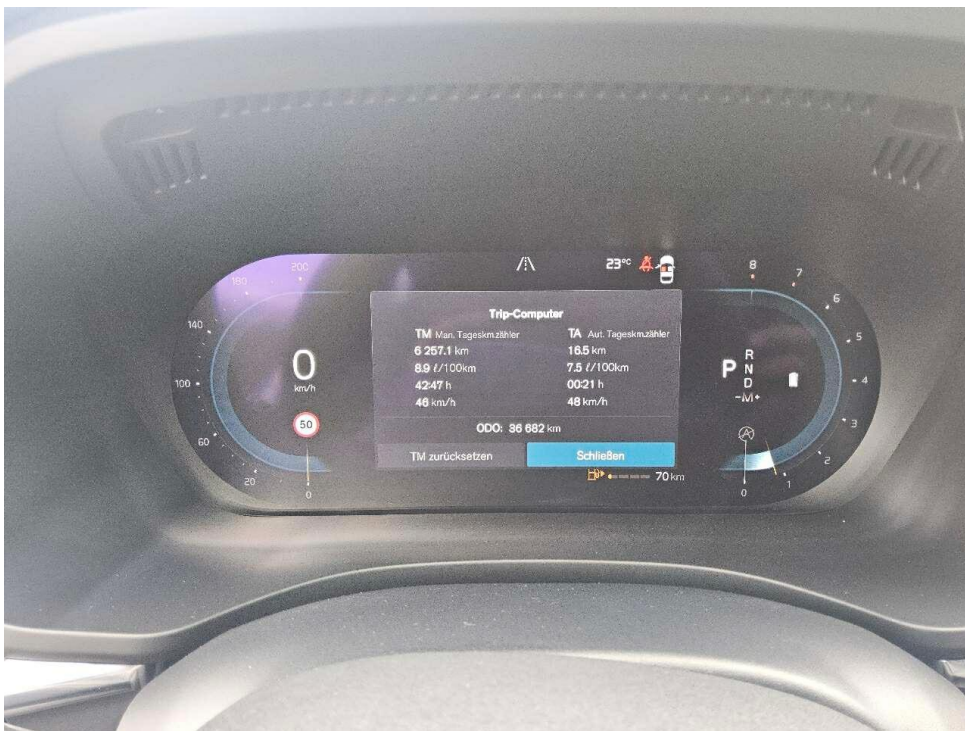
Bild 6 : Kombiinstrument (betriebsbereit) mit Km-Stand

| DAT Marktindex | DE00A 6263 | Km-Stand abgelesen | 36682 |

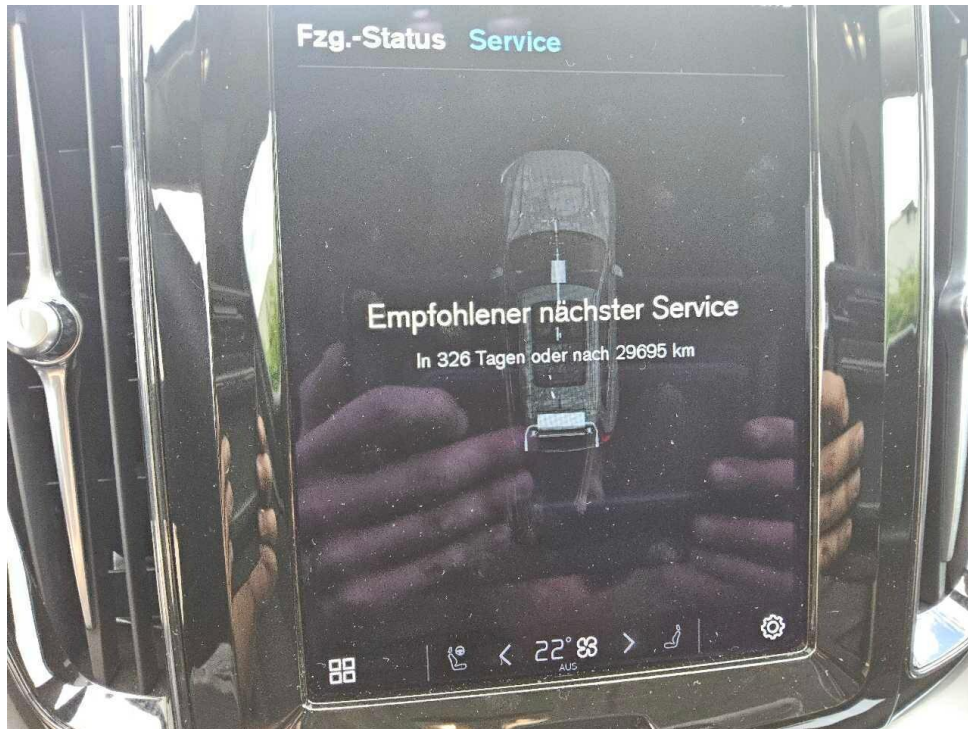
Bild 7 : Serviceintervallanzeige

Wartungsnachweis: vollständig  
letzte Wartung: am 06.05.2026 bei Kilometerstand 36.377

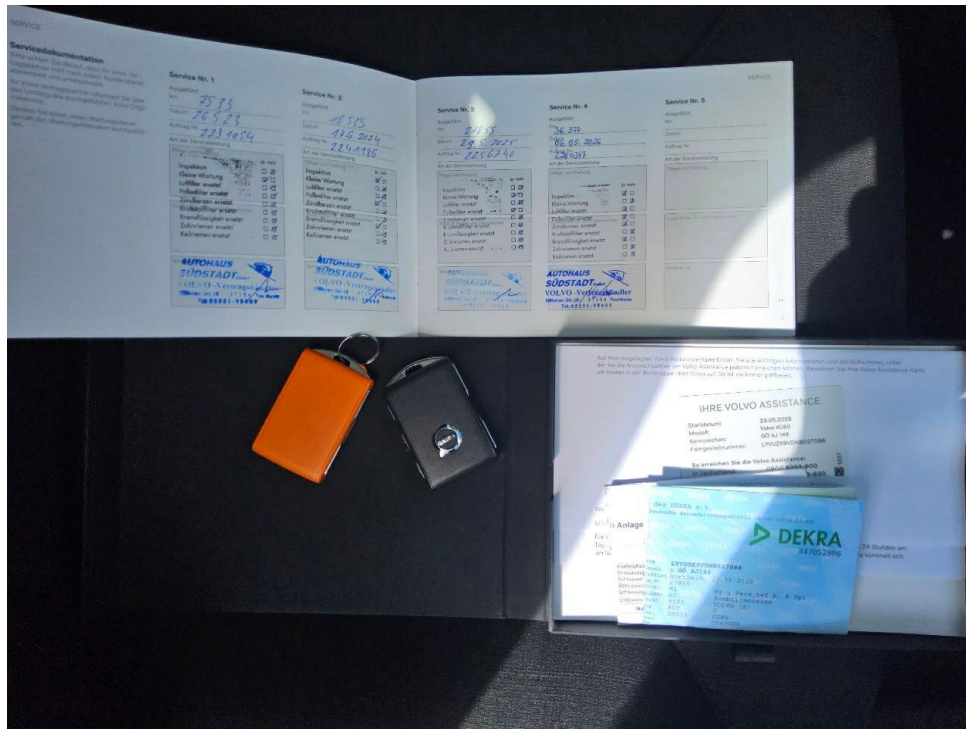
Bild 11 : Serviceheft letzter Eintrag, alle Fahrzeugschlüssel, Bordmappe

Für die Bearbeitung des Vorganges standen folgende Unterlagen zur Verfügung: - Fz-Schein/Zul.Beschein. Teil I  
2 Hauptschlüssel, 0 Nebenschlüssel vorgelegt.

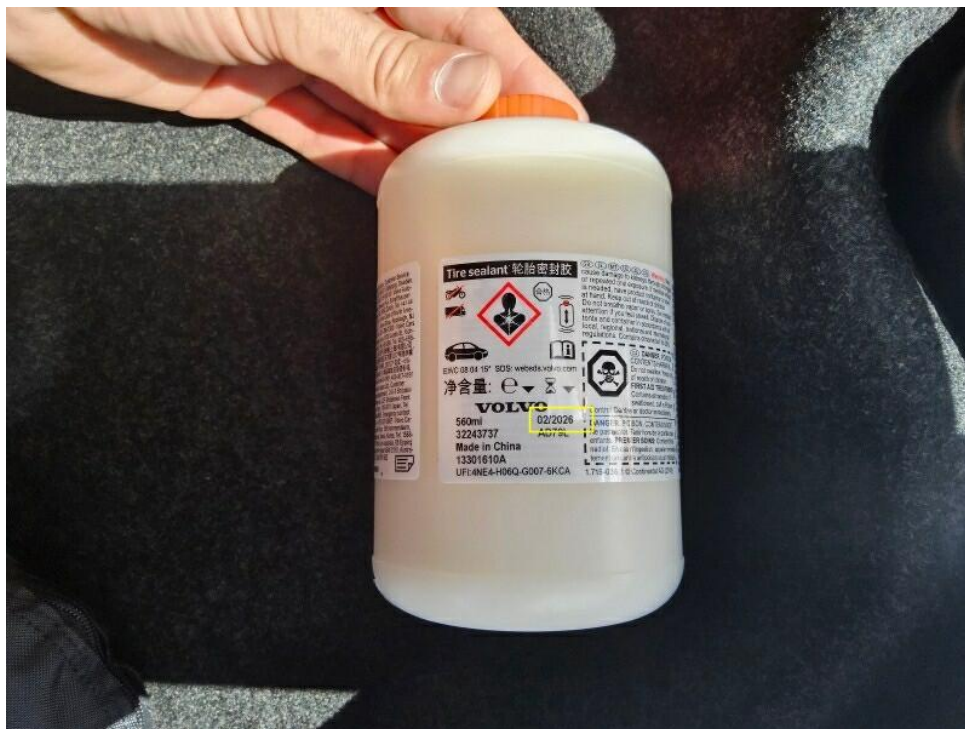
Bild 13 : Reifendichtmittel - Verfallsdatum überschritten (02/2026)

| Achse | Reifenbezeichnung | Hersteller/Typ | Art | Profiltiefe |
|---|---|---|---|---|
| Pannenset | Füllflasche haltbar bis 02 / 2026 | | | |

1. Reifendichtmittel - Verfallsdatum überschritten (02/2026), erneuern (Bild 13)

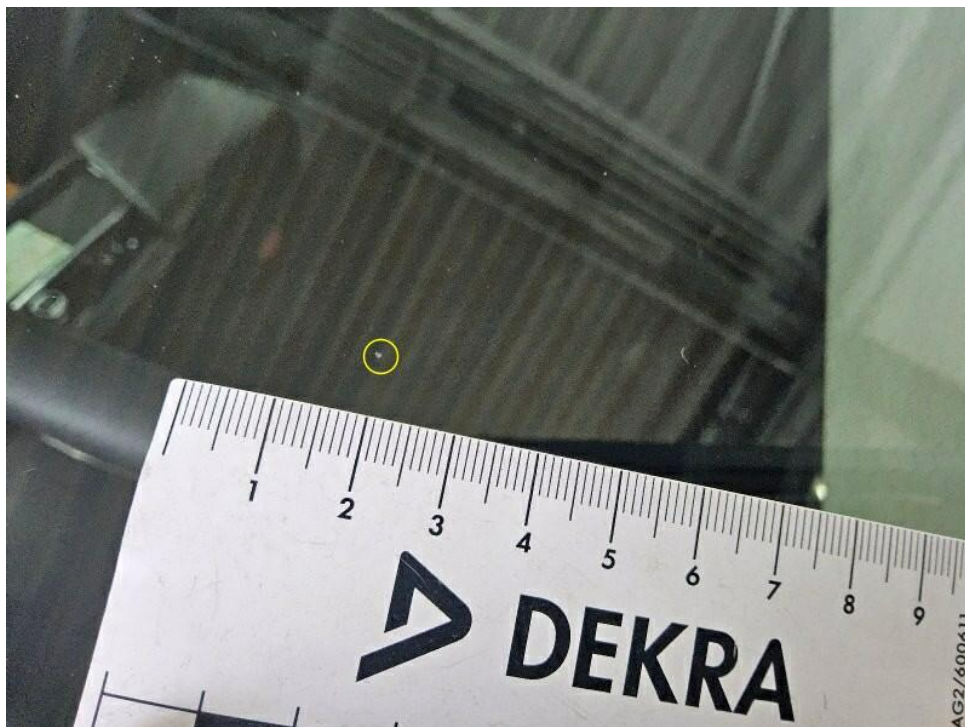
Bild 14 : Windschutzscheibe - vereinzelte Oberflächensteinschläge (Gebrauchsspur)

Folgende Schäden sind in Anbetracht des Alters, der Laufleistung und dem Einsatzzweck als Gebrauchsspur einzustufen.

Windschutzscheibe - vereinzelte Oberflächensteinschläge (Bild 14)  
Stoßfänger vorne - vereinzelte Steinschläge (Bild 15)
