Hüsges Gruppe®  
Die Gutachter

## Zustandsbericht

| Berichtsnummer : | 0000000924573-DE926 | | |

#### Kia EV6 (CV)(2021->) GT 4WD

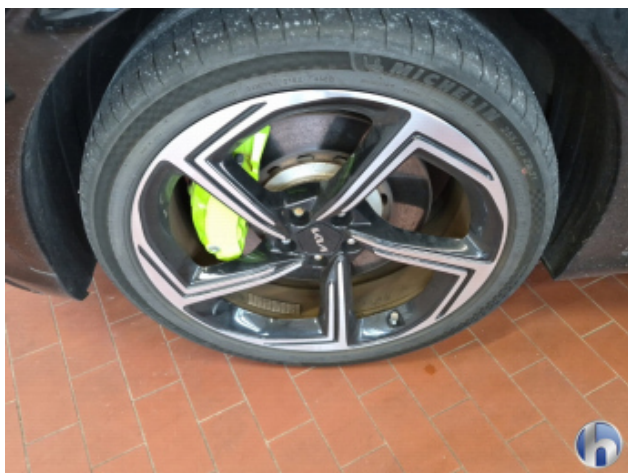
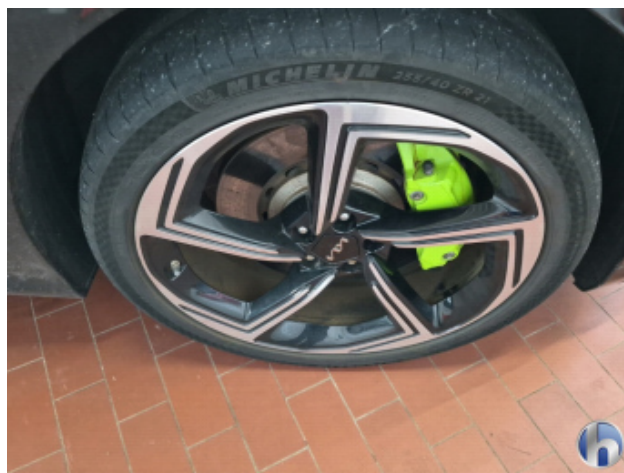
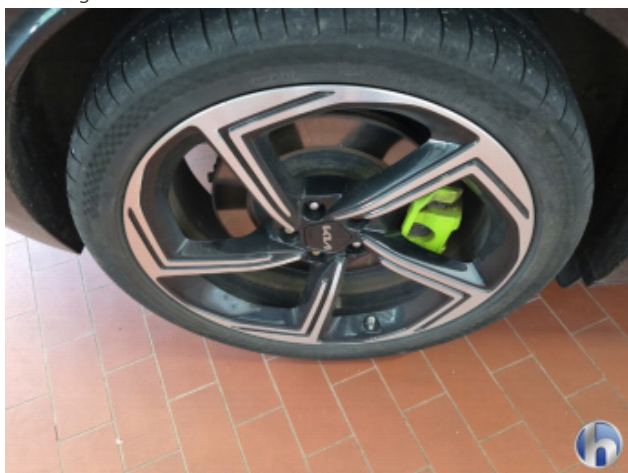
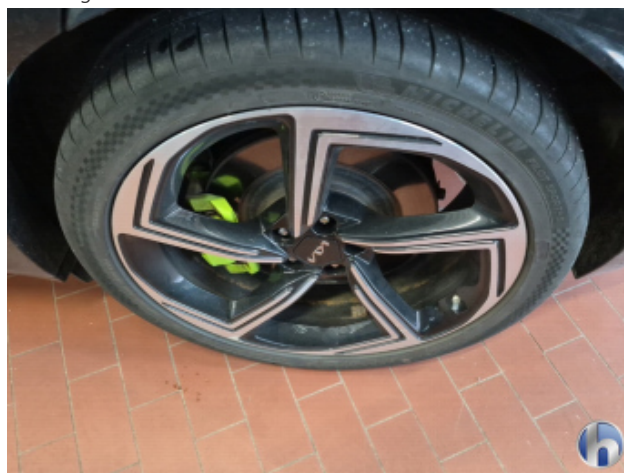
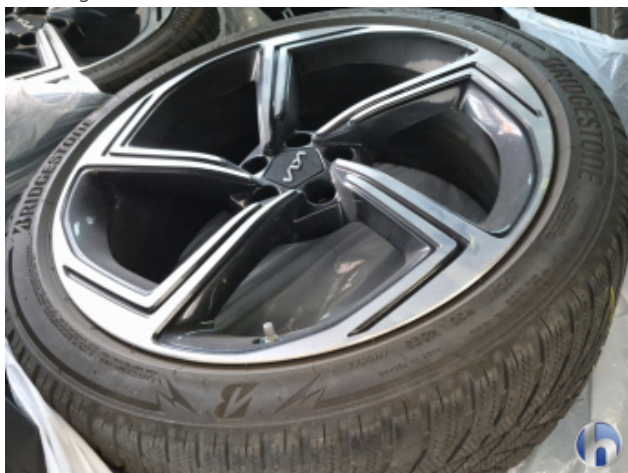
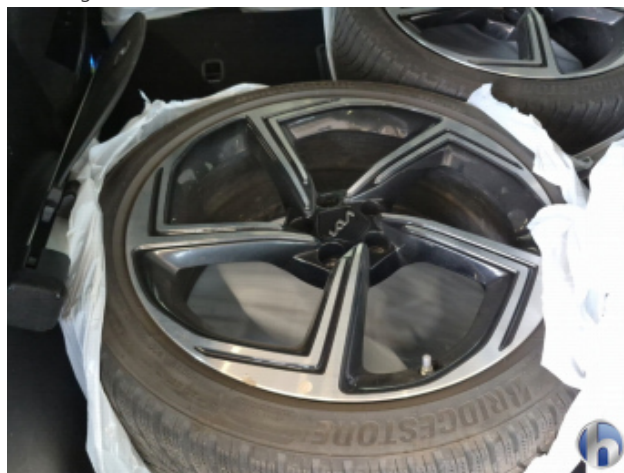
Bereifung

| Verkehrssicherheit: | <b>Nicht verkehrssicher</b> | |

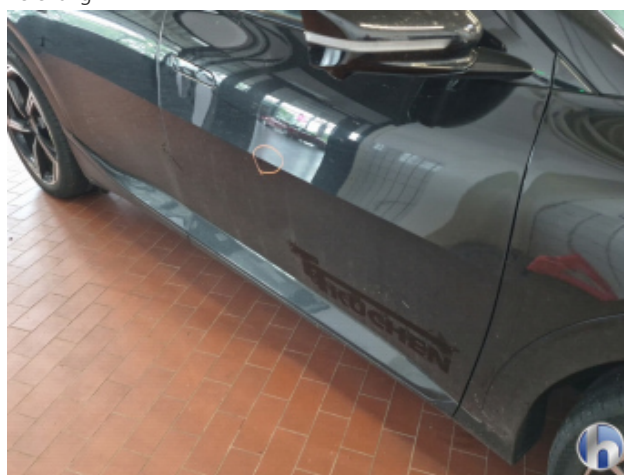
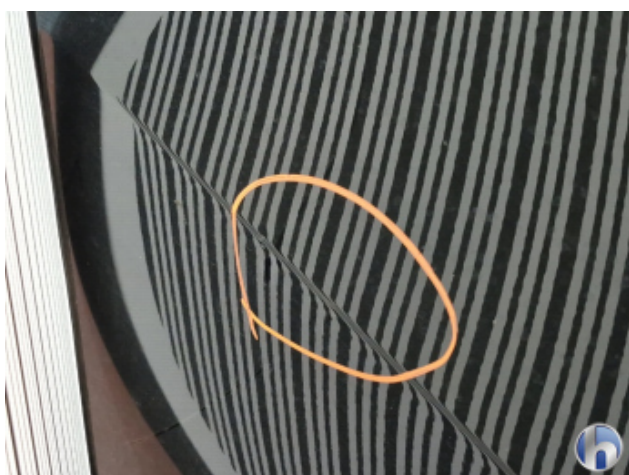
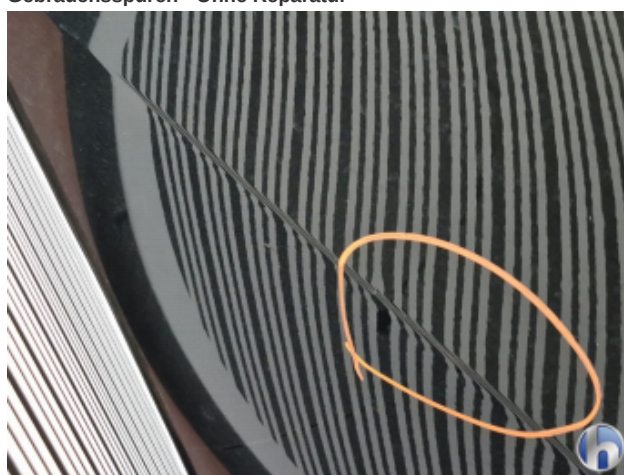
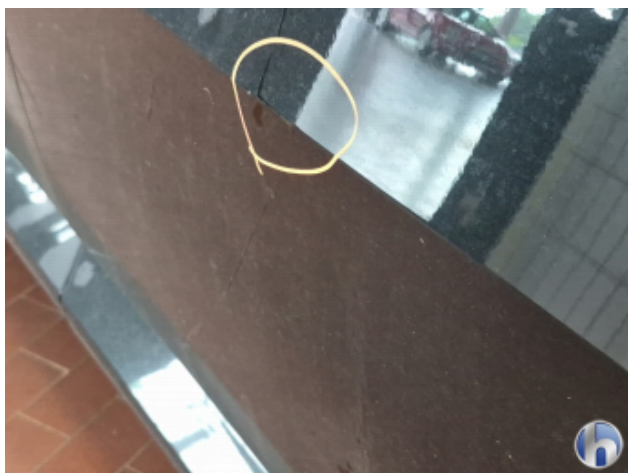
| 1. | Tür Vorne - Rechts | Gebrauchsspuren | Ohne Reparatur |

1. Tür Vorne - Rechts

Gebrauchsspuren - Ohne Reparatur

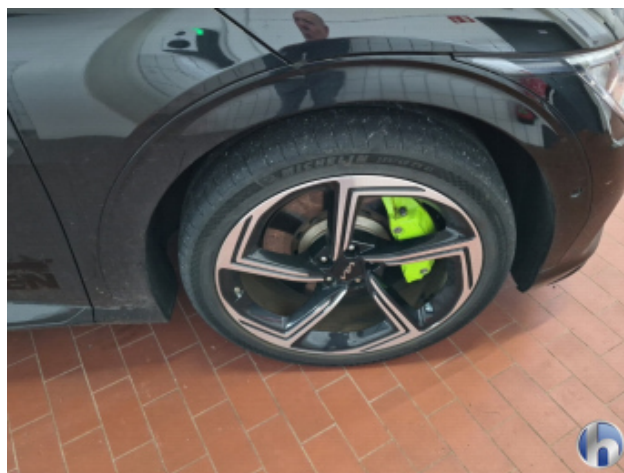
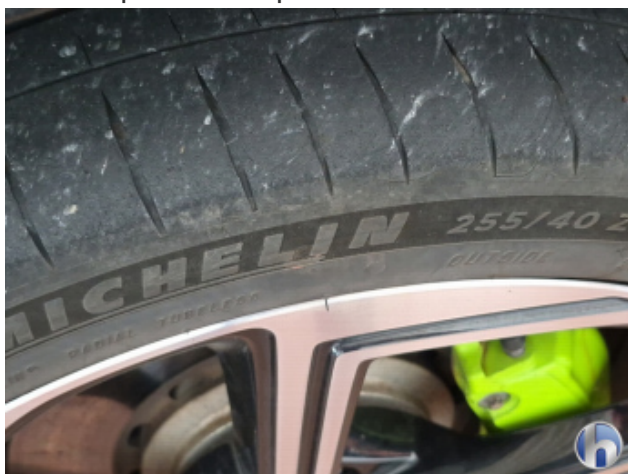
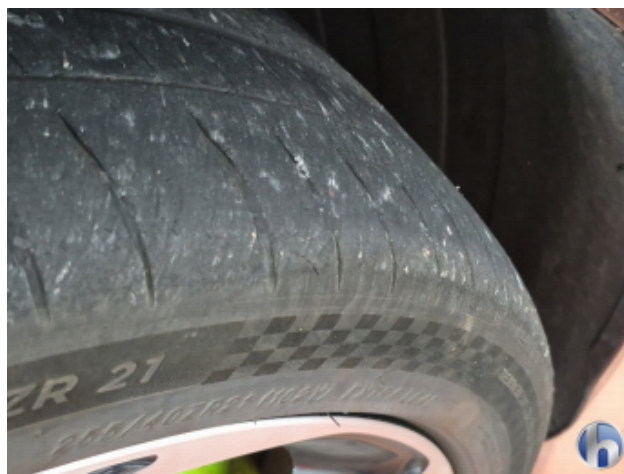
| 1. Achse - rechts / Zust. | <b>Michelin</b> | <b>255/40/R21/102Y 1 mm</b> |

| 2. | Reifen Vorne - Rechts | Verschlissen | Erneuern |

2. Reifen Vorne - Rechts  
Verschlissen - Erneuern

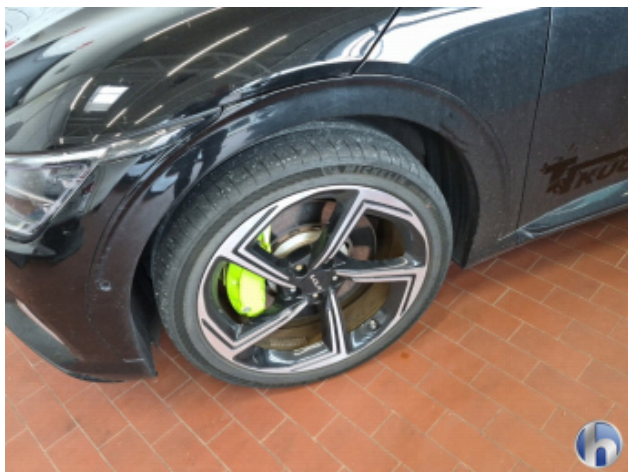
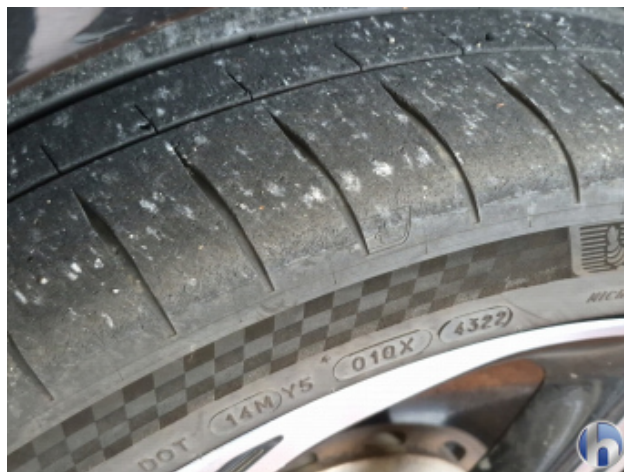
| 1. Achse - links / Zust. | <b>Michelin</b> | <b>255/40/R21/102Y 1 mm</b> |

| 3. | Reifen Vorne - Links | Verschlissen | Erneuern |

3. Reifen Vorne - Links  
Verschlissen - Erneuern
