Zustandsbericht / Minderwertgutachten

**Kennzeichen****K CC2628****FIN****W1N4N8EB9SJ698481**

| Typ / Verkaufsbez. | GLA 180 7G-DCT Entry | Aufbauart | Limousine |

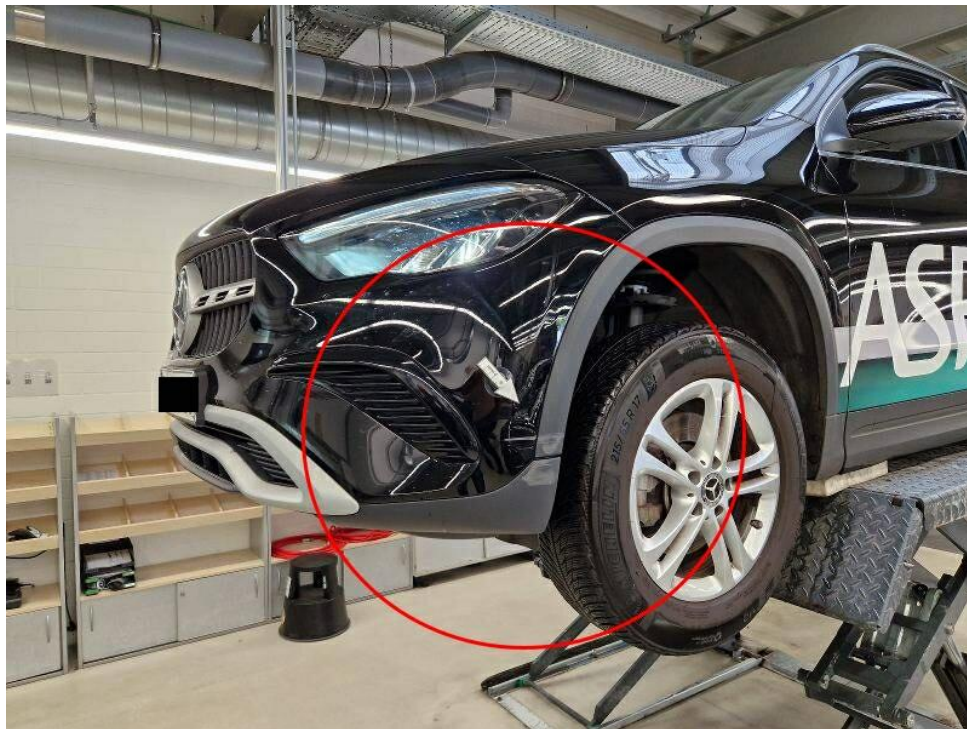
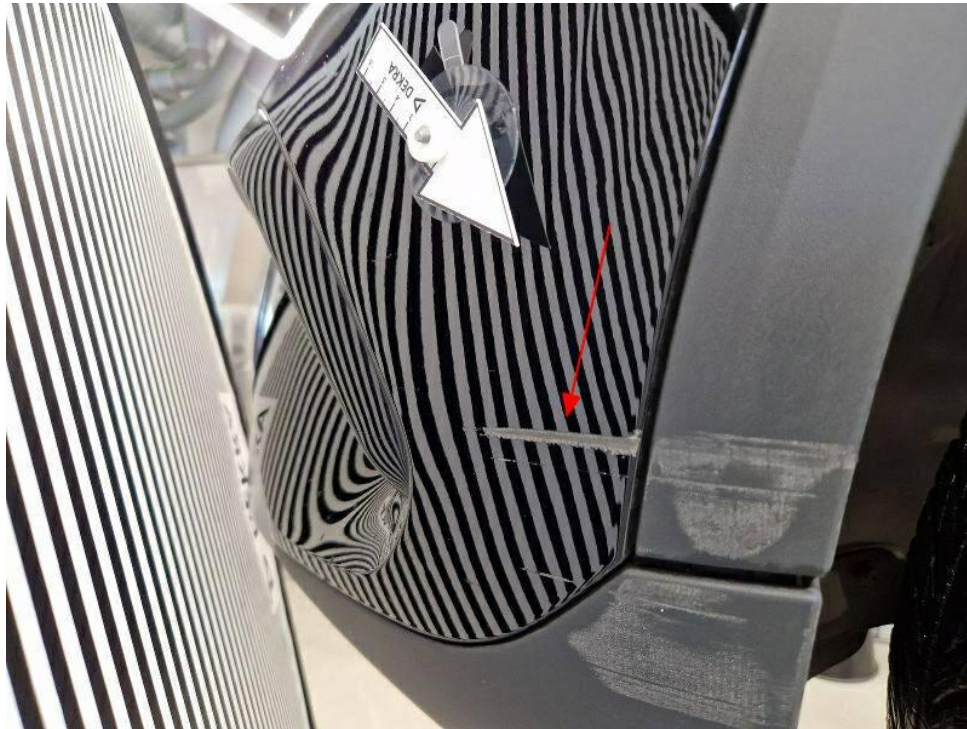
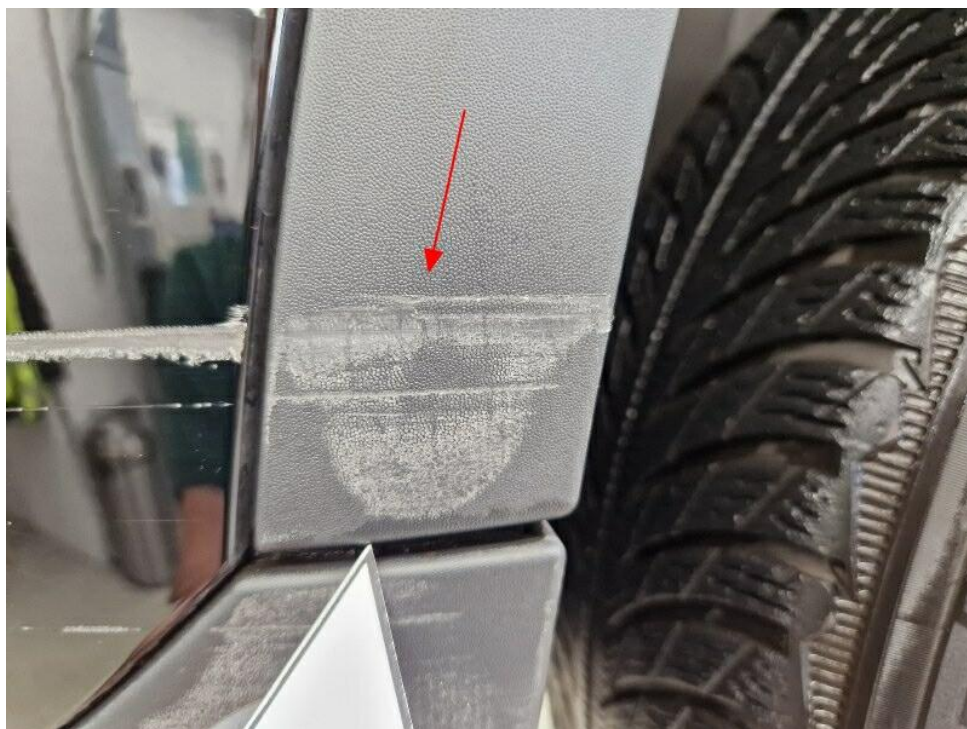
Bild 15 : Frontschaden links (Stoßfänger vorne/ Spoiler vorne links/ Radlaufverkleidung VA links verschrammt)

Bild 16 : Frontschaden links (Stoßfänger vorne/ Spoiler vorne links/ Radlaufverkleidung VA links verschrammt)

Bild 17 : Frontschaden links (Stoßfänger vorne/ Spoiler vorne links/ Radlaufverkleidung VA links verschrammt)

Bild 18 : Frontschaden links (Stoßfänger vorne/ Spoiler vorne links/ Radlaufverkleidung VA links verschrammt)

Bild 19 : Frontschaden links (Stoßfänger vorne/ Spoiler vorne links/ Radlaufverkleidung VA links verschrammt)

| Bezeichnung des Schadens / Rep.-Weg | Rep.Kost | | Anrechn. | Minderwert in EUR | |
|---|---|---|---|---|---|
| 2. Frontschaden links (Stoßfänger vorne/ Spoiler vorne links/ Radlaufverkleidung VA links verschrammt), instandsetzen | | | | | |

| (Bild 15, 16, 17, 18, 19) | 1.798,32 | 2.140 | voll | -1.798,32 | -2.140 |

| ARB. POS. NR/ LEIT-NR | INSTANDSETZUNGS-/EINZEL-/VERBUNDARBEITEN | KL | AW | ARB.- PREIS |
|---|--|---|---|---|
| 88-1102 01 | STOSSFAENGER V KPL AUS-/EINBAUEN | 2 | 12 | 160.75 |
| 88-1105 01 | STOSSFAENGER V ZERLEGEN/ZUSAMMENBAUEN (STOSSFAENGER AUSGEBAUT) | 2 | 16 | 214.33 |
| 0283 | VERKLEIDUNG STOSSF V INSTANDSETZEN SYSTEM AUDATEX | 2 | 12* BLATT | 160.75 1 |

| 0283 | VERKLEIDUNG | STOSSF V REPARATURLACK ST K3 | | 14 | |

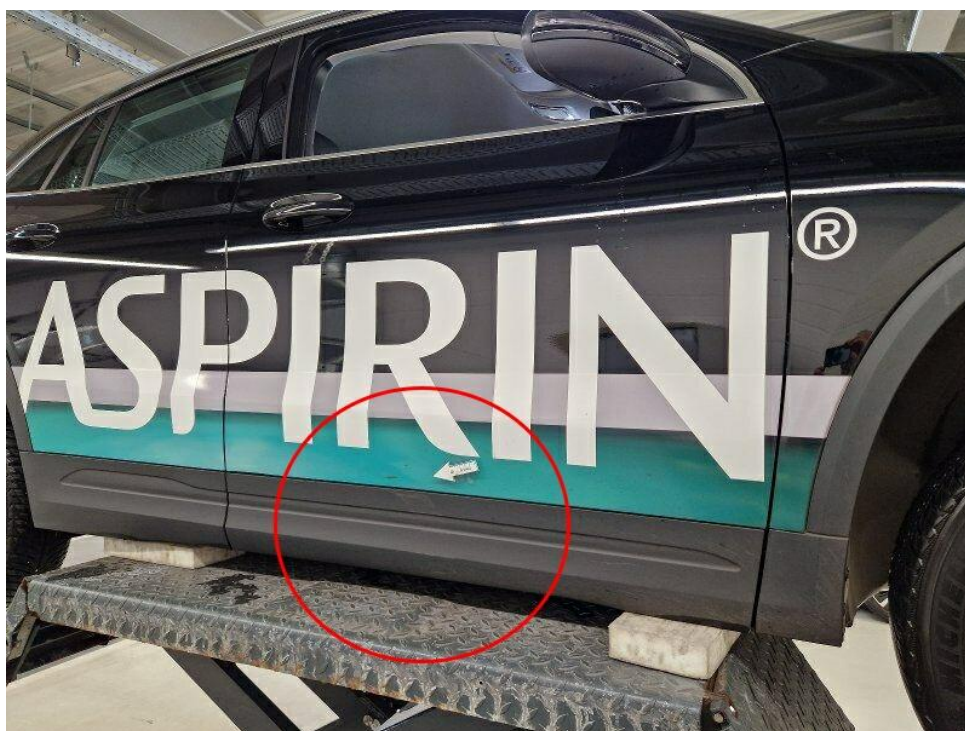
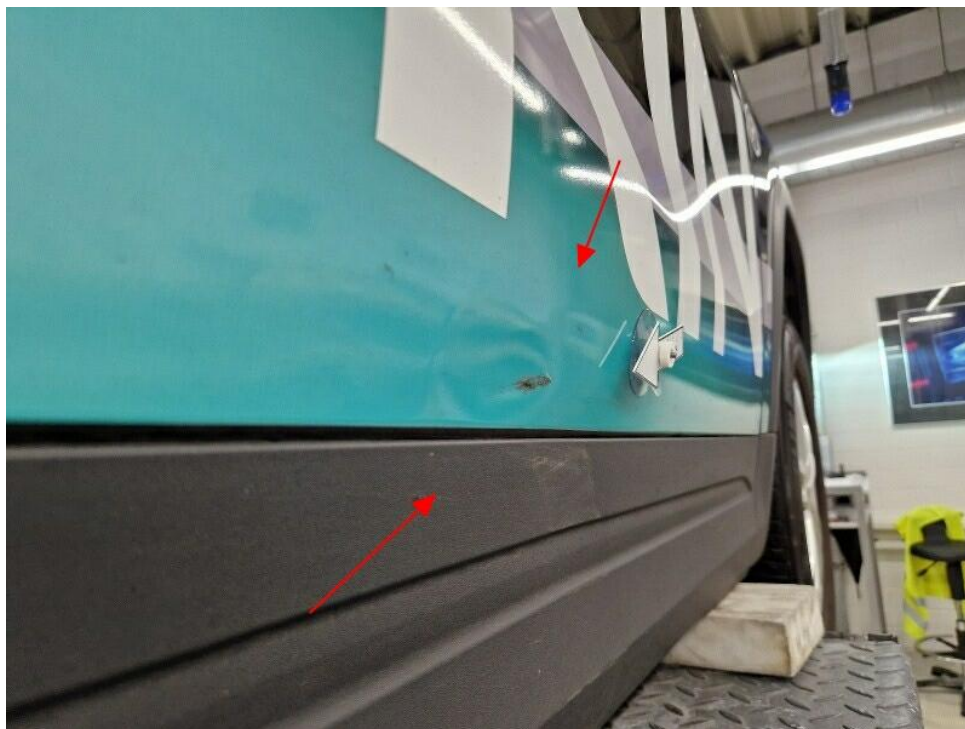
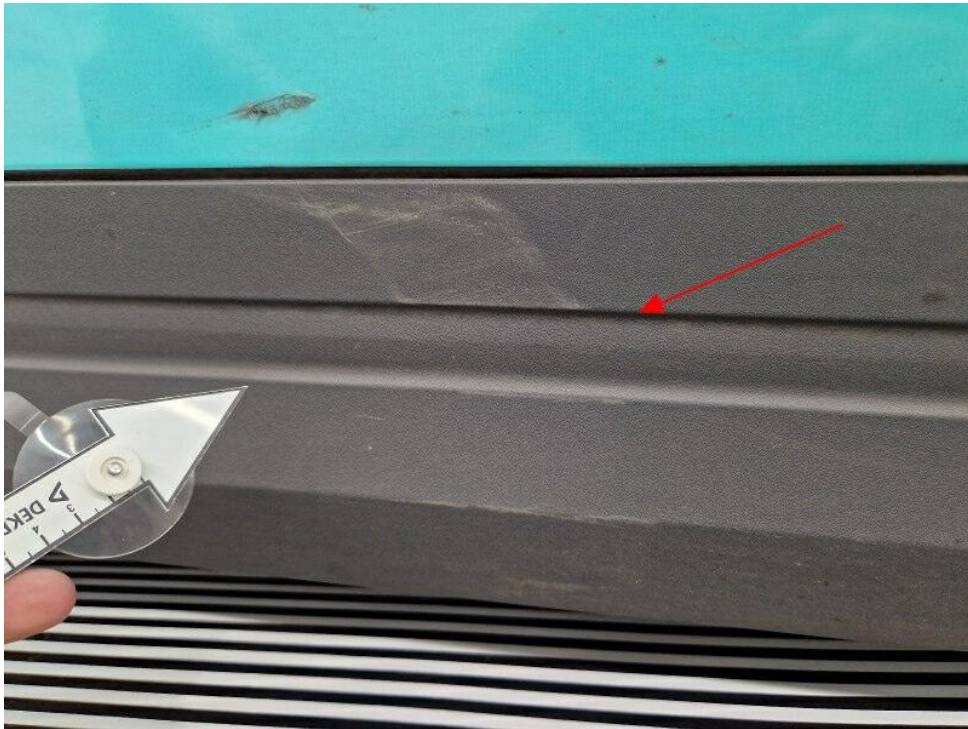
Bild 20 : Tür vorne rechts unten eingedrückt/ Stoßleiste verschrammt

Bild 21 : Tür vorne rechts unten eingedrückt/ Stoßleiste verschrammt

Bild 22 : Tür vorne rechts unten eingedrückt/ Stoßleiste verschrammt

Bild 23 : Tür vorne rechts unten eingedrückt/ Stoßleiste verschrammt

Bild 24 : Tür vorne rechts unten eingedrückt/ Stoßleiste verschrammt

Bild 25 : Tür vorne rechts unten eingedrückt/ Stoßleiste verschrammt

| 3. Tür vorne rechts unten eingedrückt/ Stoßleiste verschrammt, instandsetzen | | | | | |

| (Bild 20, 21, 22, 23, 24, 25) | 1.731,09 | 2.060 | voll | -1.731,09 | -2.060 |

| ARB. POS. NR/ LEIT-NR | INSTANDSETZUNGS- /EINZEL- /VERBUNDARBEITEN | KL | AW | ARB. - PREIS |
|---|---|---|---|---|
| 1482 | TUER V R INSTANDSETZEN | 2 | 18* | 241.13 |

| 1482 | TUER V R | REPARATURLACK ST III | 19 |
