LVV Nr 432031
Hersteller Mercedes-Benz
Model C-Class
Variante Avantgarde Line C 300 E PHEV
Listenpreis 59.025,00
VIN W1KAH5EB8RF147672
Erstzulassungsdatum 1.1.2024
Kennzeichen E SU2024E

Zustandsbericht / Minderwertgutachten

Erstzulassung	16.01.2024	Letzte Zulassung	16.01.2024
Fahrzeugart	PKW	Hersteller	MERCEDES-BENZ
Typ / Verkaufsbez.	C 300 e T 9G-TRONIC Avantgarde Advanced	Aufbauart	Limousine
Türen	5	Sitzplätze	5
Fahrzeug-Ident.-Nr.	W1KAH5EB8RF147672	HSN / TSN	2222 / BEP
Schlüssel-Nr.	10080956	Km-Stand abgelesen	73526
Nächste HU §29 StVZO	01 / 2027	Energiequelle / Kraftstoff	Hybr.B/E ext.aufl.
Zylinderanzahl	4 / Hybridantrieb	Leistung (kW)	150
Hubraum (ccm)	1999	Schadstoffklasse:	EURO6;WLTP;AP;PI/CI; M, N1 I
Antriebsart	Heckantrieb	Getriebe / Gänge	Automatik / 9
Felgen	Leichtmetall	Farbe (Hersteller)	GRAPHITGRAU - METALLICLACK
Polster / Farbe	Teilleder / Schwarz

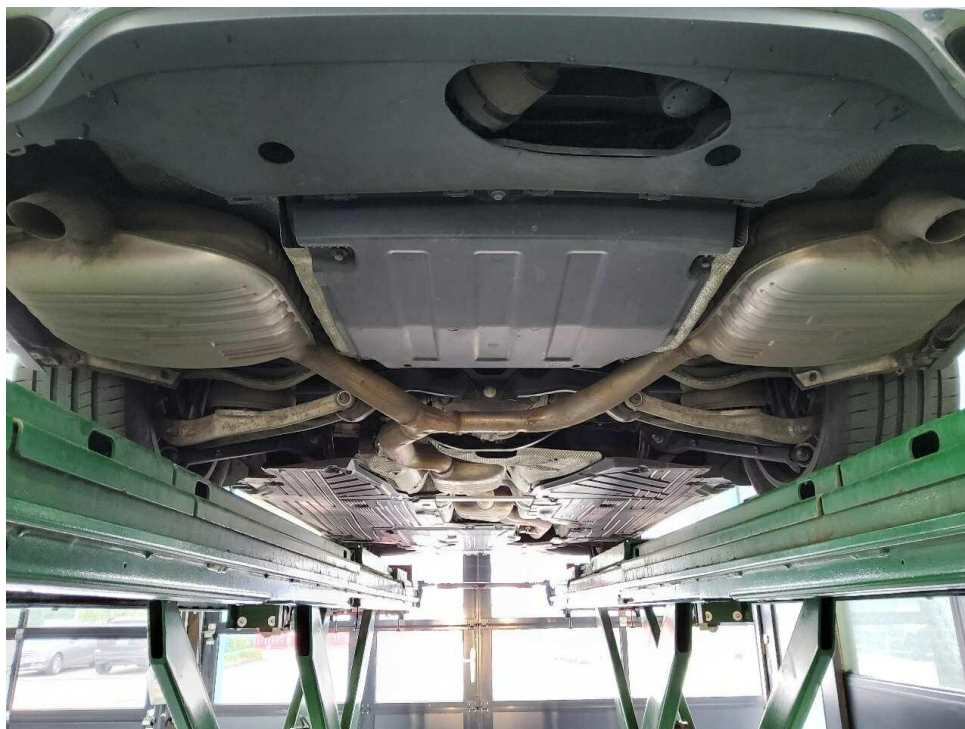
Bild 5 : Fahrzeugunterseite

Das Fahrzeug / Objekt wurde zum Zeitpunkt der Besichtigung in einem nicht gereinigten Zustand vorgefunden. Das Fahrzeug / Objekt wurde von oben und auf einer Hebebühne von unten besichtigt. Im Rahmen der Fahrzeug / Objektbesichtigung wurde ein Probelauf des Motors durchgeführt. Abgasrelevante Baugruppen wurden messtechnisch nicht überprüft. Folglich wurden Mängel, die nur bei einer Abgasuntersuchung feststellbar sind, nicht berücksichtigt.

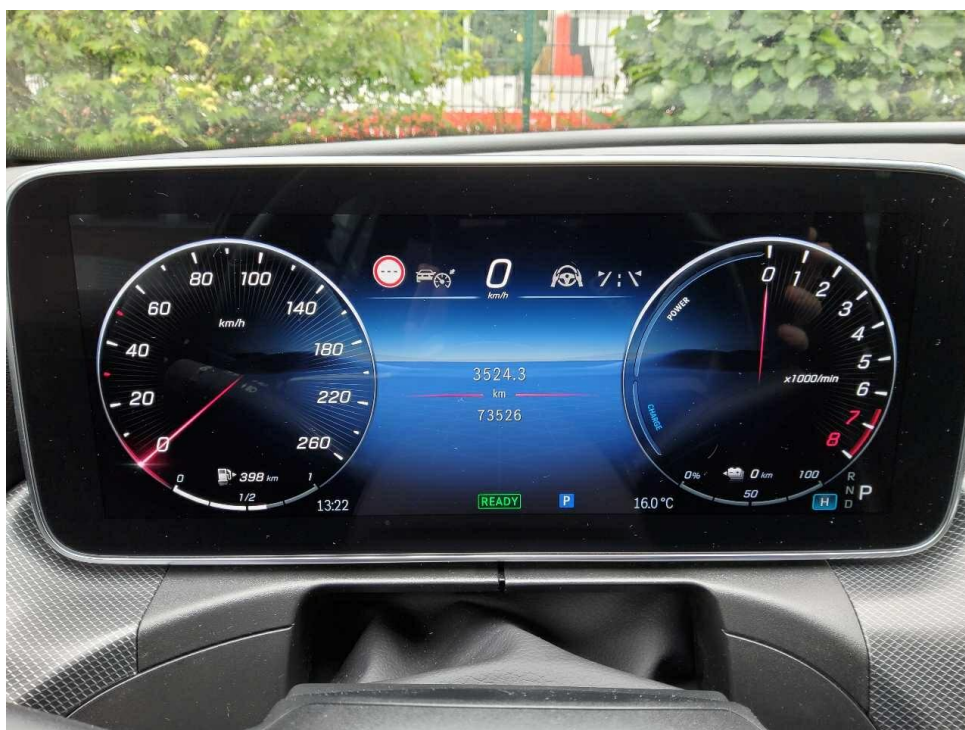
Bild 6 : Kombiinstrument (betriebsbereit) mit Km-Stand

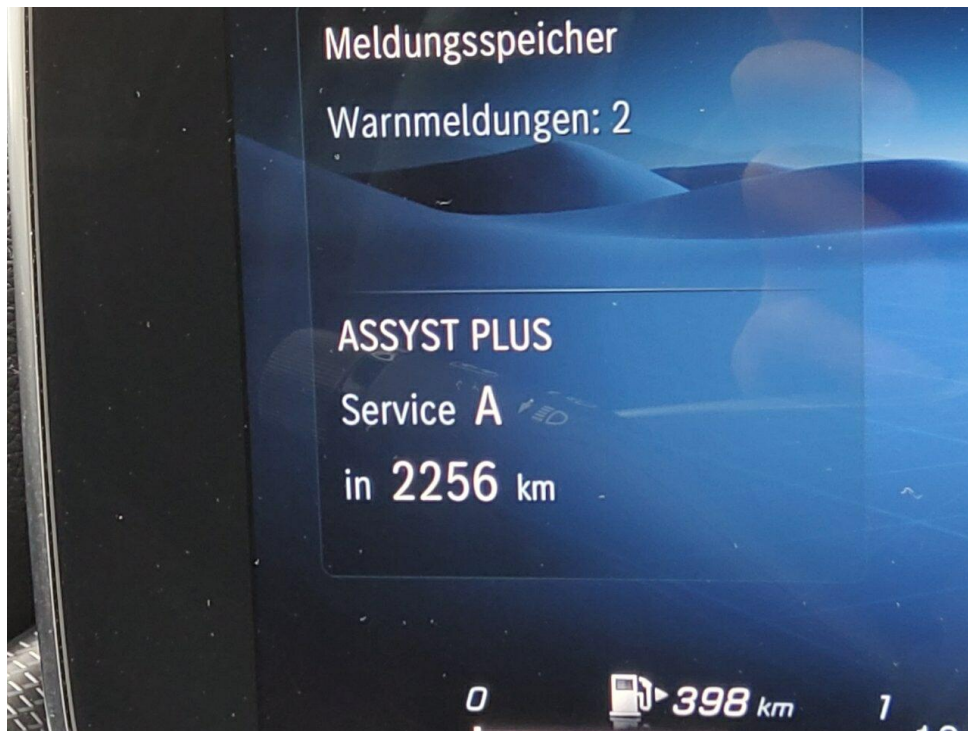
Bild 7 : Serviceintervallanzeige

Wartungsnachweis: lückenhaft
letzte Wartung: am 17.07.2025 bei Kilometerstand 50.780
bis Wartung verbleiben: 2.256 km (zum Besichtigungszeitpunkt)

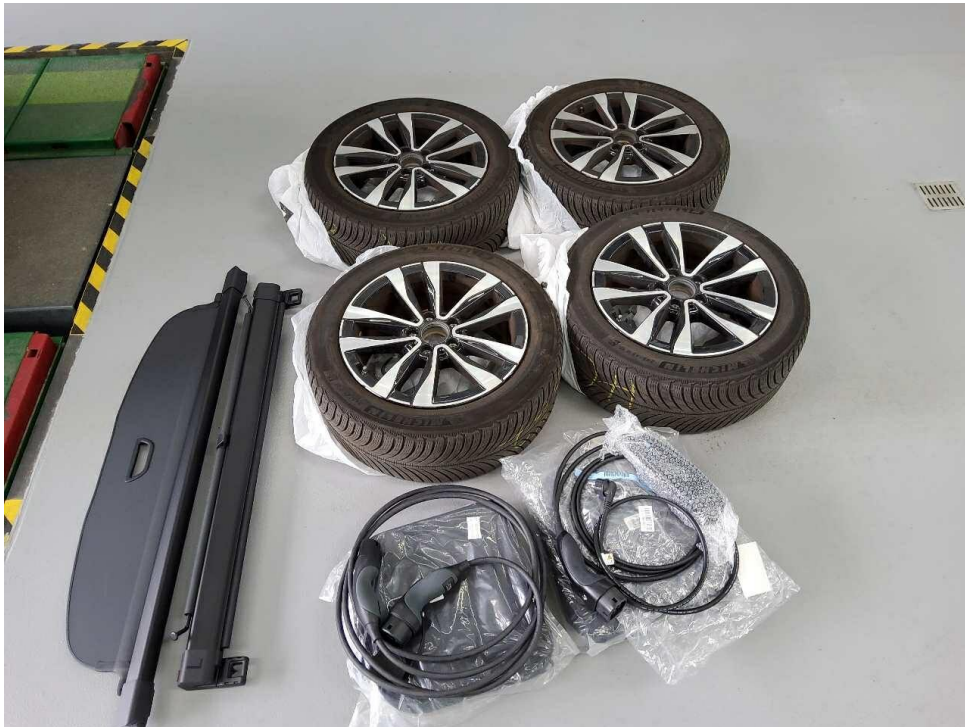
Bild 13 : 2. Radsatz

Reifenbezeichnung	Hersteller/Typ	Art	Profiltiefe
225 / 50 R 17 98 H	Michelin / Pilot Alpin 5 MO	W /O	6 mm
225 / 50 R 17 98 H	Michelin / Pilot Alpin 5 MO	W /O	6 mm
245 / 45 R 17 99 H	Michelin / Pilot Alpin 5 MO	W /O	5 mm
245 / 45 R 17 99 H	Michelin / Pilot Alpin 5 MO	W /O	5 mm

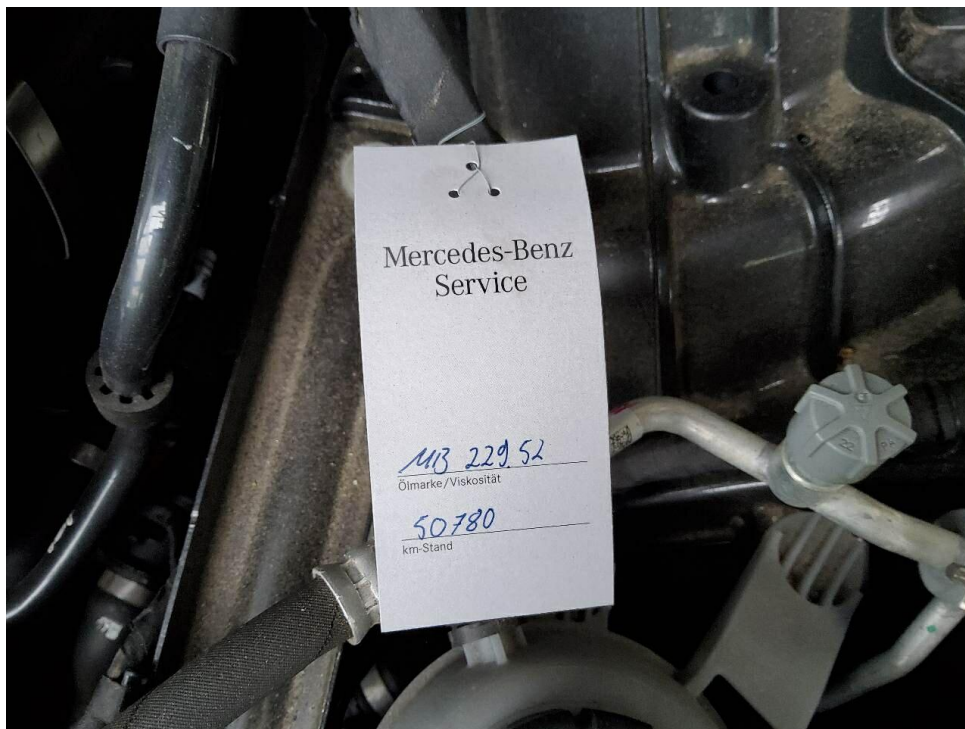
Bild 15 : Öl-Zettel (letzte Wartung)

Bild 16 : Öl-Zettel (letzte Wartung)

- Letzten Service vom Öl-Zettel entnommen
- Servicenachweis fehlt (digital)

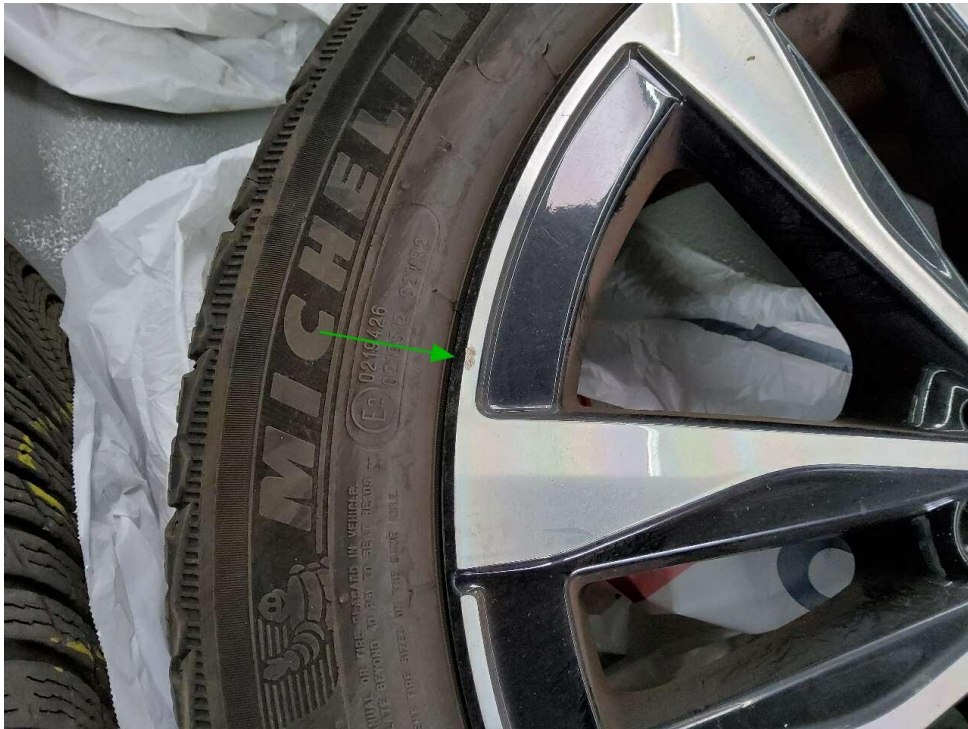
Bild 17 : Winterfelge hinten rechts, verschrammt

Winterfelge hinten rechts, verschrammt, (Bild 17)
