Zustandsbericht / Minderwertgutachten

Erstzulassung	10.02.2022	Letzte Zulassung	07.10.2025
Hersteller	VOLVO	Typ / Verkaufsbez.	XC60 B4 D AWD Plus Bright
Aufbauart	Geländewagen	Türen	4
Sitzplätze	5	Fahrzeug-Ident.-Nr.	YV1UZK5UCN1009259
HSN / TSN	9101 / BPQ	Schlüssel-Nr.	40517357
Km-Stand abgelesen	35094	Nächste HU §29 StVZO	03 / 2027
Energiequelle / Kraftstoff	Hybr.Diesel/E	Zylinderanzahl	4 / Hybridantrieb
Leistung (kW)	145	Hubraum (ccm)	1969
Schadstoffklasse:	EURO6;WLTP;AP;PI/CI; M, Antriebsart		Allrad
	N1 I		
Getriebe	Automatik /	Felgen	Leichtmetall
Farbe	Schwarz / Metallic	Polster / Farbe	Leder / Beige
	Es wird unterstellt, dass die Gesamtlauflistung dem abgelesenen Km-Stand entspricht.

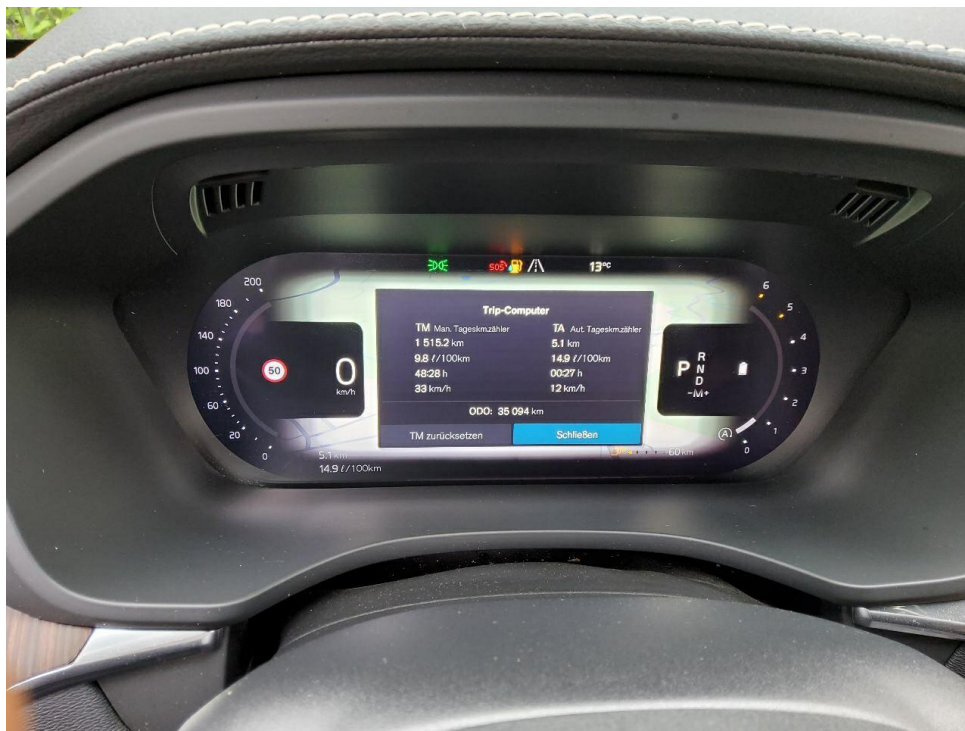
Bild 6 : Kombiinstrument (betriebsbereit) mit Km-Stand

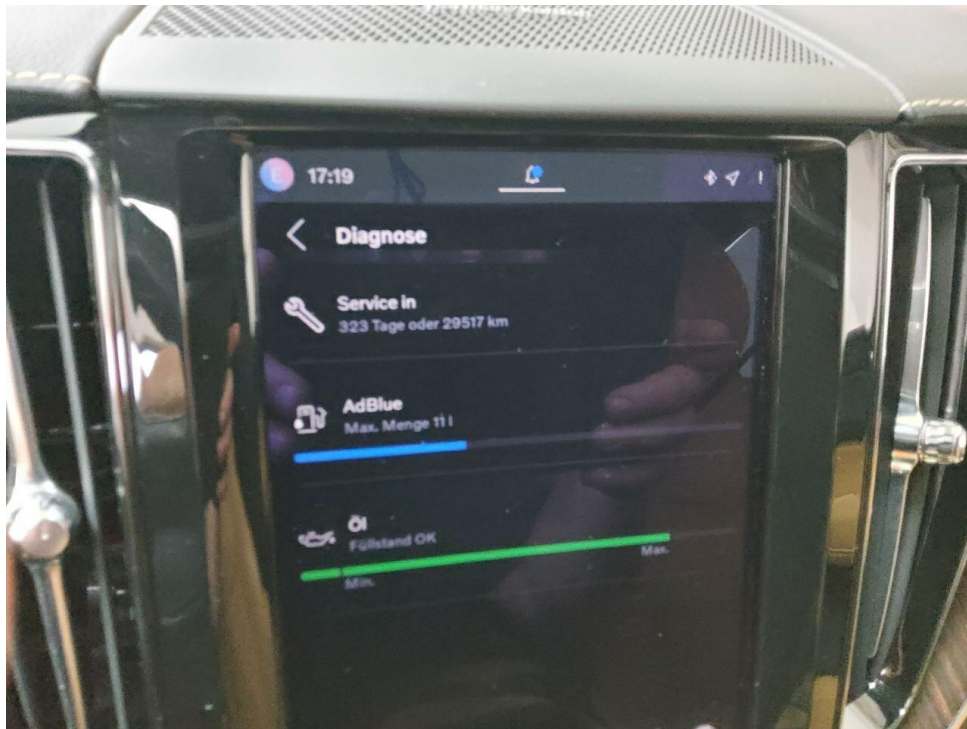
Bild 7 : Serviceintervallanzeige

Wartungsnachweis: vollständig
letzte Wartung: am 27.03.2026 bei Kilometerstand 34.611
bis Wartung verbleiben: 29.517 km (zum Besichtigungszeitpunkt)

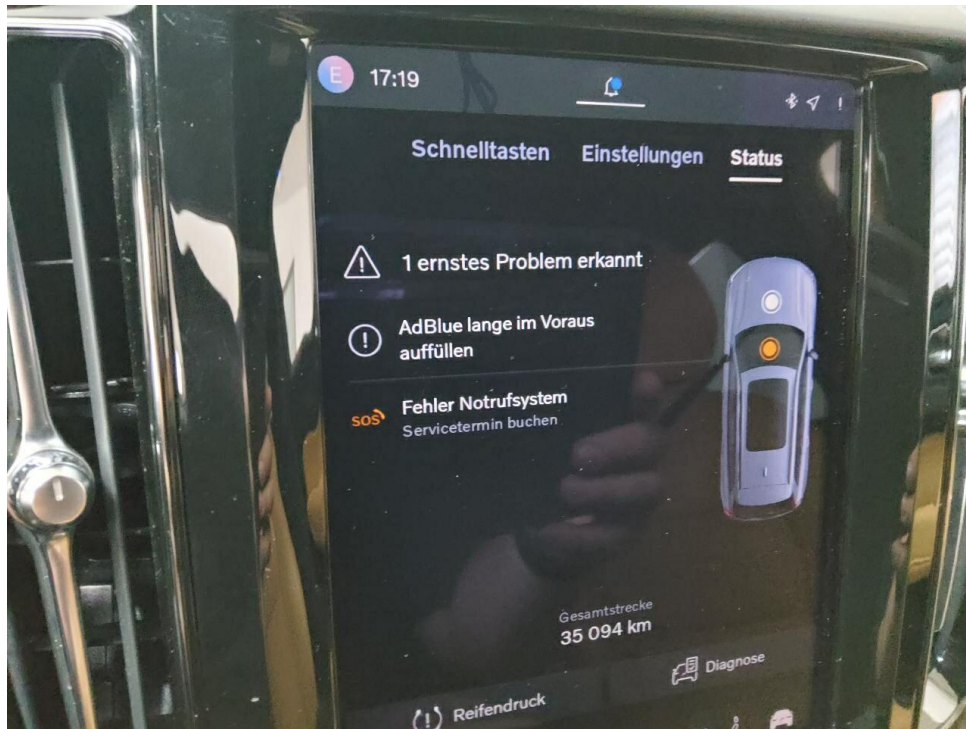
Bild 13 : SOS Fehlermeldung im Display

1. Pannenset Füllflasche abgelaufen,
erneuern (Bild 14)
2. SOS Fehlermeldung im Display,
prüfen und Befund festlegen,
Schadenerweiterung möglich (Bild 13)

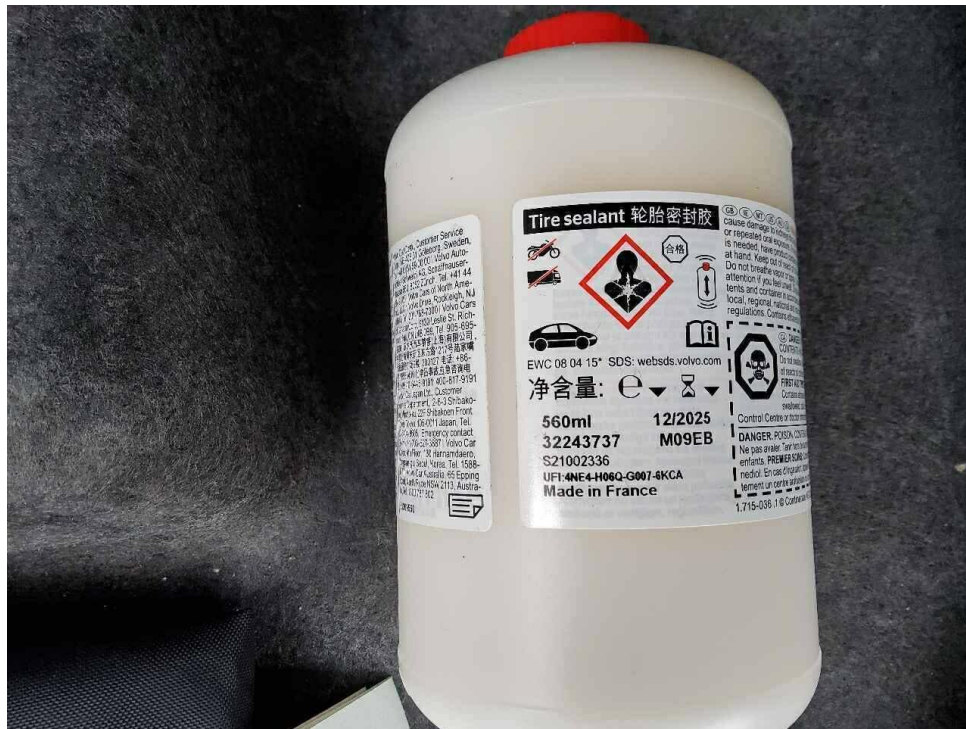
Bild 14 : Pannenset Füllflasche abgelaufen

Achse	Reifenbezeichnung	Hersteller/Typ	Art	Profiltiefe
1 links	265 / 35 R 22 102 Y	Triangle / Th201	S / O	6 mm
rechts	265 / 35 R 22 102 Y	Triangle / Th201	S / O	6 mm
2 links	265 / 35 R 22 102 Y	Triangle / Th201	S / O	6 mm
rechts	265 / 35 R 22 102 Y	Triangle / Th201	S / O	6 mm
Pannenset	Füllflasche haltbar bis 30.12.2025
