**» Übersicht**

| <b>Berichts-Nr:</b> | 10658529 |

| <b>Hersteller:</b> | Volkswagen |
| <b>Modell:</b> | Golf |

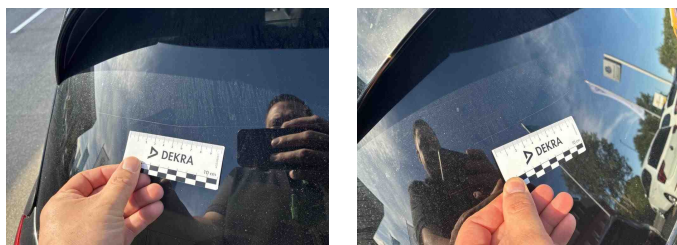
| Nr | Bauteil | Schadensbeschreibung | Reparaturempfehlung |
|---|---|---|---|
| 1 | Heckscheibe | Kratzer | Ersetzen |

1 - Heckscheibe - Kratzer - Ersetzen

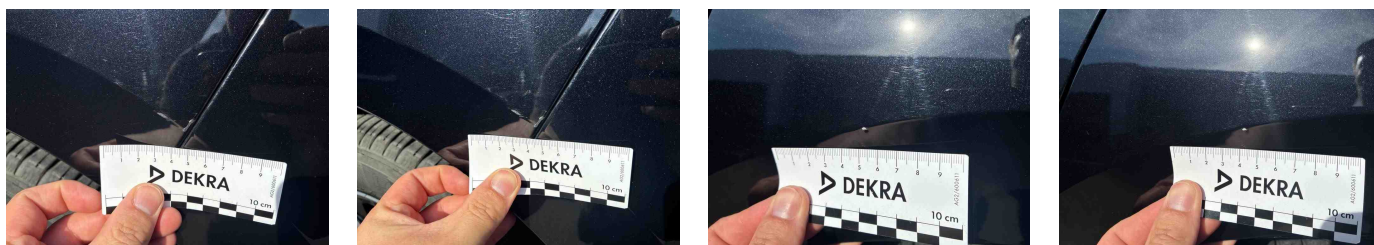
| Nr | Bauteil | Schadensbeschreibung | Reparaturempfehlung |
|---|---|---|---|
| 2 | Seitenwand hinten links | Delle(n) und Kratzer | Instandsetzen + lackieren |

2 - Seitenwand hinten links - Delle(n) und Kratzer - Instandsetzen + lackieren

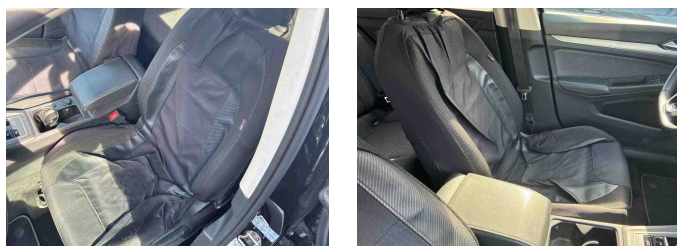
| Nr | Bauteil | Schadensbeschreibung | Reparaturempfehlung |
|---|---|---|---|
| 4 | Sitzbezug vorne links | Abweichend vom Auslieferungszustand/-umfang | Entfernen |

4 - Sitzbezug vorne links - Abweichend vom Auslieferungszustand/-umfang - Entfernen

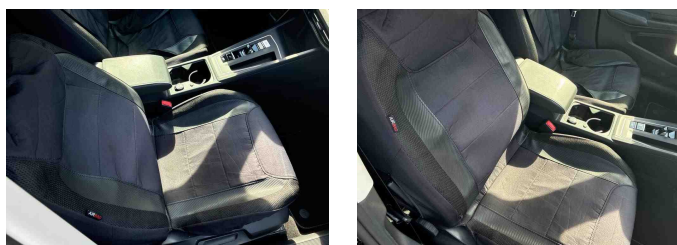
| Nr | Bauteil | Schadensbeschreibung | Reparaturempfehlung |
|---|---|---|---|
| 5 | Sitzbezug vorne rechts | Abweichend vom Auslieferungszustand/-umfang | Entfernen |

5 - Sitzbezug vorne rechts - Abweichend vom Auslieferungszustand/-umfang - Entfernen
