# Zustandsbericht

Protokollnummer: 45406977  
Auftrags-Nr / Referenz: 22451193  
Besichtigungsdatum: 24.04.2026

| Hersteller / Modell | BMW X3 xDrive20i Aut. | | |
| Kennzeichen | GÜ-KX 777 | Fahrgestellnummer | WBA25DP060N279686 |

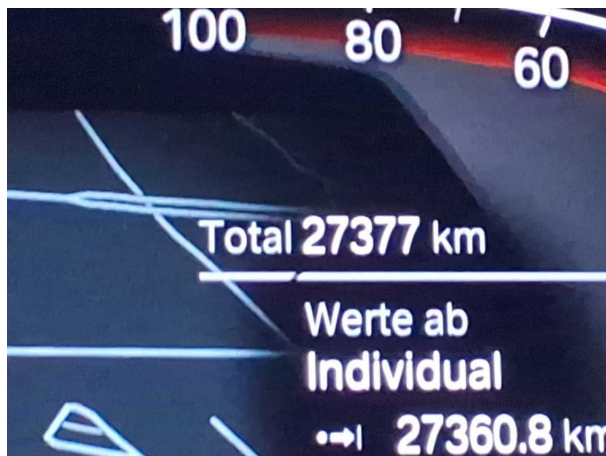
| Erstzulassung | 07.05.2024 | Laufleistung (abgelesen) | 27.377 km |

**Abbildung 10: Laufleistung**

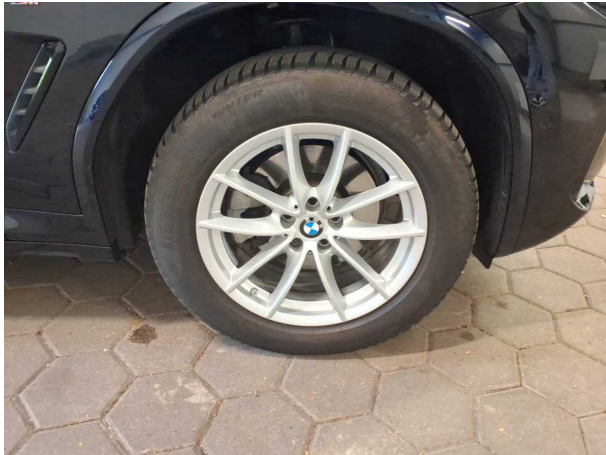
| Achse | Reifengröße | Reifentyp | Hersteller | Profiltiefe | Verkehrstauglichkeit |
|---|---|---|---|---|---|
| 1 | 225/60 R18 104H | Winterreifen (mit Notlauf) auf Leichtmetall | Pirelli | 6mm / 6mm | i.O. |
| 2 | 225/60 R18 104H | Winterreifen (mit Notlauf) auf Leichtmetall | Pirelli | 6mm / 6mm | i.O. |

**Abbildung 13:** Montierte Bereifung

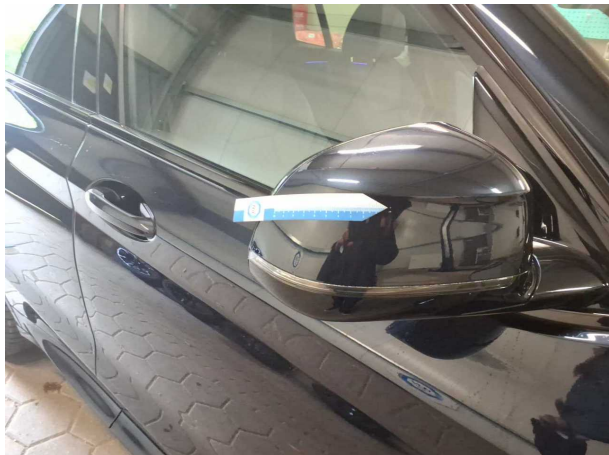
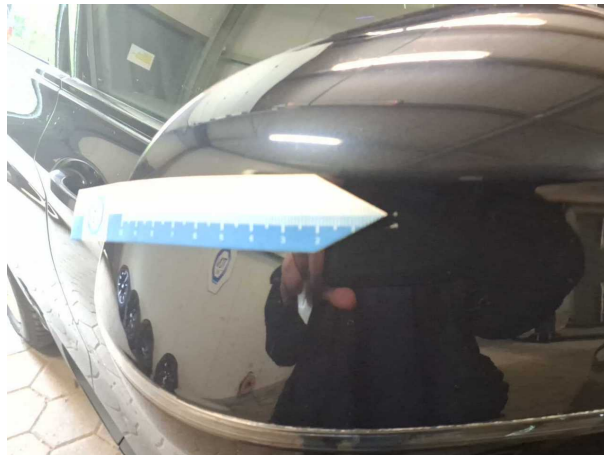
| Nr. | Bauteilgruppe | Beschreibung |
|---|---|---|
| 1 | Außenspiegel rechts | Abdeckkappe - Steinschlag - Smart Repair |

**Beschädigung #1:** Außenspiegel rechts: Abdeckkappe - Steinschlag - Smart Repair

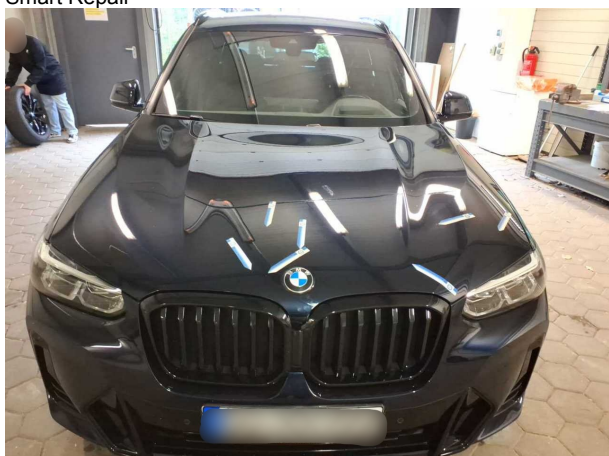
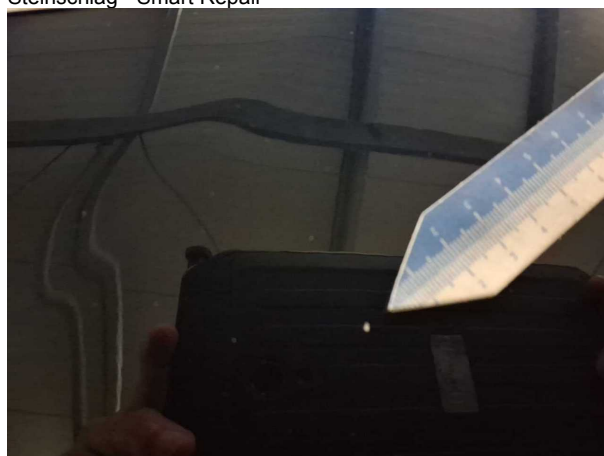
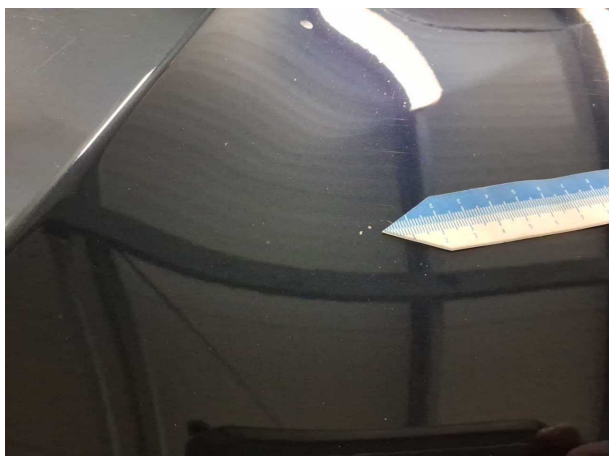
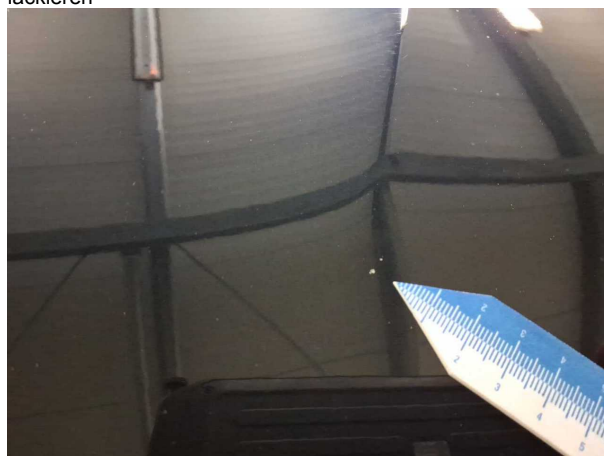
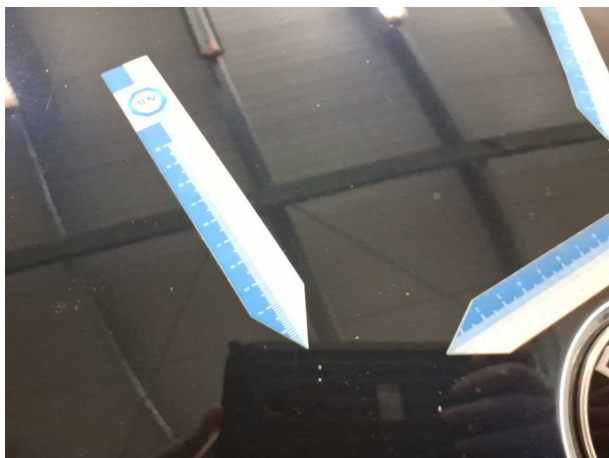
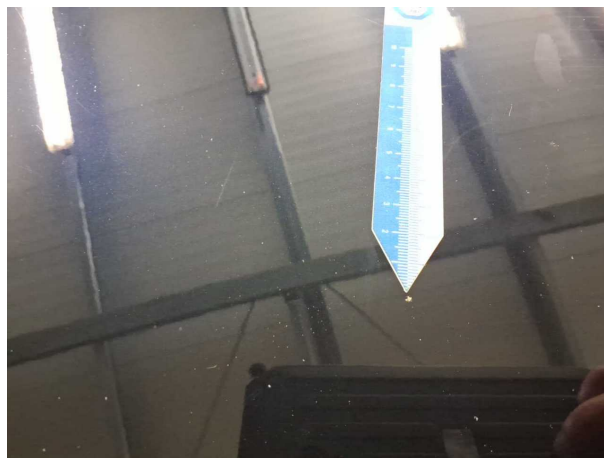
| Nr. | Bauteilgruppe | Beschreibung |
|---|---|---|
| 2 | Motorhaube | Motorhaube - Steinschlag - lackieren |

**Beschädigung #2:** Motorhaube: Motorhaube - Steinschlag - lackieren

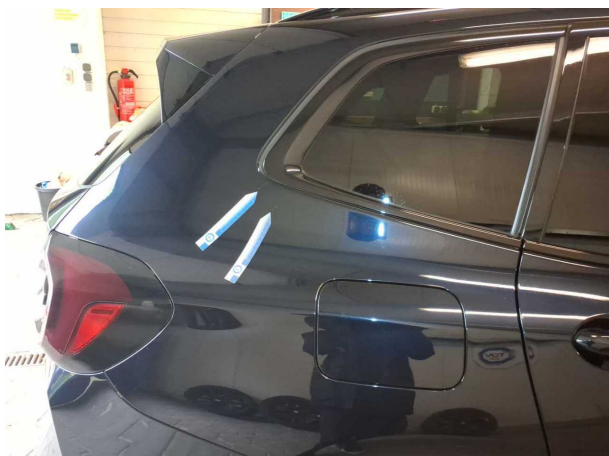
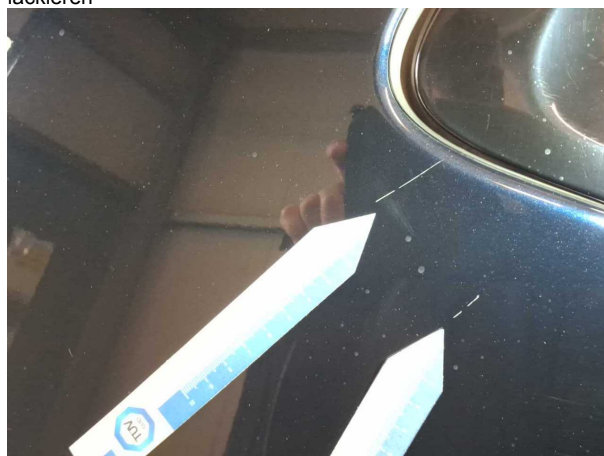
| Nr. | Bauteilgruppe | Beschreibung |
|---|---|---|
| 3 | Seitenwand rechts | Seitenwand - Kratzer - lackieren |

**Beschädigung #3:** Seitenwand rechts: Seitenwand - Kratzer - lackieren
