## Zustandsbericht

<b>Kunde :</b>	<b>Allane SE</b>	<b>Amtl. Kennzeichen :</b>	<b>TE-FR 176E</b>
<b>Berichtsnummer :</b>	<b>000000926626-DE613</b>		
<b>Referenznummer:</b>	<b>31178489</b>

#### Kia Niro (SG2)(2022->) e-Niro Inspiration

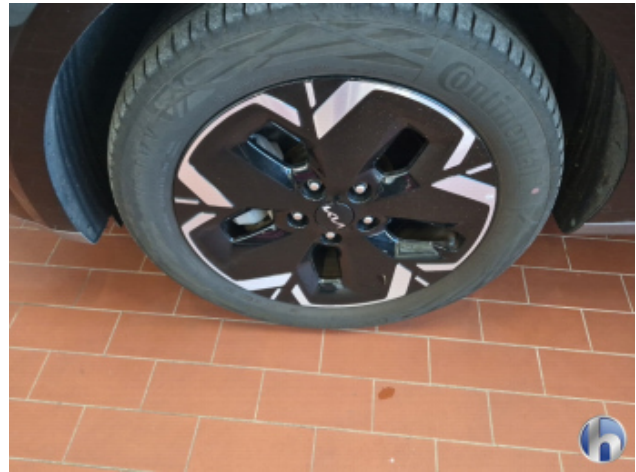
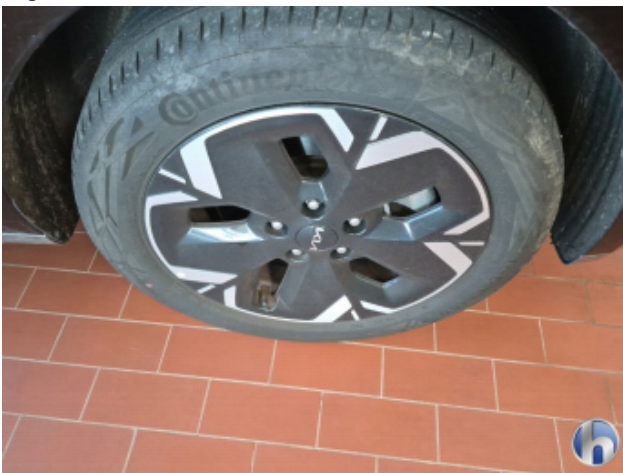
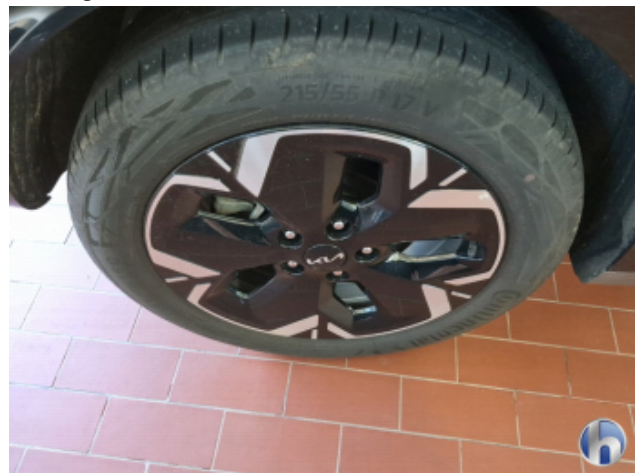
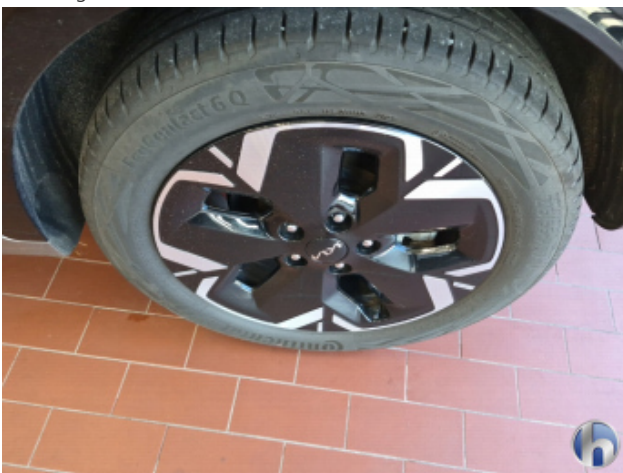
Bereifung

<b>Montierte Bereifung</b>		
Reifenart / Felgentyp:	<b>Sommerreifen</b>	<b>Aluminium original</b>
1. Achse - links / Zust.	<b>Continental</b>	<b>215/55/R17/94V 4 mm</b>
1. Achse - rechts / Zust.	<b>Continental</b>	<b>215/55/R17/94V 4 mm</b>
2. Achse - links / Zust.	<b>Continental</b>	<b>215/55/R17/94V 4 mm</b>
2. Achse - rechts / Zust.	<b>Continental</b>	<b>215/55/R17/94V 4 mm</b>
Verkehrssicherheit:	<b>Verkehrssicher</b>
