# Renault

CLIO TCE 90CV (67KW) MANUAL

VIN (NUMERO DE BASTIDOR): VF1RJA00874381561

Coste de la reparacion

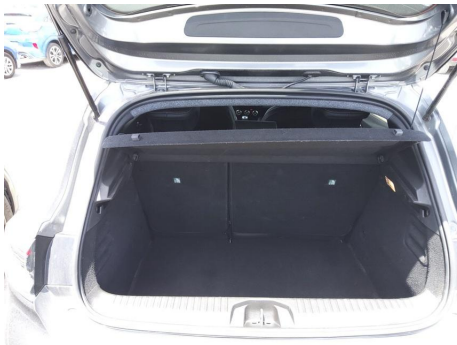
Elementos faltantes / Cubierta de carga

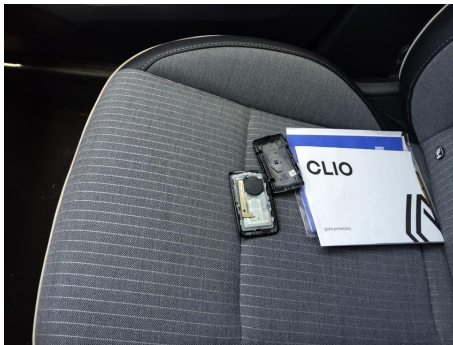
Elementos faltantes / Manual de instrucciones

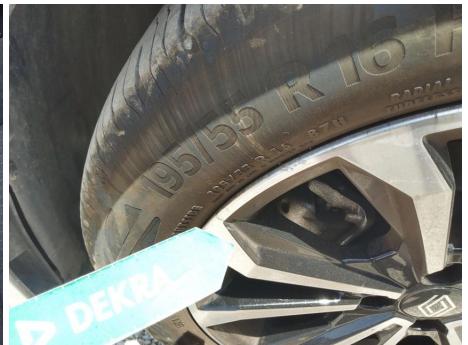
Llanta / Delantero izquierdo / Ralladura

#	Elemento	Defecto	Operación	Coste neto
001	Llanta / Delantero izquierdo Material : Aleación de aluminio / Diámetro de llanta / neumático : 16 "	Ralladura	Smart repair	80,00 EUR
	 	Tiempo de carrocería	Tiempo de pintura	Precio del recambio
		-	-	-
		Coste de carrocería	Coste de pintura	Coste de material
		-	-	-
				<b>Franquicia</b> <b>80,00 EUR</b>

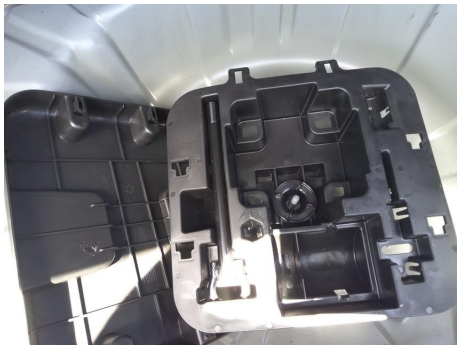
Kit de reparación de neumáticos de compresor / - / Faltante

002	Kit de reparación de neumáticos de compresor / -	Faltante	Sustitución	64,99 EUR
	Tiempo de carrocería	Tiempo de pintura	Precio del recambio	Franquicia

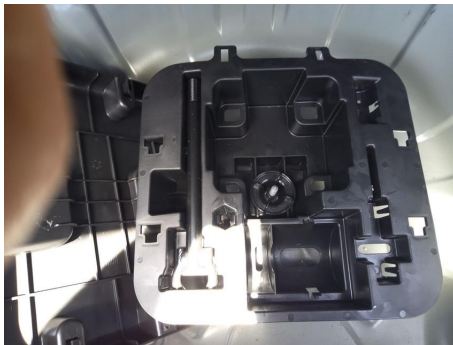
Rellenar kit de emergencia / - / Faltante

-	-	<b>64,99 EUR</b>	
	Coste de carrocería	Coste de pintura	Coste de material	-
	-	-	-	
003	Rellenar kit de emergencia / -	Faltante	Sustitución	23,58 EUR
	Tiempo de carrocería	Tiempo de pintura	Precio del recambio	Franquicia

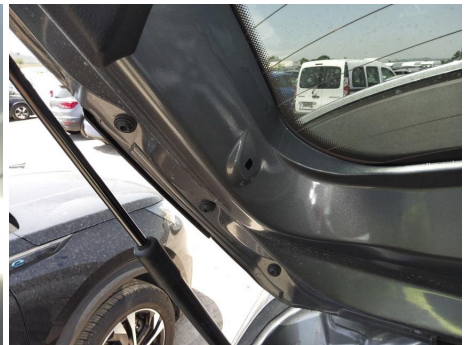
Pivotes de Bandeja Trasera / Izquierda / Faltante

-	-	<b>23,58 EUR</b>	
	Coste de carrocería	Coste de pintura	Coste de material	-
	-	-	-	
004	Pivotes de Bandeja Trasera / Izquierda <sup>1</sup>	Faltante	Sustitución	0,33 EUR
	Tiempo de carrocería	Tiempo de pintura	Precio del recambio	Franquicia

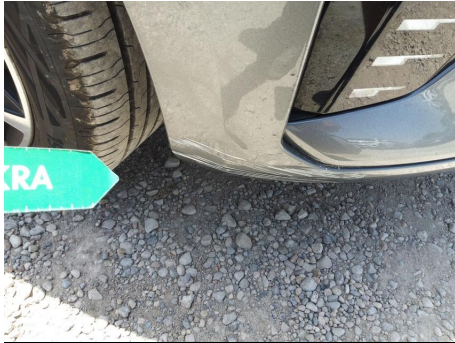
Paragolpes / Delantero / Ralladura

-	-	<b>0,33 EUR</b>	
	Coste de carrocería	Coste de pintura	Coste de material	-
	-	-	-	
005	Paragolpes / Delantero	Ralladura	Pintar	48,00 EUR
	Tiempo de carrocería	Tiempo de pintura	Precio del recambio	Franquicia

-	<b>1,00 h</b>	-	
	Coste de carrocería	Coste de pintura	Coste de material	-
	-	<b>38,00 EUR</b>	<b>10,00 EUR</b>	
006	Puerta / Delantero Izquierdo	Abolladura	Aceptable	-
	Tiempo de carrocería	Tiempo de pintura	Precio del recambio	Franquicia

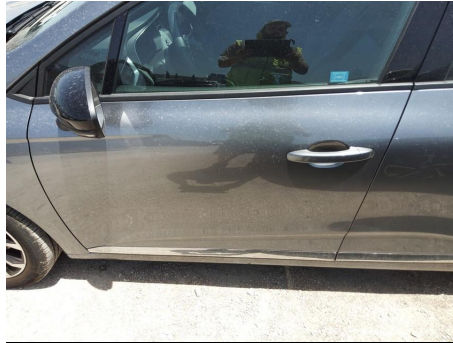
Puerta / Delantero Izquierdo / Abolladura

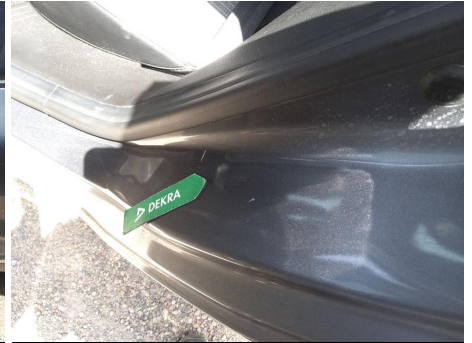
Travesaño de la puerta / Trasero Izquierdo / Abolladura

-	-	-	
	Coste de carrocería	Coste de pintura	Coste de material	-
	-	-	-	
007	Travesaño de la puerta / Trasero Izquierdo	Abolladura	Reparar	31,60 EUR
	Tiempo de carrocería	Tiempo de pintura	Precio del recambio	Franquicia
	<b>0,20 h</b>	<b>0,50 h</b>	-	
	Coste de carrocería	Coste de pintura	Coste de material	-
	<b>7,60 EUR</b>	<b>19,00 EUR</b>	<b>5,00 EUR</b>	
008	Puerta / Trasero Izquierdo	Abolladura	Reparar	82,40 EUR

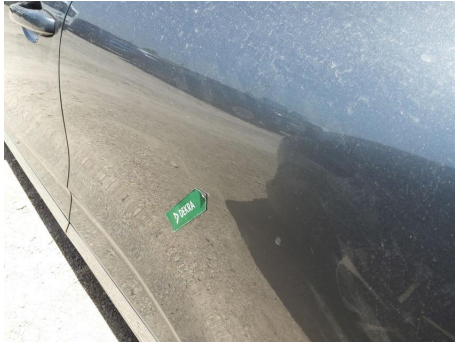
Puerta / Trasero Izquierdo / Abolladura

Tiempo de carrocería <b>0,40 h</b>	Tiempo de pintura <b>1,40 h</b>	Precio del recambio -	Franquicia -
	Coste de carrocería <b>15,20 EUR</b>	Coste de pintura <b>53,20 EUR</b>	Coste de material <b>14,00 EUR</b>	
009	Paragolpes / Trasero	Ralladura	Smart repair	40,00 EUR
	Tiempo de carrocería -	Tiempo de pintura -	Precio del recambio -	Franquicia <b>40,00 EUR</b>
	Coste de carrocería -	Coste de pintura -	Coste de material -	
010	Puerta / Delantero Derecho	Abolladura	Reparar	96,80 EUR
	Tiempo de carrocería <b>0,40 h</b>	Tiempo de pintura <b>1,70 h</b>	Precio del recambio -	Franquicia -
	Coste de carrocería <b>15,20 EUR</b>	Coste de pintura <b>64,60 EUR</b>	Coste de material <b>17,00 EUR</b>	
011	Carcasa del espejo de la puerta exterior / Derecha	Ralladura	Pintar	19,20 EUR
	Tiempo de carrocería -	Tiempo de pintura <b>0,40 h</b>	Precio del recambio -	Franquicia -
	Coste de carrocería -	Coste de pintura <b>15,20 EUR</b>	Coste de material <b>4,00 EUR</b>

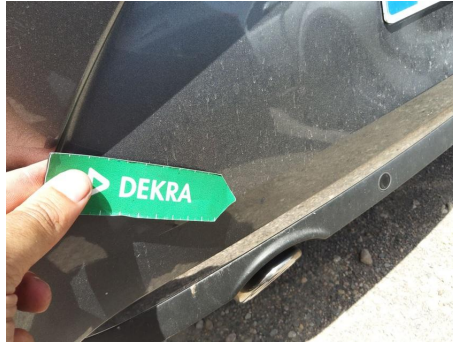
Paragolpes / Trasero / Ralladura

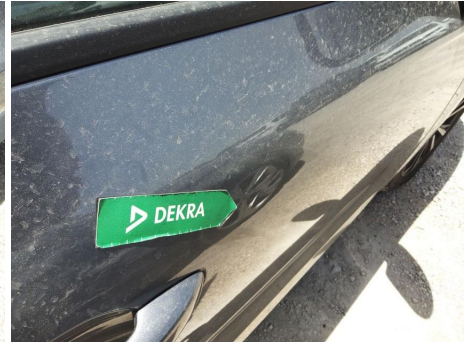
Puerta / Delantero Derecho / Abolladura

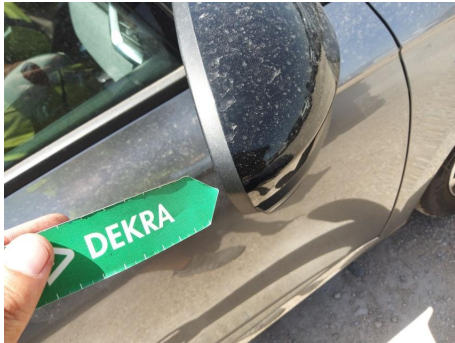
Carcasa del espejo de la puerta exterior / Derecha / Ralladura
