# Cupra

LEON 1.5 TSI S&S 150CV MANUAL

VIN (NUMERO DE BASTIDOR): VSSZZZKL3SR091321

Coste de la reparacion

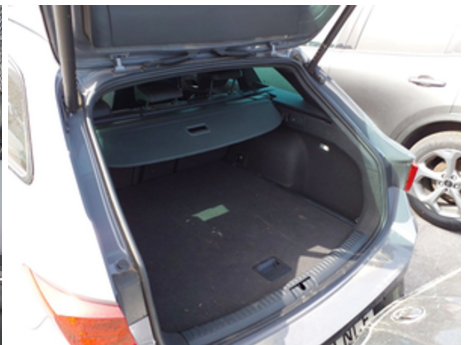
Elementos faltantes / Cubierta de carga

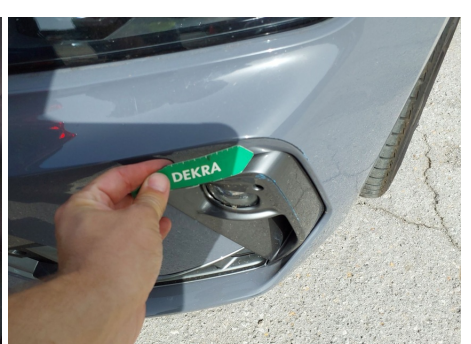
Paragolpes / Delantero / Rayado

Tiempo de carrocería	Tiempo de pintura	Precio del recambio	Franquicia <b>40,00 EUR</b>
	-	-	-	
	Coste de carrocería	Coste de pintura	Coste de material	
	-	-	-	
002	Paragolpes / Delantero Pintado : Sí	Rayado	Pintar	105,60 EUR

Tiempo de carrocería	Tiempo de pintura	Precio del recambio	Franquicia -
	-	<b>2,20 h</b>	-	
	Coste de carrocería	Coste de pintura	Coste de material	
	-	<b>83,60 EUR</b>	<b>22,00 EUR</b>	
003	Embellecedor de luz antiniebla / Delantero Izquierdo	Rayado	Pintar	14,40 EUR
	Tiempo de carrocería	Tiempo de pintura	Precio del recambio	Franquicia -

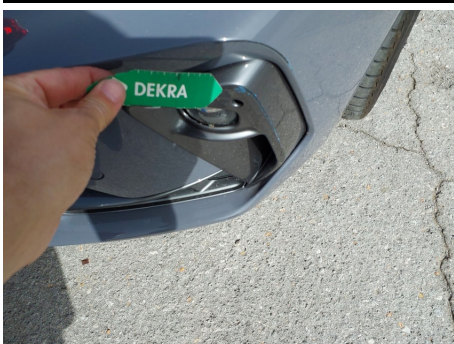
Embellecedor de luz antiniebla / Delantero izquierdo / Rayado

-	<b>0,30 h</b>	-	
	Coste de carrocería	Coste de pintura	Coste de material	
	-	<b>11,40 EUR</b>	<b>3,00 EUR</b>	
004	Llanta / Delantero Izquierdo Diámetro de llanta / neumático : 18 " / Superficie : Cromado	Rayado	Smart repair	80,00 EUR
	Tiempo de carrocería	Tiempo de pintura	Precio del recambio	Franquicia <b>80,00 EUR</b>

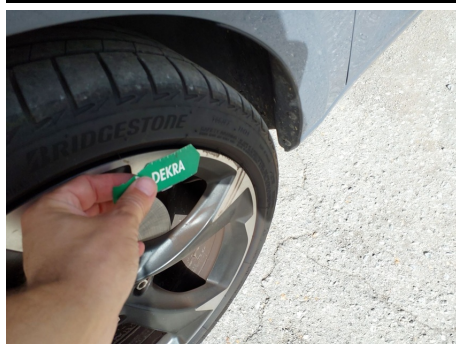
Llanta / Delantero izquierdo / Rayado

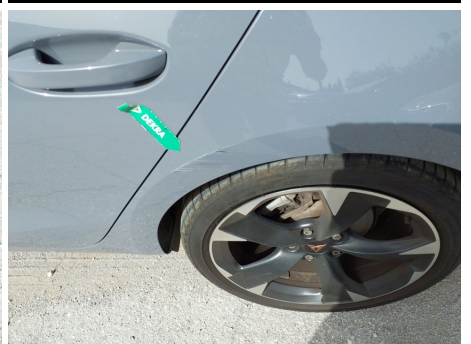
Aleta / Trasero izquierdo / Rayado

-	-	-	
	Coste de carrocería	Coste de pintura	Coste de material	
	-	-	-	
005	Aleta / Trasero Izquierdo	Rayado	Pintar	182,40 EUR
	Tiempo de carrocería	Tiempo de pintura	Precio del recambio	Franquicia -

-	<b>3,80 h</b>	-	
	Coste de carrocería	Coste de pintura	Coste de material	
	-	<b>144,40 EUR</b>	<b>38,00 EUR</b>	
006	Paragolpes / Trasero Pintado : Si	Rayado	Pintar	100,80 EUR
	Tiempo de carrocería	Tiempo de pintura	Precio del recambio	Franquicia -

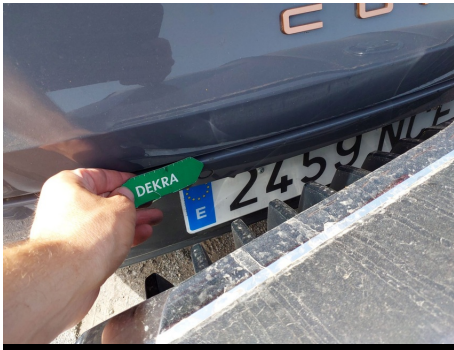
Paragolpes / Trasero / Rayado

-	<b>2,10 h</b>	-	
	Coste de carrocería	Coste de pintura	Coste de material	
	-	<b>79,80 EUR</b>	<b>21,00 EUR</b>	
007	Llanta / Trasero Derecho Diámetro de llanta / neumático : 18 " / Superficie : Cromado	Rayado	Smart repair	80,00 EUR
	Tiempo de carrocería	Tiempo de pintura	Precio del recambio	Franquicia <b>80,00 EUR</b>

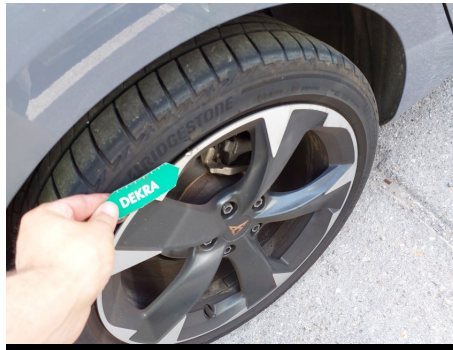
Llanta / Trasero Derecho / Rayado

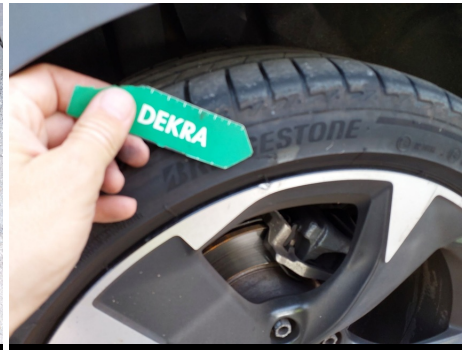
Neumático / Trasero Derecho / Desgarro

-	-	-	
	Coste de carrocería	Coste de pintura	Coste de material	
	-	-	-	
008	Neumático / Trasero Derecho Símbolo de velocidad : Y / Marca de neumáticos : BRIDGESTONE / Ancho : 225 mm / Perfil : 40 / Diámetro de llanta / neumático : 18 "	Desgarro	Sustitución	118,96 EUR

Tiempo de carrocería <b>0,50 h</b>	Tiempo de pintura -	Precio del recambio -	Franquicia <b>99,96 EUR</b>
	Coste de carrocería <b>19,00 EUR</b>	Coste de pintura -	Coste de material -	
009	Puerta / Trasero Derecho	Abolladura	Smart repair	40,00 EUR
	Tiempo de carrocería -	Tiempo de pintura -	Precio del recambio -	Franquicia <b>40,00 EUR</b>
	Coste de carrocería -	Coste de pintura -	Coste de material -	
010	Llanta / Delantero Derecho Diámetro de llanta / neumático : 18 " / Superficie : Cromado	Rayado	Smart repair	80,00 EUR
	Tiempo de carrocería -	Tiempo de pintura -	Precio del recambio -	Franquicia <b>80,00 EUR</b>
	Coste de carrocería -	Coste de pintura -	Coste de material -

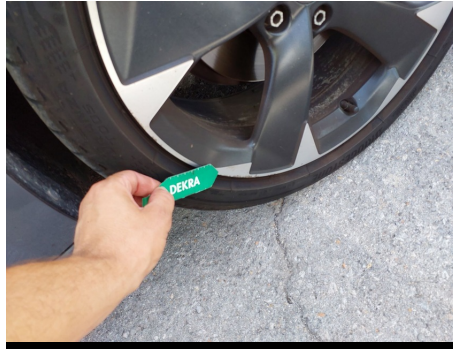
Llanta / Delantero Derecho / Rayado
