# Zustandsbericht

Protokollnummer: 46466281  
Auftrags-Nr / Referenz: 23735885  
Besichtigungsdatum: 30.06.2026

| Hersteller / Modell | Mercedes-Benz CLA 180 7G-DCT Entry | | |
| Kennzeichen | BE-LR 8893 | Fahrgestellnummer | W1K5J8EB5SN540564 |

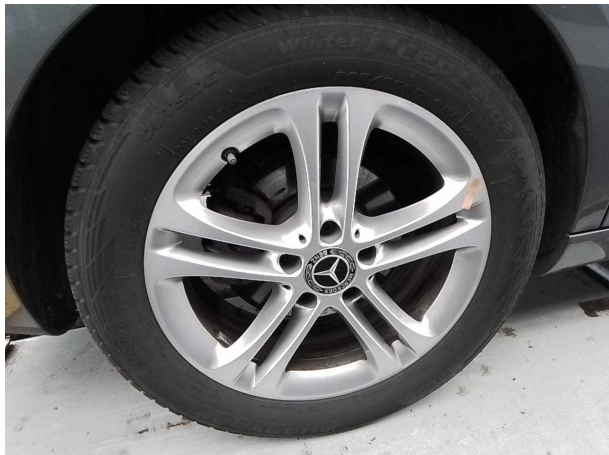
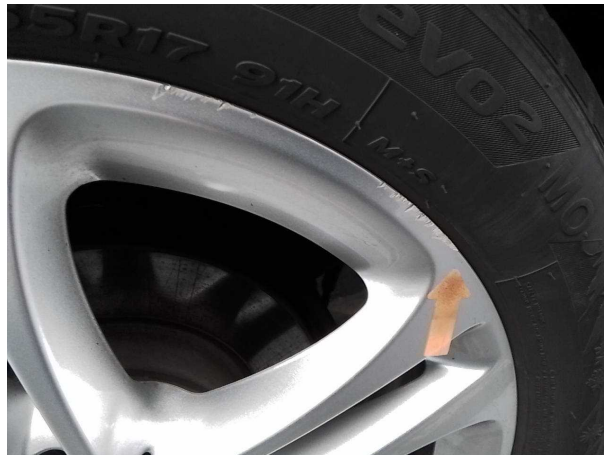
| Nr. | Bauteilgruppe | Beschreibung |
|---|---|---|
| 2 | Rad/Reifen | Leichtmetallfelge hinten rechts - verkratzt / verschürft - Wertminderung |

**Beschädigung #2:** Rad/Reifen: Leichtmetallfelge hinten rechts - verkratzt / verschürft - Wertminderung

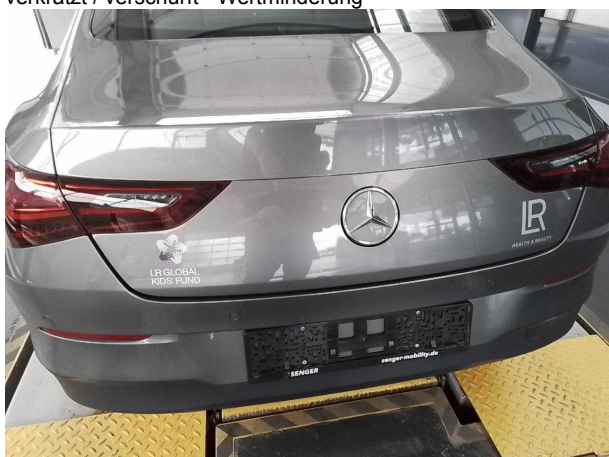
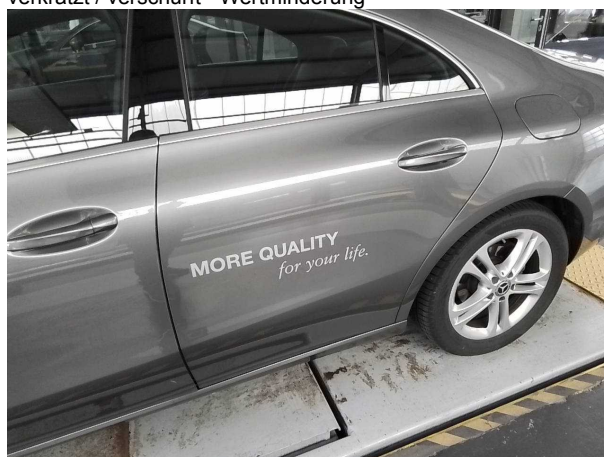
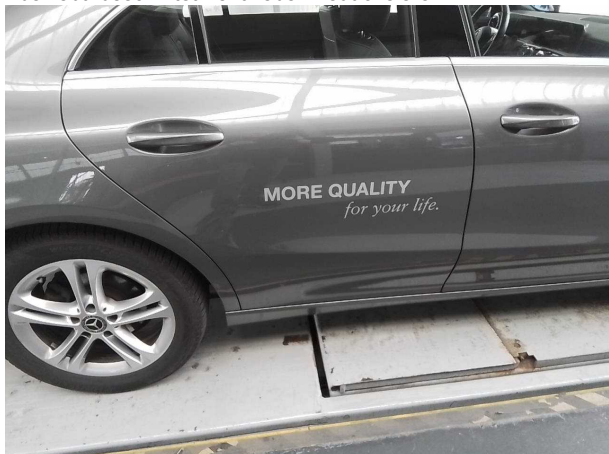
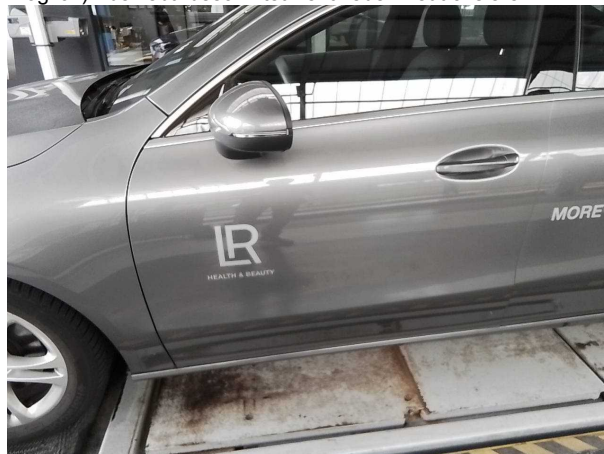
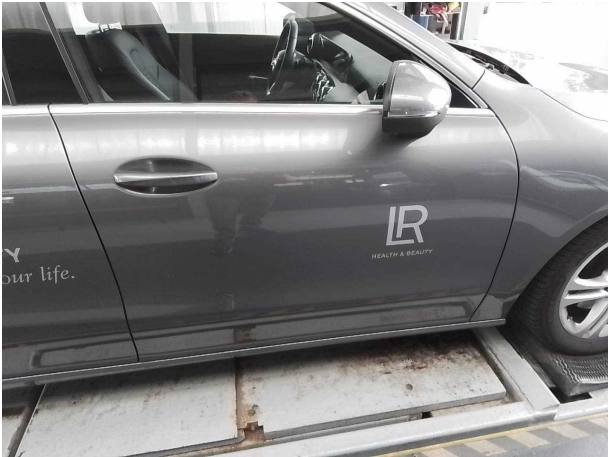
| Nr. | Bauteilgruppe | Beschreibung |
|---|---|---|
| 3 | Heckklappe/-tür | Heckklappe (Folgekosten möglich) - beklebt/ beschriftet - entkleben/neutralisieren |

**Beschädigung #3:** Heckklappe/-tür: Heckklappe (Folgekosten möglich...) - beklebt / beschriftet - entkleben/neutralisieren

**Beschädigung #3:** Heckklappe/-tür: Heckklappe (Folgekosten möglic...  
- beklebt/ beschriftet - entkleben/neutralisieren
