**Fahrzeug:** MERCEDES A-Klasse A 180 Schräghecklimousine 5-türig 1332 ccm 136 PS / 100 KW  
bleifrei 6-Gang Manuell

| Amtliches Kennzeichen: | F -GO 2026 | Fahrgestell-Nummer: | W1K3F8EB2PJ393093 |

## Zustandsbericht / Minderwertgutachten

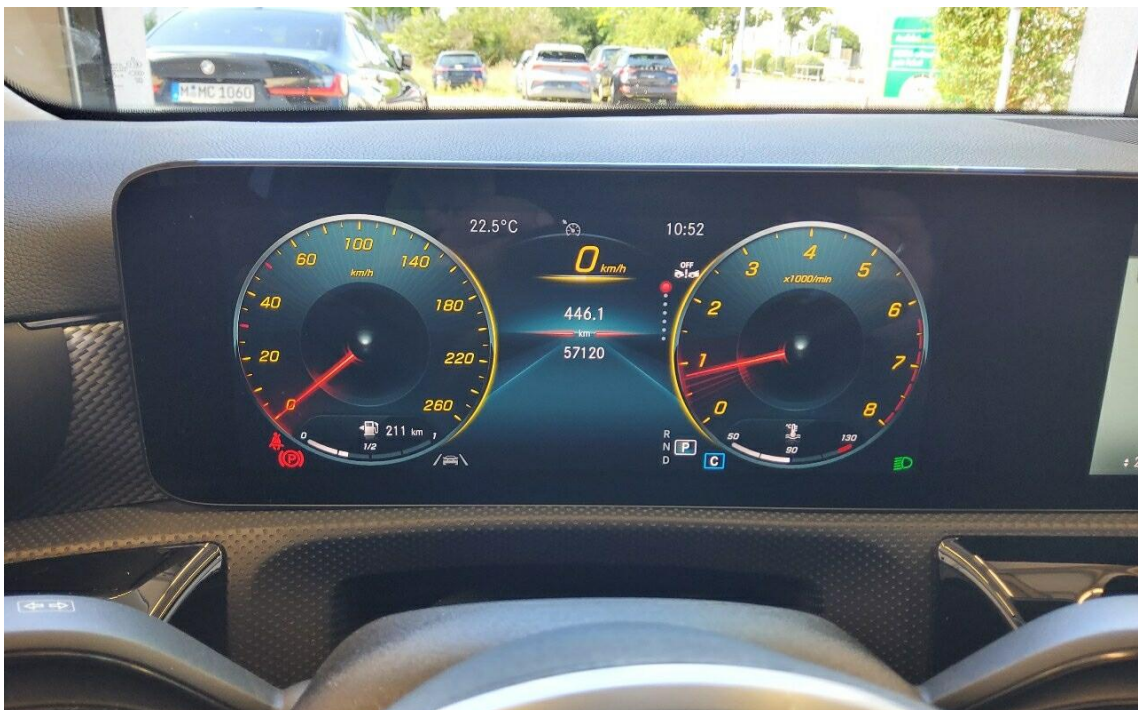
Bild 4 : Kombiinstrument (betriebsbereit) mit Km-Stand

| Km-Stand abgelesen | 57120 | Nächste HU §29 StVZO | 10 / 2027 |

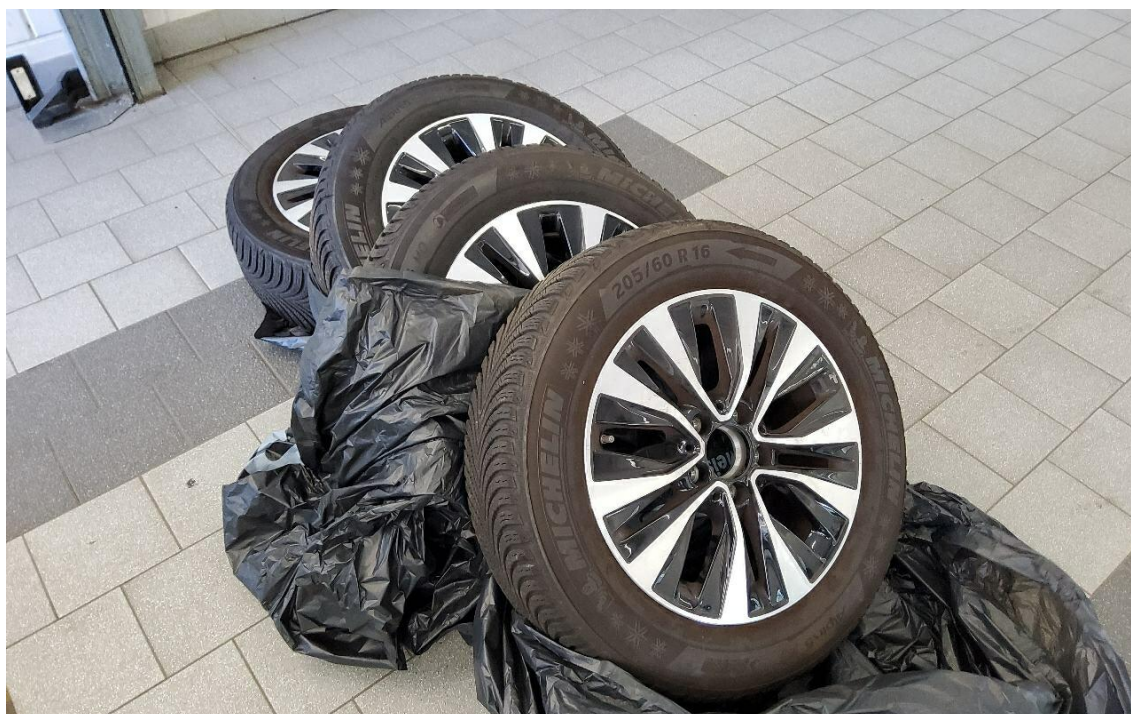
Bild 6 : Zusätzlicher Radsatz (Profil erkennbar)

| Reifenbezeichnung | Hersteller/Typ | Art | Profiltiefe |
|---|---|---|---|
| 205 / 60 R 16 92 H | Michelin / Alpin 5 MO | W /O | 6 mm |
| 205 / 60 R 16 92 H | Michelin / Alpin 5 MO | W /O | 8 mm |

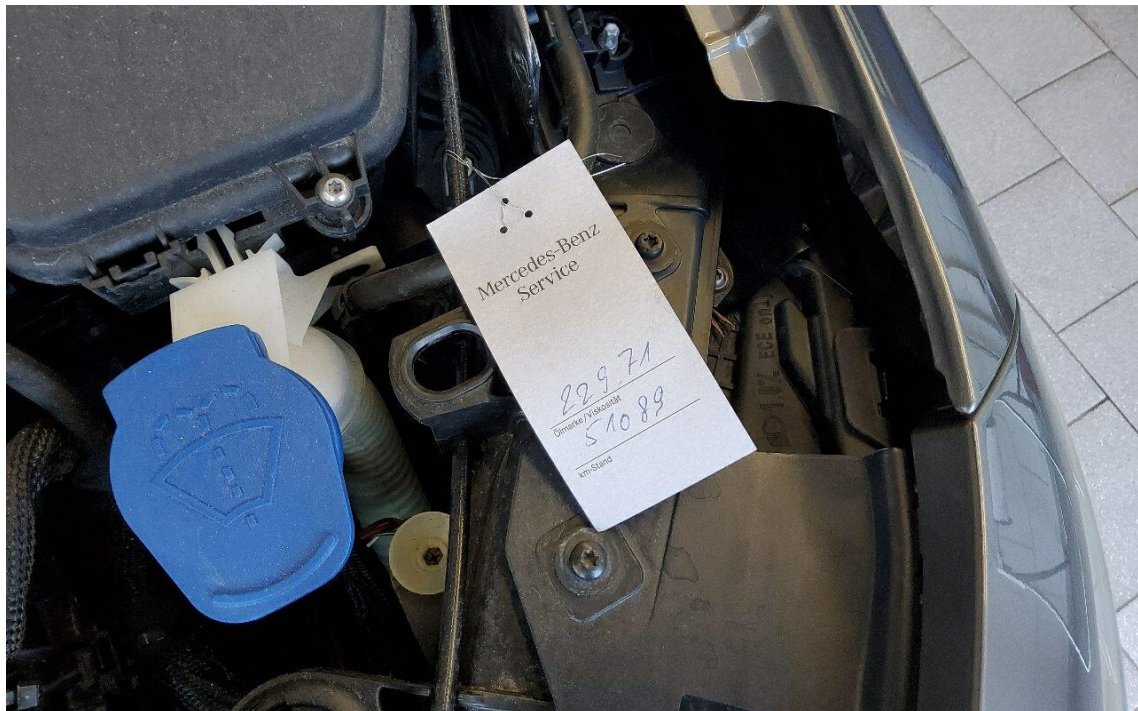
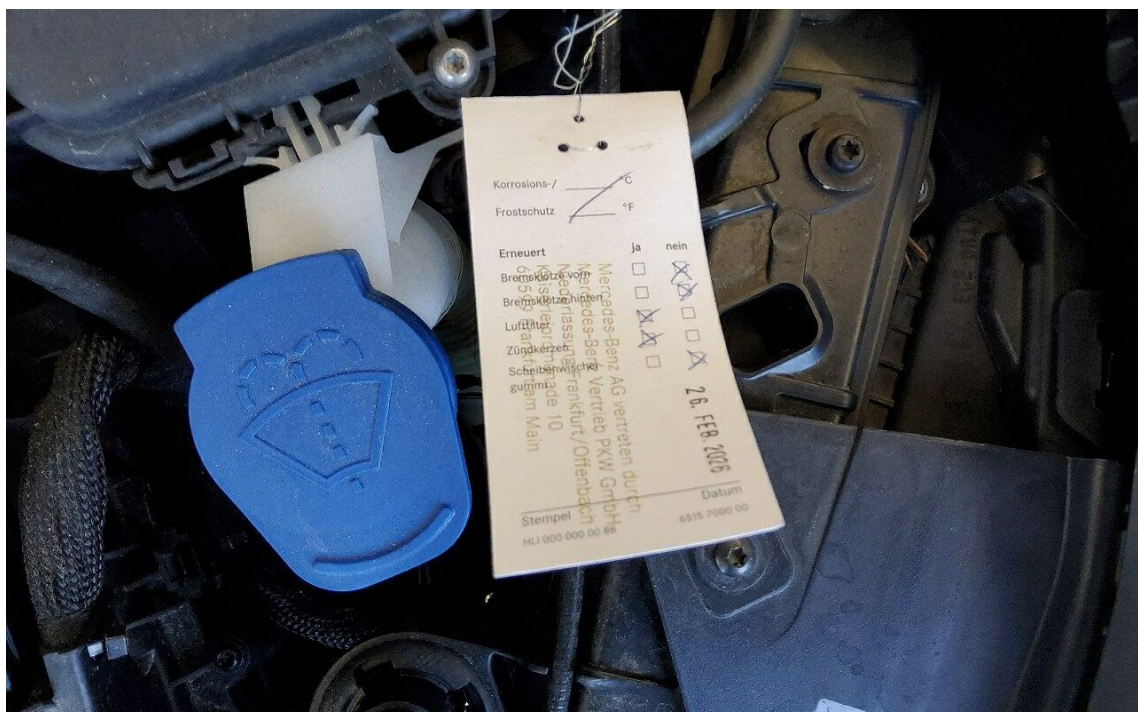
| Bezeichnung des Schadens / Rep.-Weg | Rep.Kost<br>netto | Anrechn. | | Minderwert in EUR | |
|---|---|---|---|---|---|
| 1. Servicenachweis nicht vorhanden,<br>letzter Service von Ölzettel<br>übernommen, prüfen und Befund<br>festlegen, Schadenerweiterung<br>möglich (Bild 7, 8) | | 0 | 100 | 0 | |

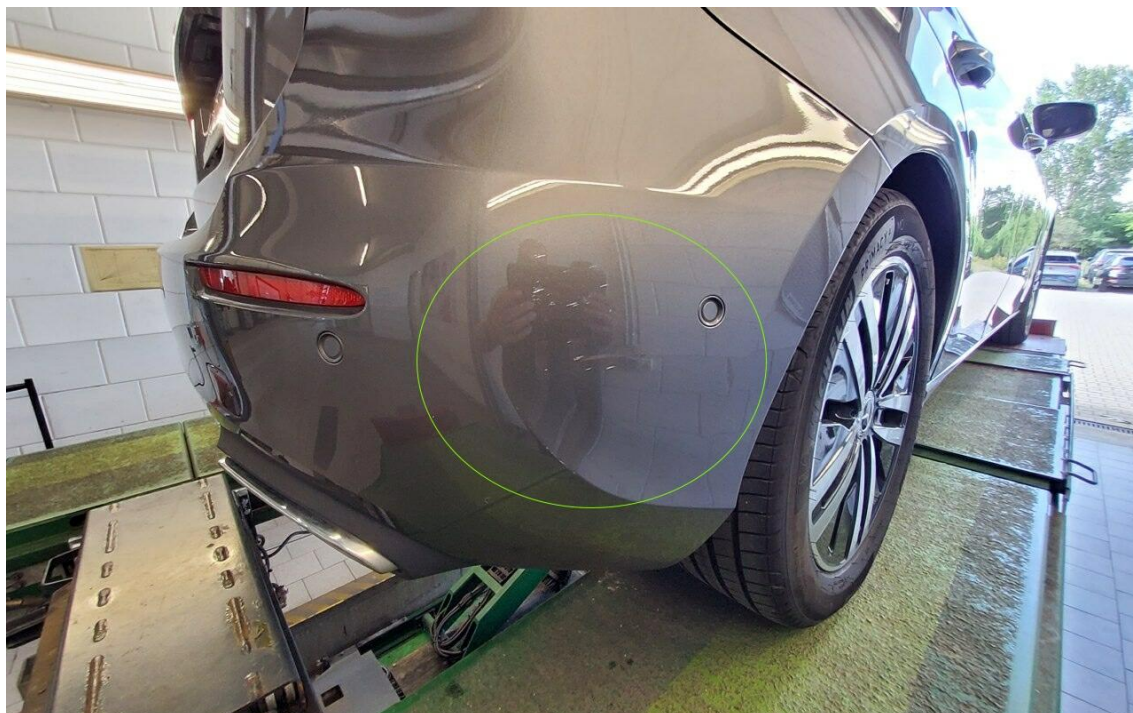
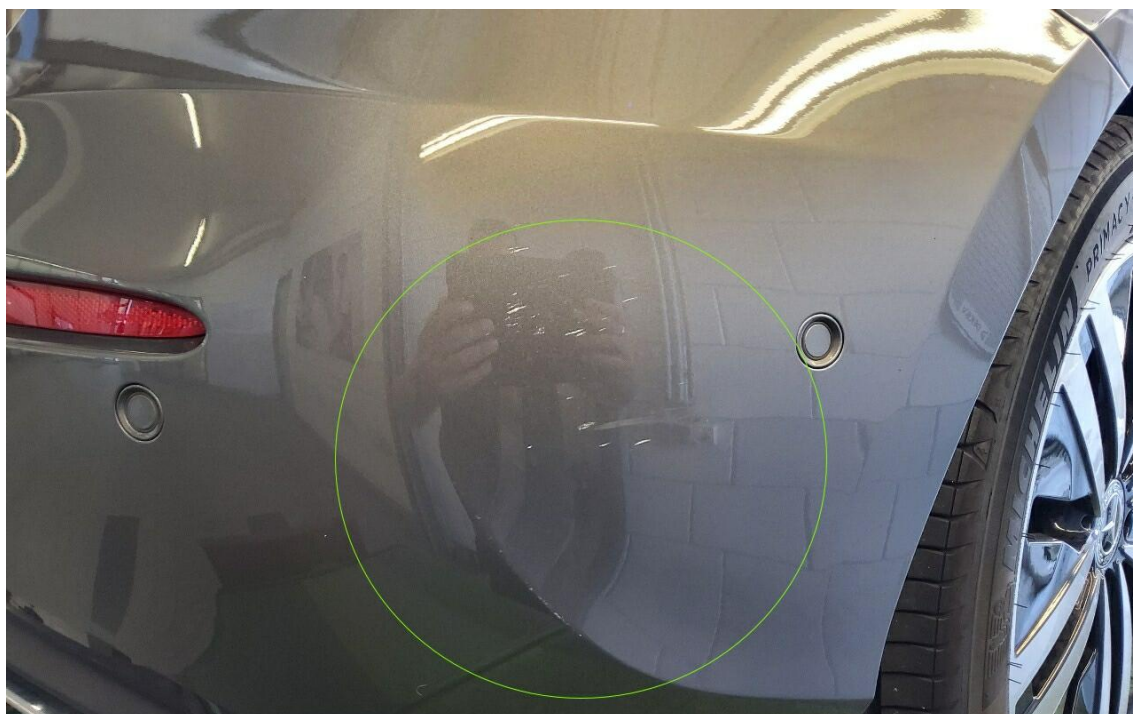
Bild 9 : Stoßfänger hinten verschrammt

Bild 10 : Stoßfänger hinten verschrammt

| Bezeichnung des Schadens / Rep.-Weg | Rep.Kost<br>netto | Anrechn. | | Minderwert in EUR | |
|---|---|---|---|---|---|
| 2. Stoßfänger hinten verschrammt,<br>lackieren mit Lackaufbau (Bild 9, 10) | 710,92 | 846 | 50 | -355,46 | -423 |
