## FICHE D EXPERTISE VEHICULE.

**Marque :BMW                      Type :220                      Cylindrée : 1997CC**

**Numéro de châssis :WBA1J110X0V6259                      Code :761**

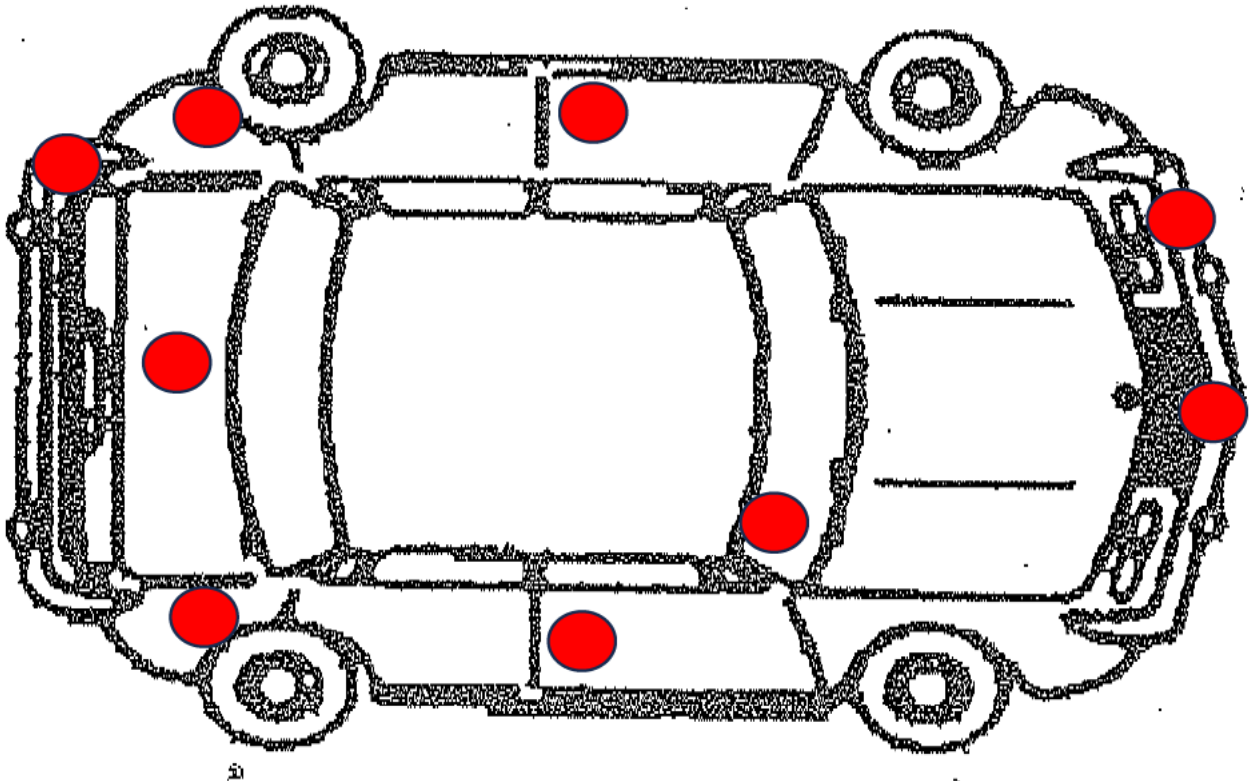
Etat extérieur du véhicule

MESURE EPAISSEUR DE PEINTURE SUR ENSEMBLE DU VEHICULE / EPAISSEUR NON ORIGINE SUR L'ENSEMBLE SAUF TOIT ET COFFRE . ( ENTRE 250 ET 350 MICRONS).

AILE ARRIERE DROITE+ AILE ARG / EPAISSEUR PEINTURE 2300 MICRONS/ REPARATION VISIBLE /QUALITE MOYENNE

DIFFERENCE DE TEINTE ENTRE COFFRE + TOIT ET AILES ARRIERE

AILE ARD + ARG / DEFORMATIONS / REPARATION + PEINTURE

PARE CHOCS AV / DEFORMATIONS + GRIFFES / REPARATION + PEINTURE

PARE CHOCS AR / GRIFFES / REPARATION + PEINTURE

AILE AVG / INTERIEUR NON PEINT

COFFRE / GRIFFES / POLISSAGE POSSIBLE

PORTE GAUCHE / RETOUCHE BORD DE PORTE
