| Model | Range Rover Evoque |
| Variante | R-Dynamic SE P 200 MHEV |
| VIN | SALZA2BX2PH180712 |

# Zustandsbericht / Minderwertgutachten

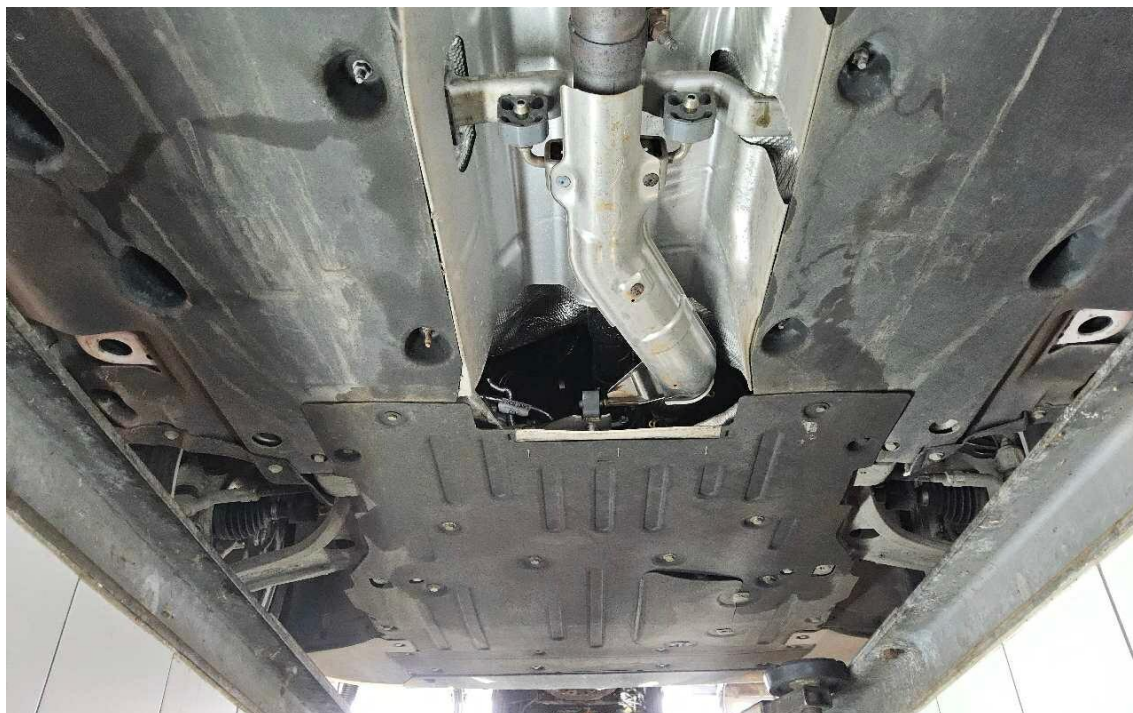
Bild 5 : Fahrzeugunterseite

Die vorgefundenen Besichtigungsbedingungen waren ausreichend. Das Fahrzeug / Objekt wurde von oben und auf einer Grube von unten besichtigt. Bei der Besichtigung konnte keine Fahrprobe durchgeführt werden. Folglich sind Mängel bzw. Schäden, die nur bei einer Fahrprobe feststellbar sind, nicht berücksichtigt. Im Rahmen der Fahrzeug / Objektbesichtigung wurde ein Probelauf des Motors durchgeführt.

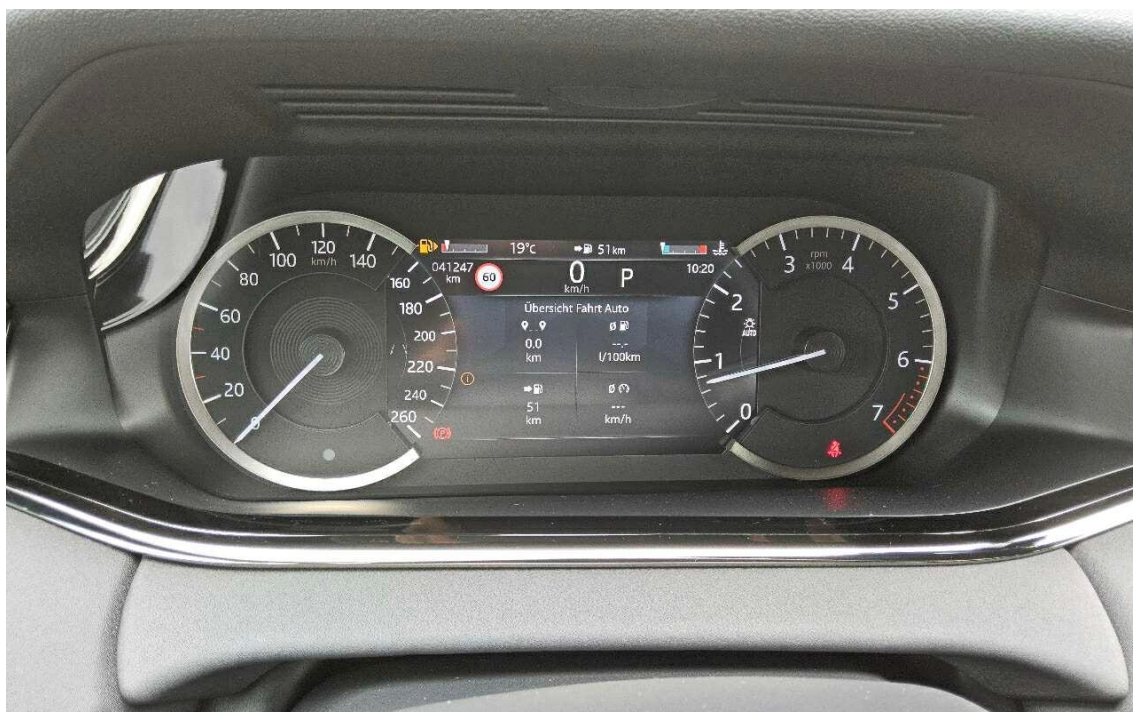
Bild 6 : Kombiinstrument (betriebsbereit) mit Km-Stand

| Schlüssel-Nr. | 40359604 | Km-Stand abgelesen | 41247 |

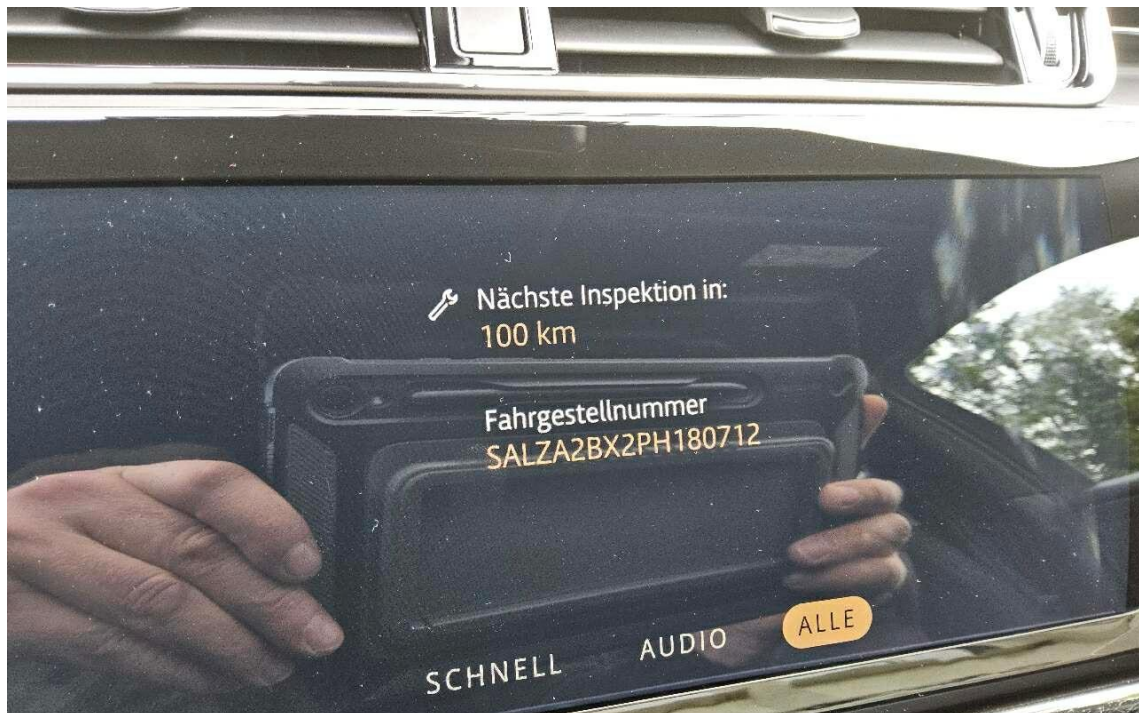
Bild 7 : Serviceintervallanzeige

Wartungsnachweis: digital  
bis Wartung verbleiben: 100 km (zum Besichtigungszeitpunkt)

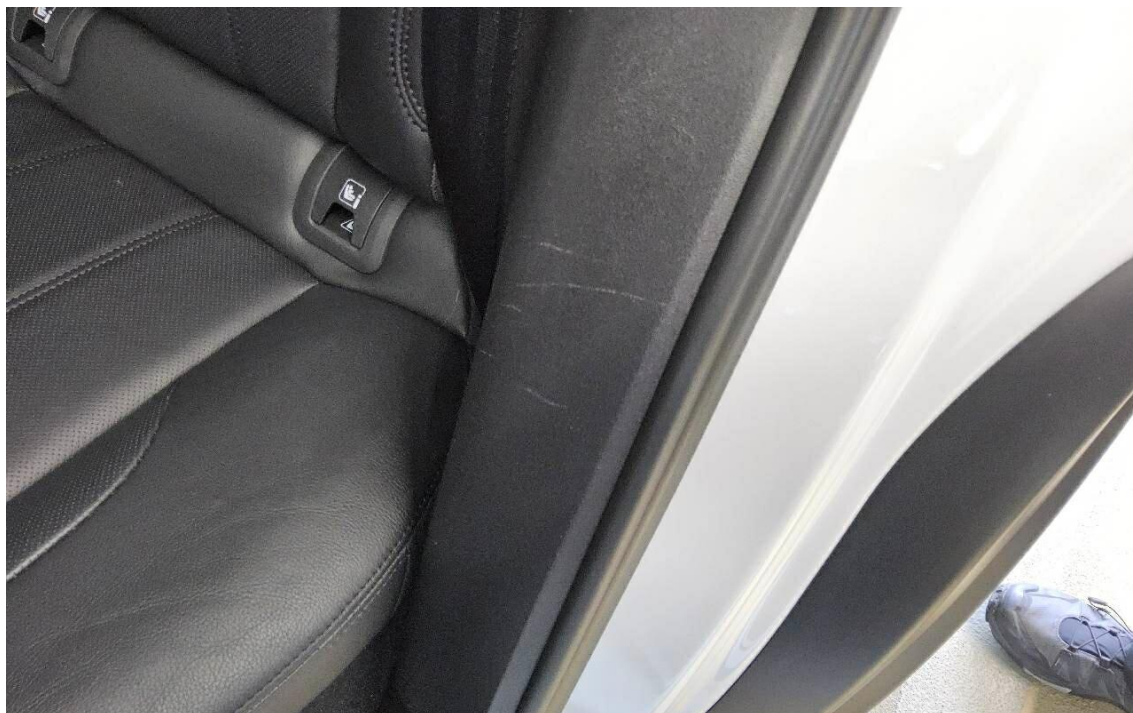
Bild 15 : Einstieg hinten links, Verkleidung verschrammt

Einstieg hinten links, Verkleidung  
verschrammt, (Bild 15)  
Einstieg hinten rechts, Verkleidung  
verschrammt, (Bild 16)  
Frontscheibe, Steinschlag, Gebrauchsspur
