# Zustandsbericht / Minderwertgutachten

Auftraggeber: Mobility Concept GmbH, Grünwalder Weg 34, 82041 Oberhaching  
Besichtigung: 12.08.2026

| Marke | CUPRA | Typ / Verkaufsbez. | Leon Sportstourer 2.0 TSI<br>4Drive DSG VZ |

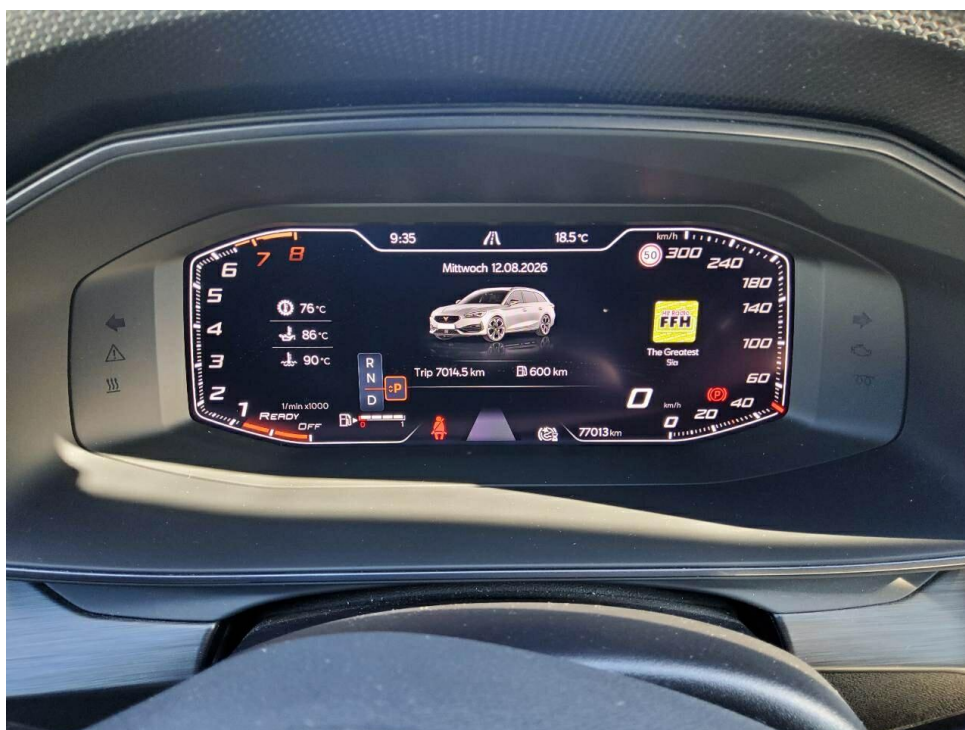
Bild 6 : Kombiinstrument (betriebsbereit) mit Km-Stand

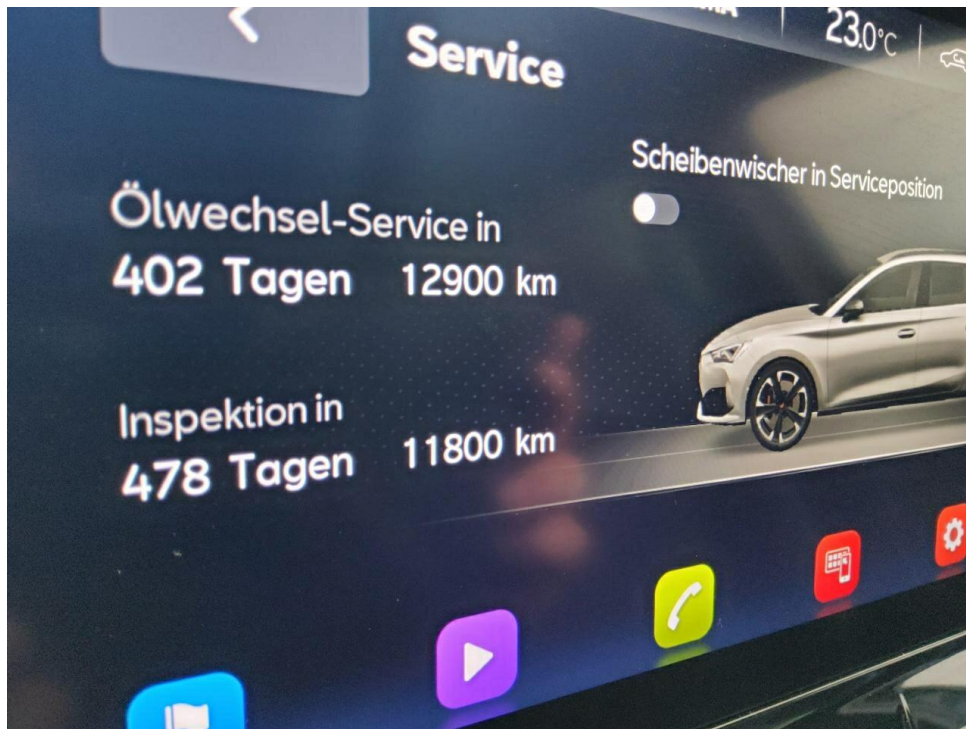
Bild 7 : Serviceintervallanzeige

Wartungsnachweis: digital  
letzte Wartung: am 18.07.2024 bei Kilometerstand 22.616  
bis Wartung verbleiben: 12.900 km oder 402 Tage (zum Besichtigungszeitpunkt)

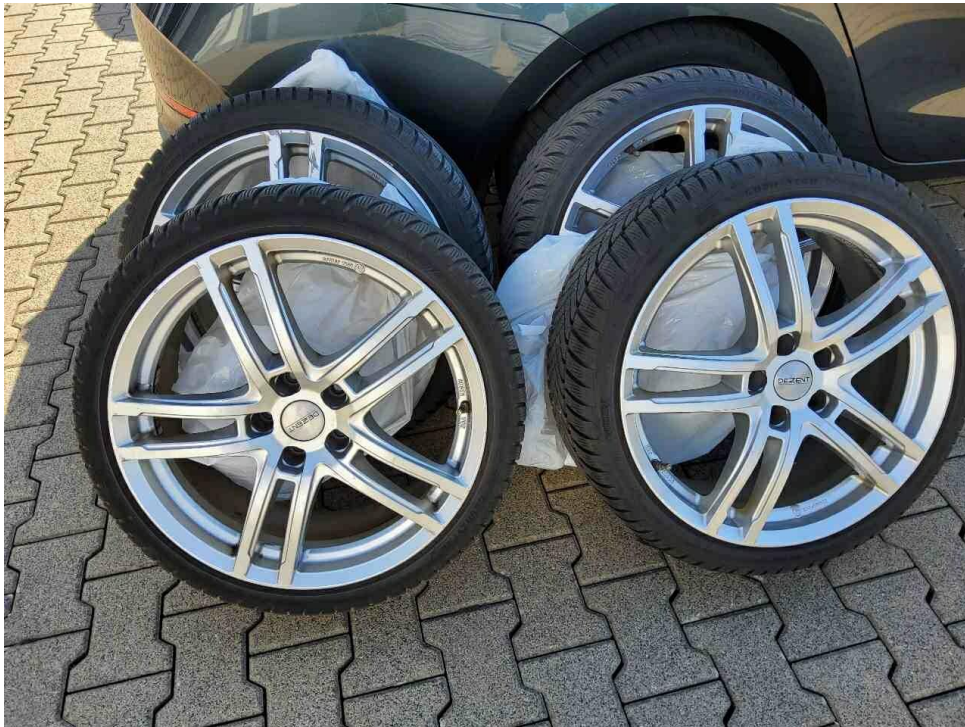
Bild 13 : 2. Radsatz  
gehört nicht zum Ausstattungsumfang des Leasing

3x LM-Felge Winter, zerkratzt (gehört nicht zum Ausstattungsumfang Leasing)

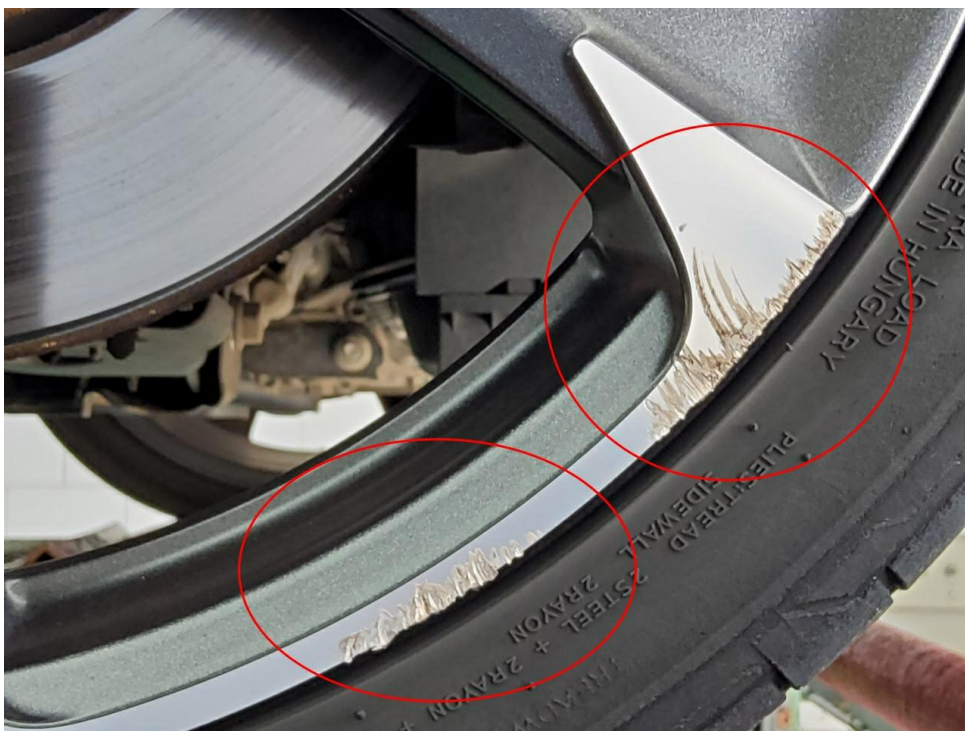
Bild 14 : LM-Felge (glanzgedreht) vorne rechts, beschädigt

1. LM-Felge (glanzgedreht) vorne rechts,  
beschädigt, erneuern (Bild 14)
