## Fahrzeugbeschreibung

| <b>Fahrzeug:</b> | <b>KIA EV6 77,4 kWh 239 kW Allradantrieb GT-Line Sports Utility Vehicle 5-türig 0 ccm 325 PS / 239 KW Elektrisch Automatik</b> | | |

Unfall-/Schadenspiegel

## Zustandsbericht / Minderwertgutachten

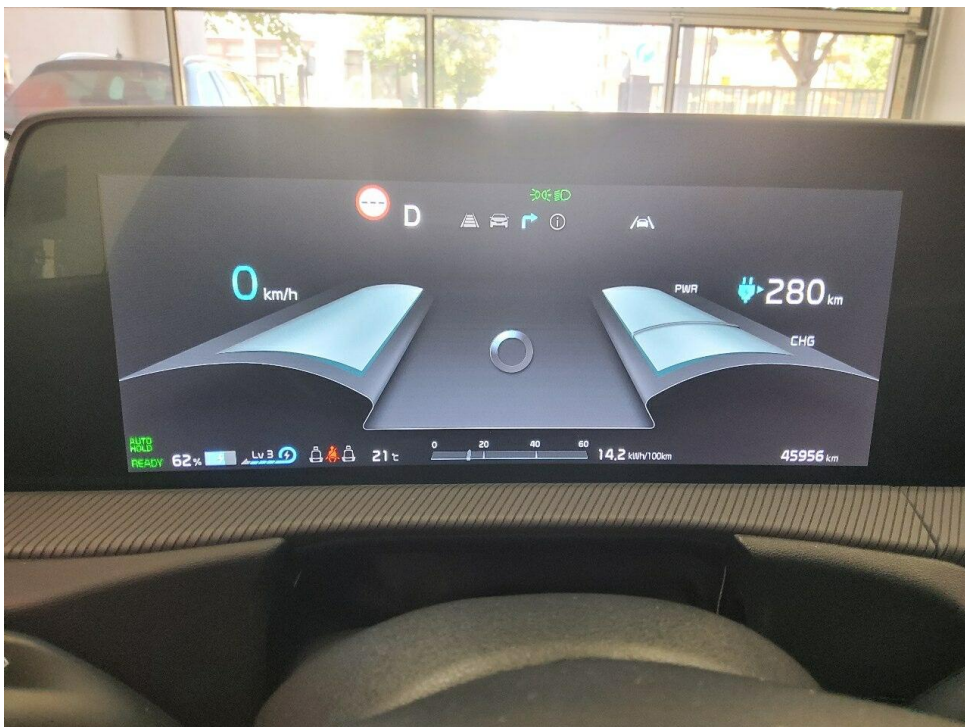
Bild 4 : Kombiinstrument (betriebsbereit) mit Km-Stand

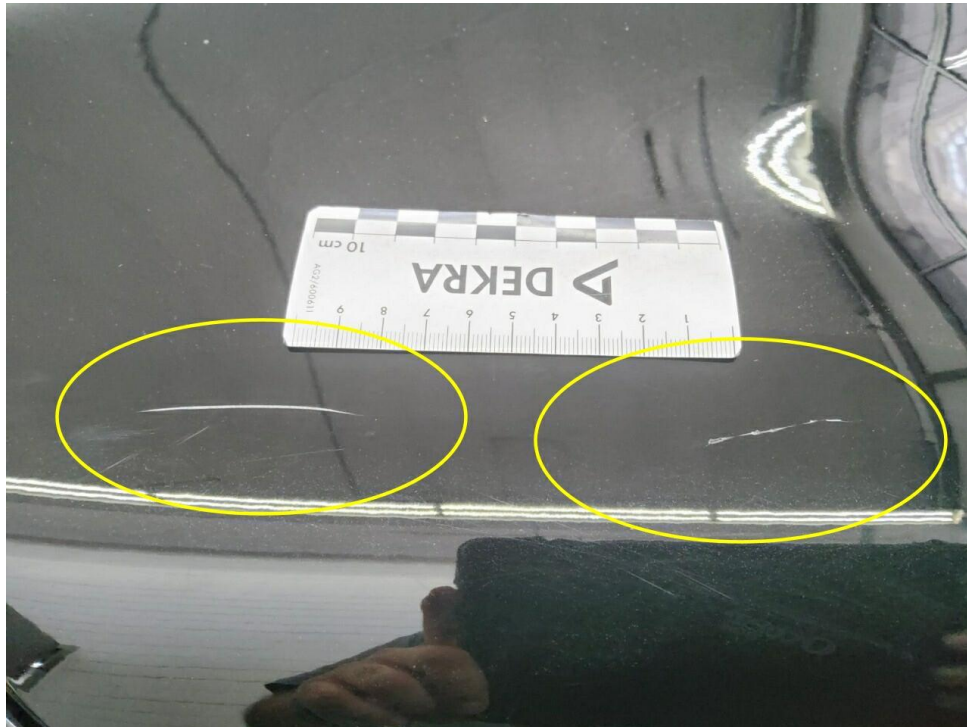
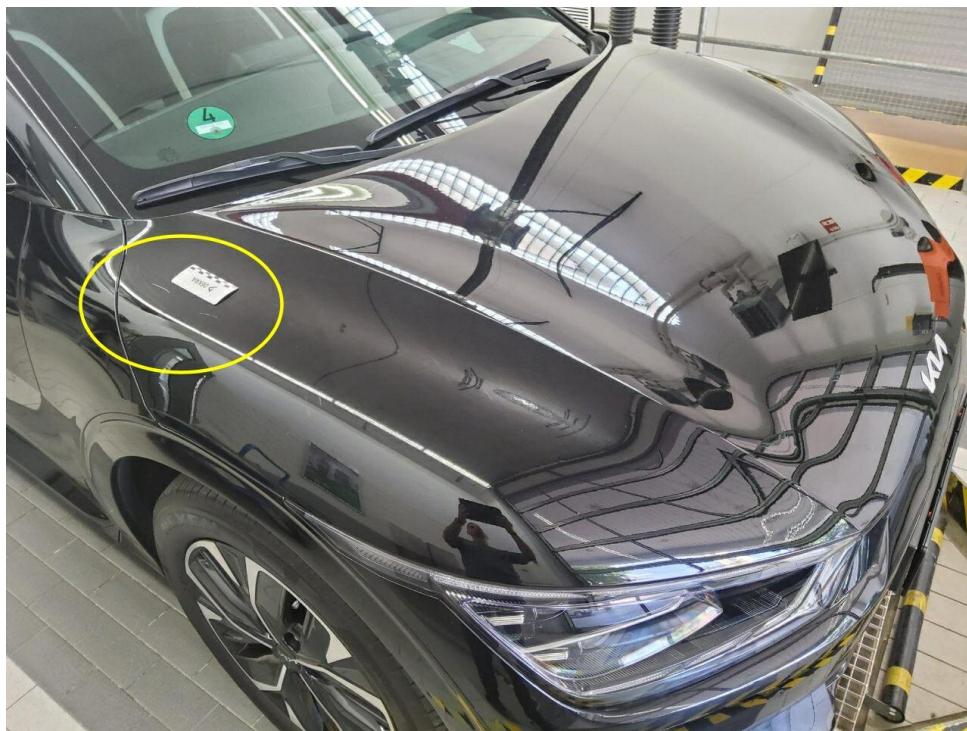
Bild 7 : Motorhaube Lackierung, zerkratzt, lackieren mit Lackaufbau

Bild 8 : Motorhaube Lackierung, zerkratzt, lackieren mit Lackaufbau

| Bezeichnung des Schadens / Rep.-Weg | Rep.Kost<br>netto | Anrechn.<br>brutto | Minderwert in EUR<br>netto | brutto | |
|---|---|---|---|---|---|
| 9. Motorhaube Lackierung, zerkratzt,<br>lackieren mit Lackaufbau (Bild 7, 8) | 657,98 | 783 | 55 | -362,18 | -431 |

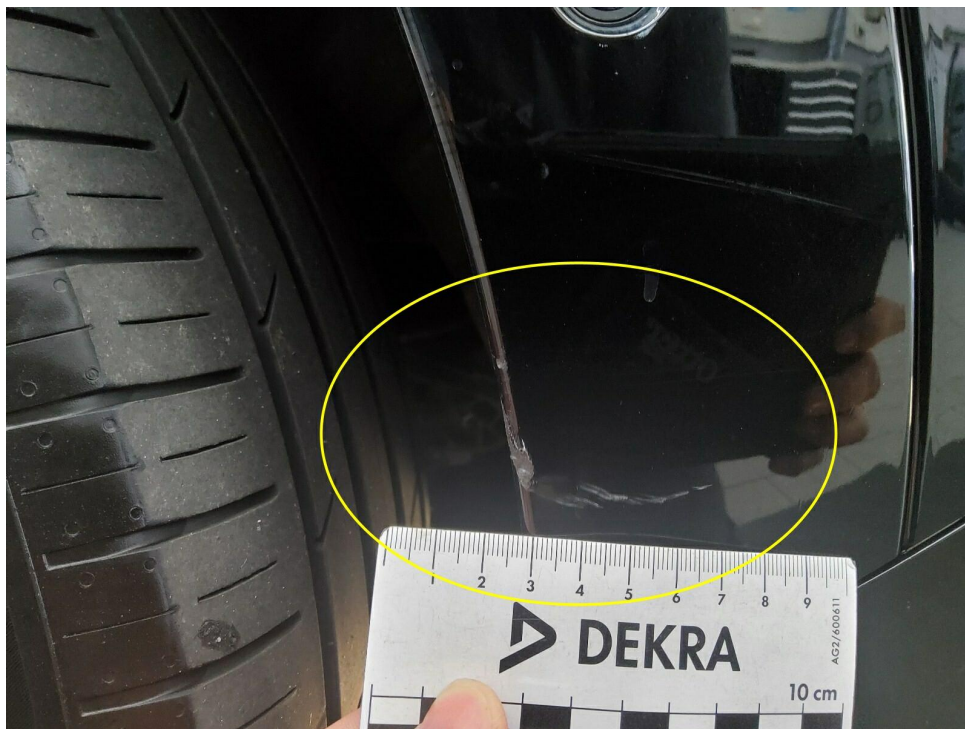
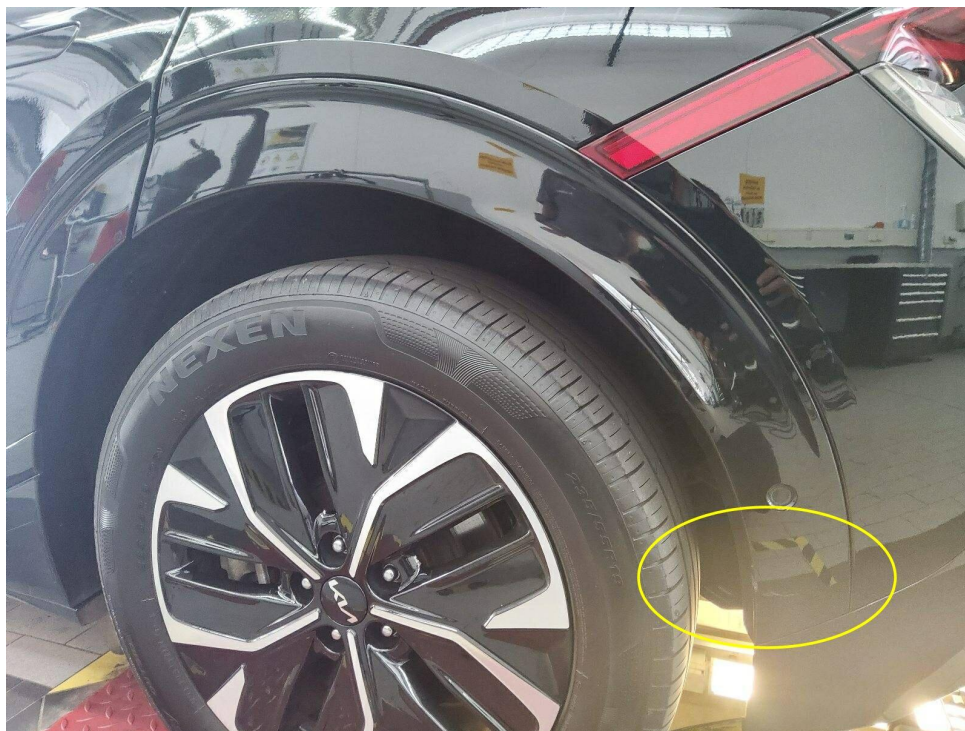
Bild 9 : Seitenteil hinten links Zierleiste Lackierung, zerkratzt, lackieren mit Lackaufbau

Bild 10 : Seitenteil hinten links Zierleiste Lackierung, zerkratzt, lackieren mit Lackaufbau

| Bezeichnung des Schadens / Rep.-Weg | Rep.Kost<br>netto | Anrechn.<br>brutto | Minderwert in EUR<br>netto | brutto | |
|---|---|---|---|---|---|
| 2. Seitenteil hinten links Zierleiste<br>Lackierung, zerkratzt, lackieren mit<br>Lackaufbau (Bild 9, 10) | 54,62 | 65 | 55 | -30,25 | -36 |

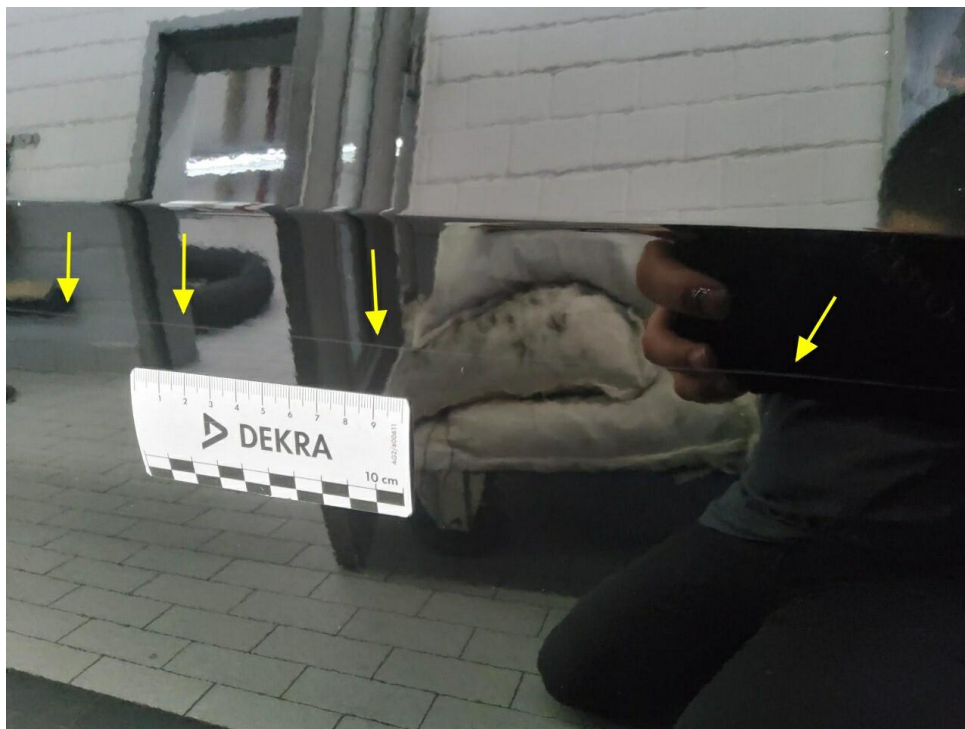
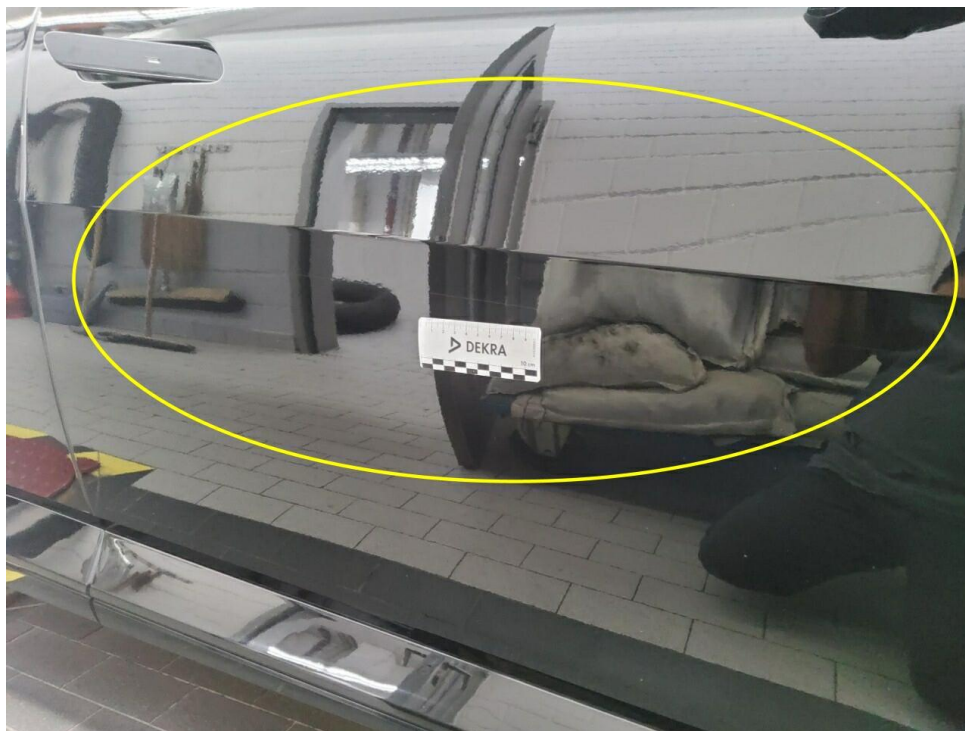
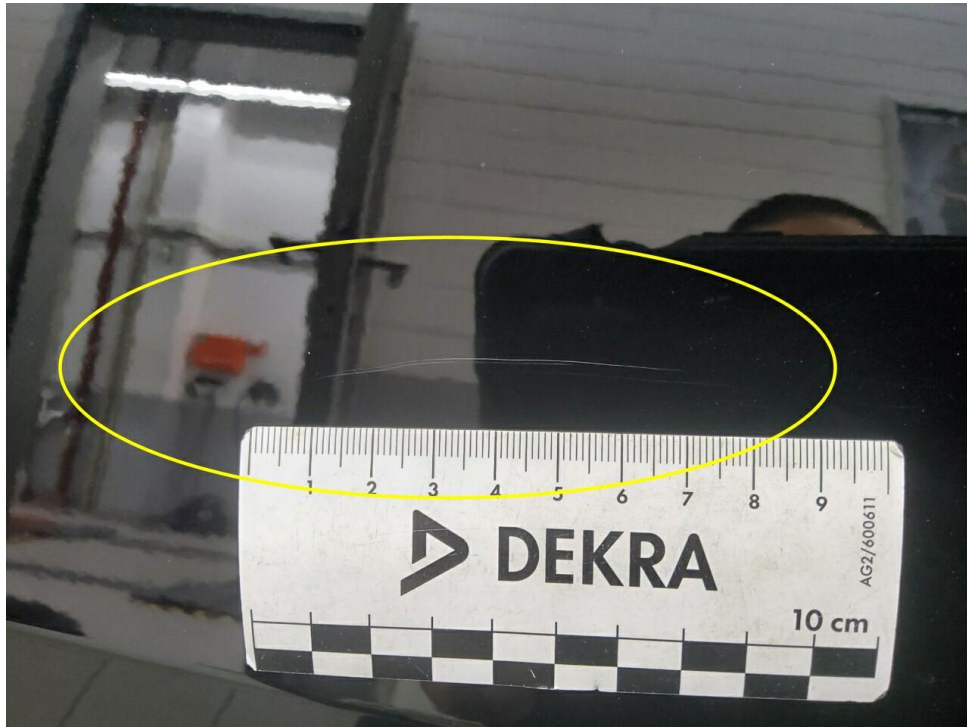
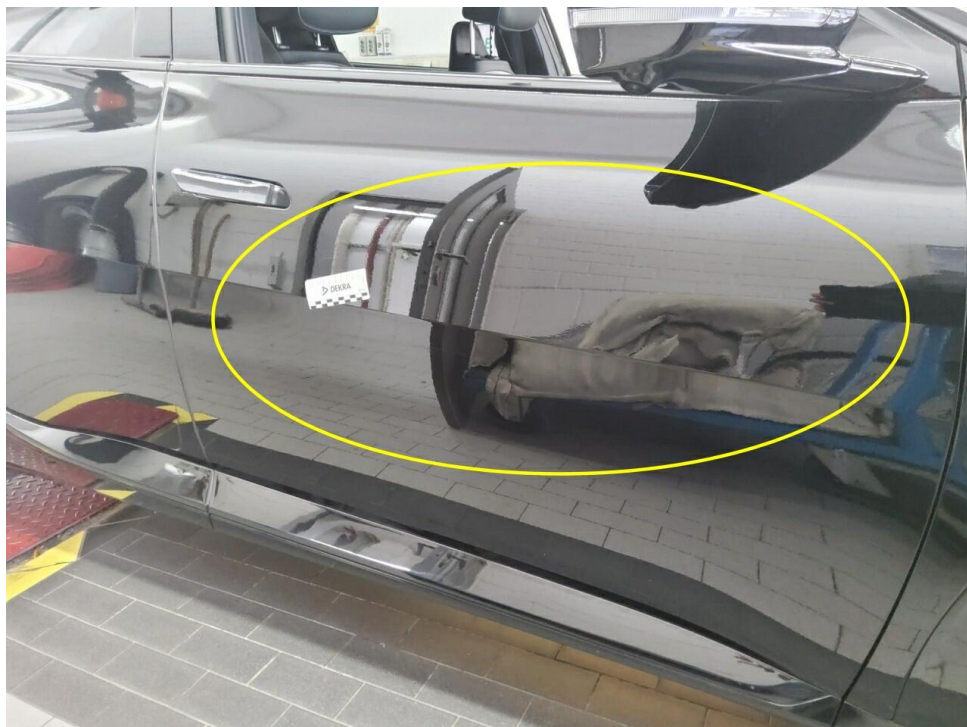
Bild 11 : Tür vorne rechts Lackierung, zerkratzt, lackieren mit Lackaufbau

Bild 12 : Tür vorne rechts Lackierung, zerkratzt, lackieren mit Lackaufbau

Bild 13 : Tür vorne rechts Lackierung, zerkratzt, lackieren mit Lackaufbau

Bild 14 : Tür vorne rechts Lackierung, zerkratzt, lackieren mit Lackaufbau

| Bezeichnung des Schadens / Rep.-Weg | Rep.Kost<br>netto | Anrechn.<br>brutto | Minderwert in EUR<br>netto | brutto | |
|---|---|---|---|---|---|
| 8. Tür vorne rechts Lackierung, zerkratzt,<br>lackieren mit Lackaufbau (Bild 11, 12,<br>13, 14) | 559,66 | 666 | 55 | -307,56 | -366 |

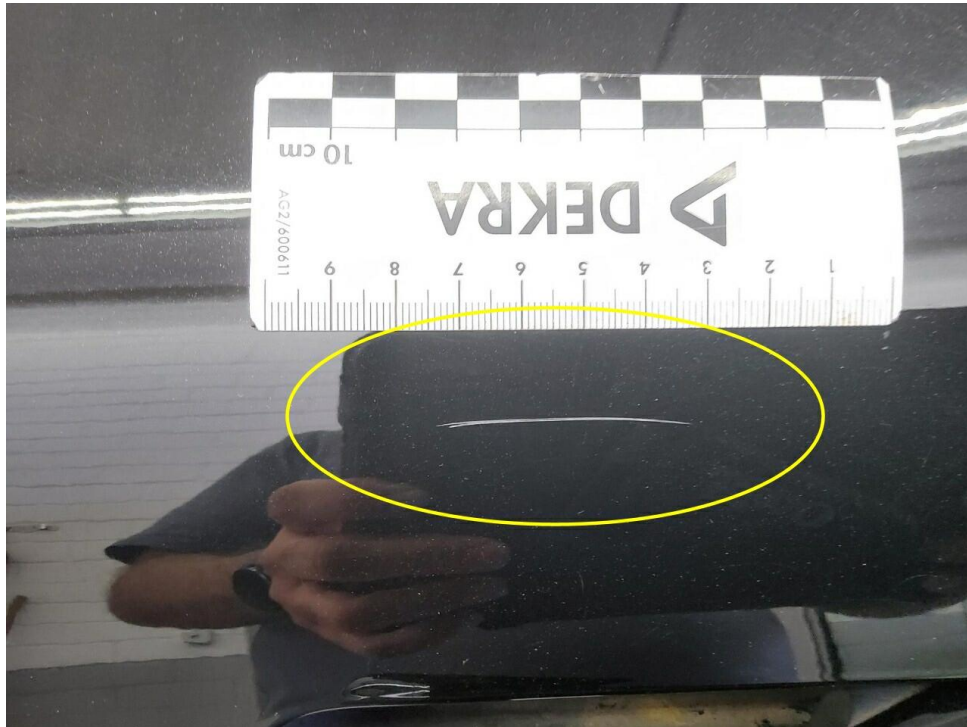
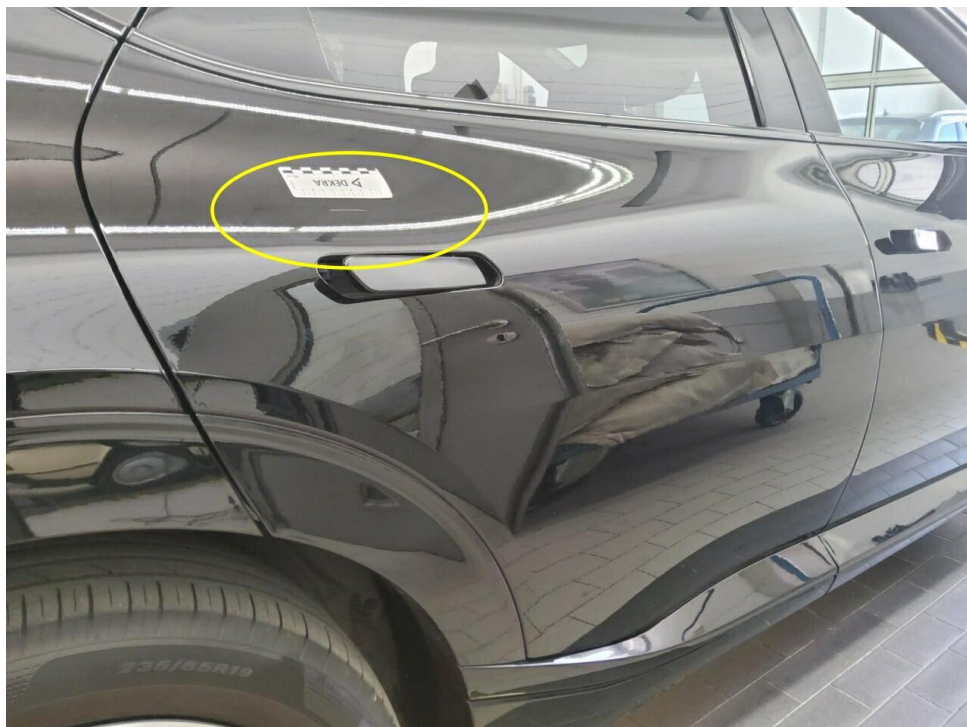
Bild 15 : Tür hinten rechts Lackierung, zerkratzt, lackieren mit Lackaufbau

Bild 16 : Tür hinten rechts Lackierung, zerkratzt, lackieren mit Lackaufbau

| Bezeichnung des Schadens / Rep.-Weg | Rep.Kost<br>netto | Anrechn.<br>brutto | Minderwert in EUR<br>netto | brutto | |
|---|---|---|---|---|---|
| 7. Tür hinten rechts Lackierung,<br>zerkratzt, lackieren mit Lackaufbau<br>(Bild 15, 16) | 463,87 | 552 | 55 | -255,46 | -304 |

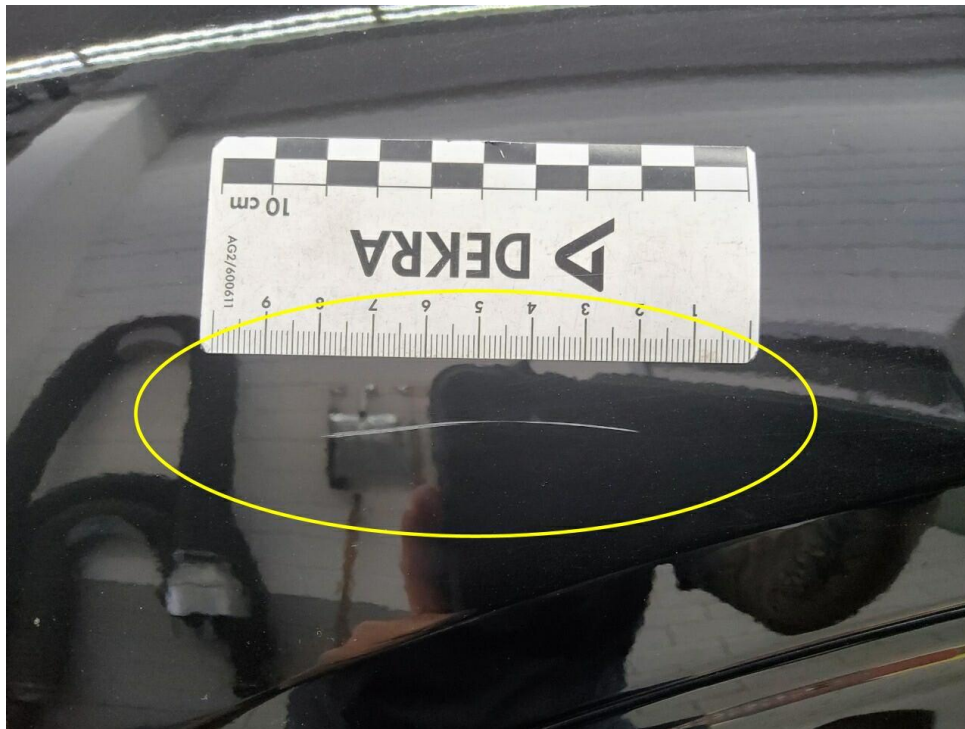
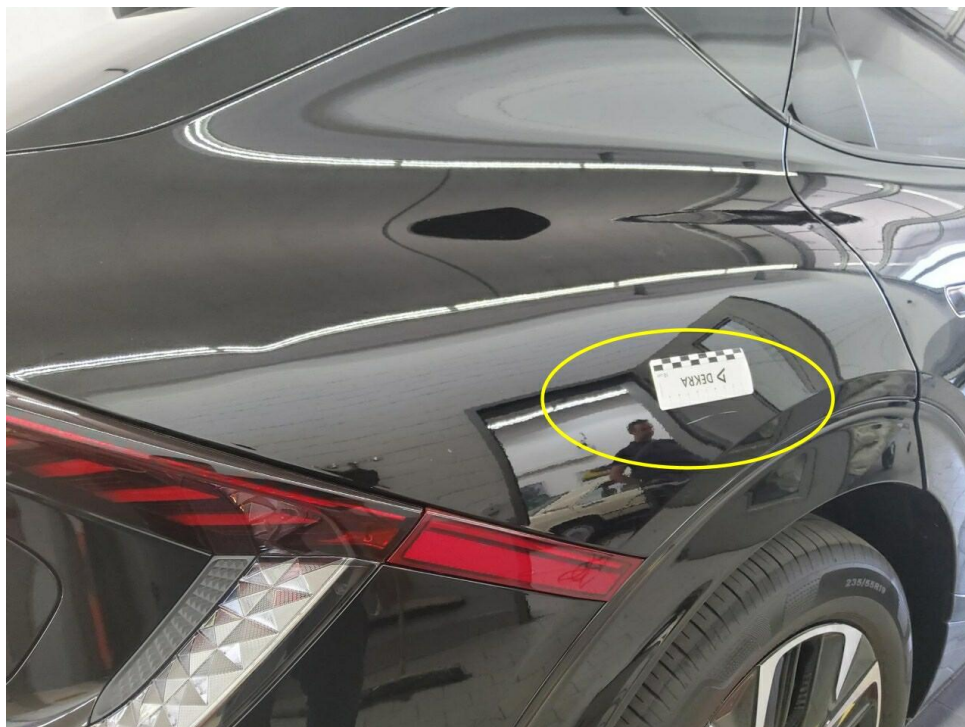
Bild 17 : Seitenteil hinten rechts Lackierung, zerkratzt, lackieren mit Lackaufbau

Bild 18 : Seitenteil hinten rechts Lackierung, zerkratzt, lackieren mit Lackaufbau

| Bezeichnung des Schadens / Rep.-Weg | Rep.Kost<br>netto | Anrechn.<br>brutto | Minderwert in EUR<br>netto | brutto | |
|---|---|---|---|---|---|
| 6. Seitenteil hinten rechts Lackierung,<br>zerkratzt, lackieren mit Lackaufbau<br>(Bild 17, 18) | 546,22 | 650 | 55 | -300,84 | -358 |

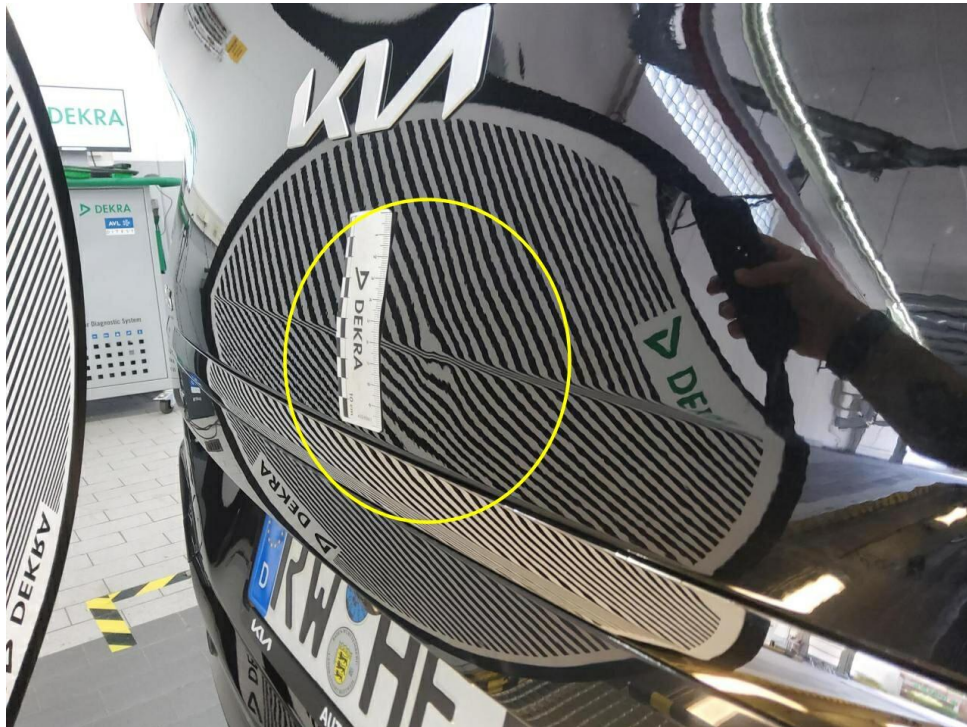
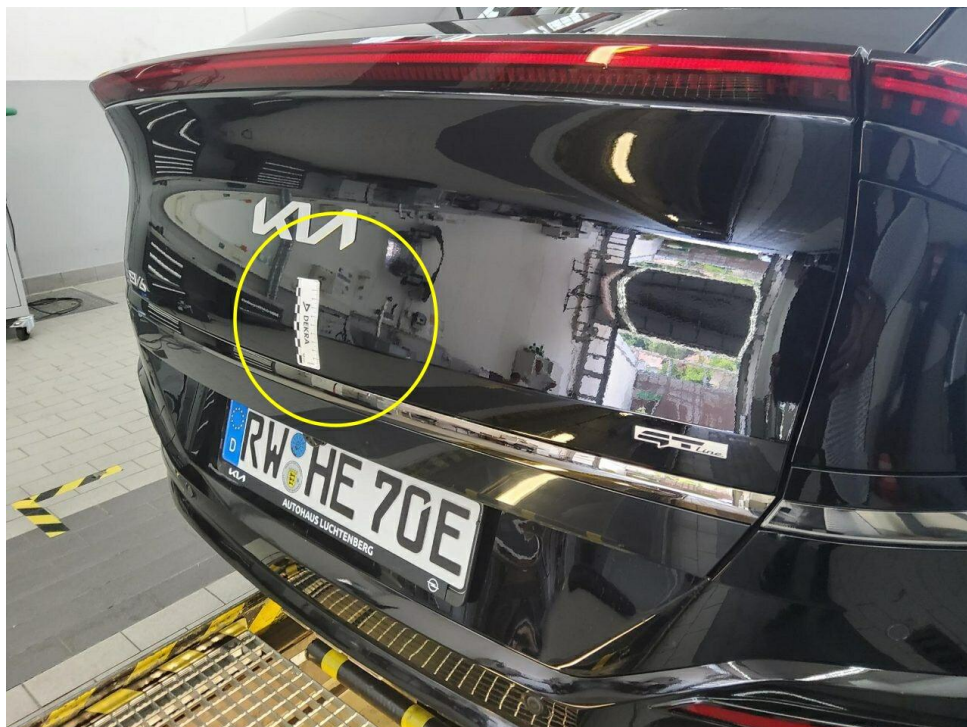
Bild 19 : Heckklappe, eingedellt, smart repair

Bild 20 : Heckklappe, eingedellt, smart repair

| Bezeichnung des Schadens / Rep.-Weg | Rep.Kost<br>netto | Anrechn.<br>brutto | Minderwert in EUR<br>netto | brutto | |
|---|---|---|---|---|---|
| 5. Heckklappe, eingedellt, smart repair<br>(Bild 19, 20) | 105,04 | 125 | 100 | -105,04 | -125 |

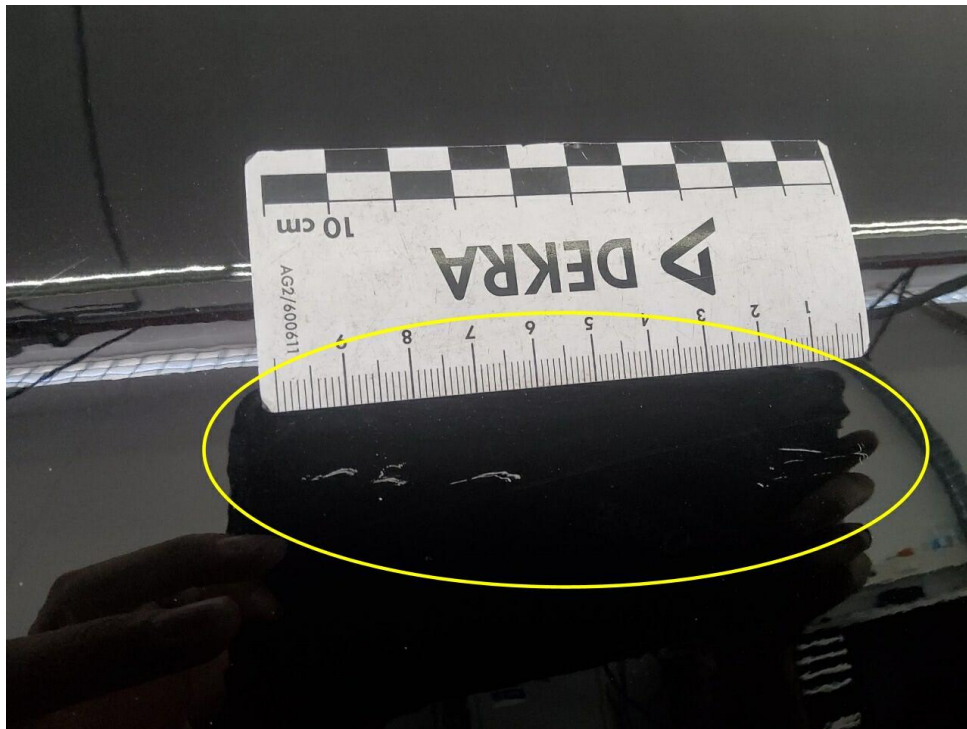
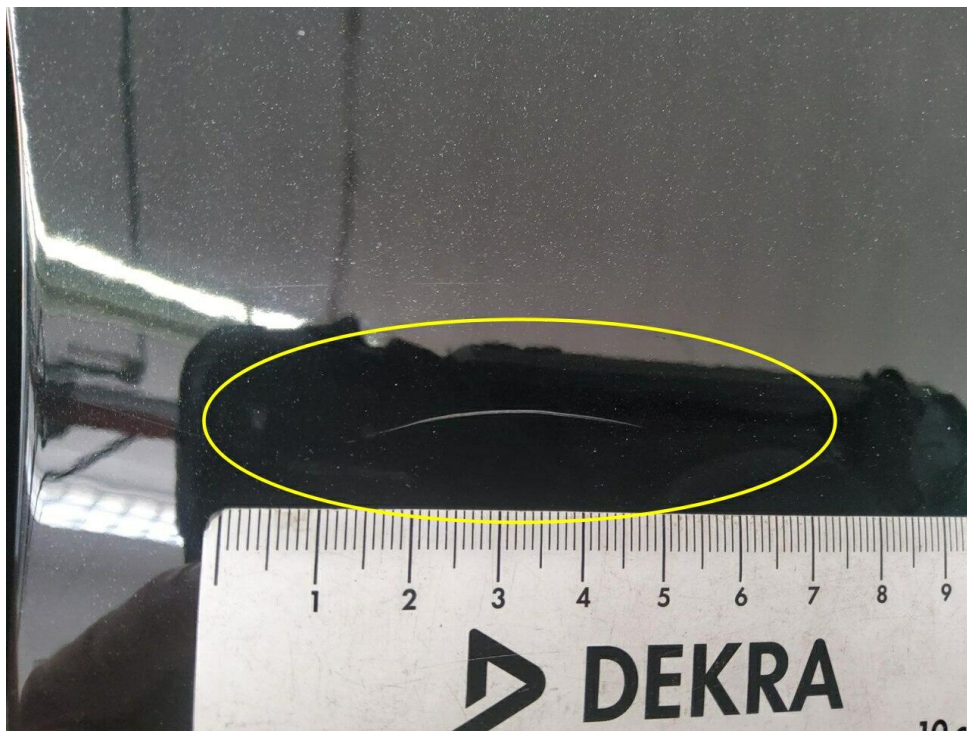
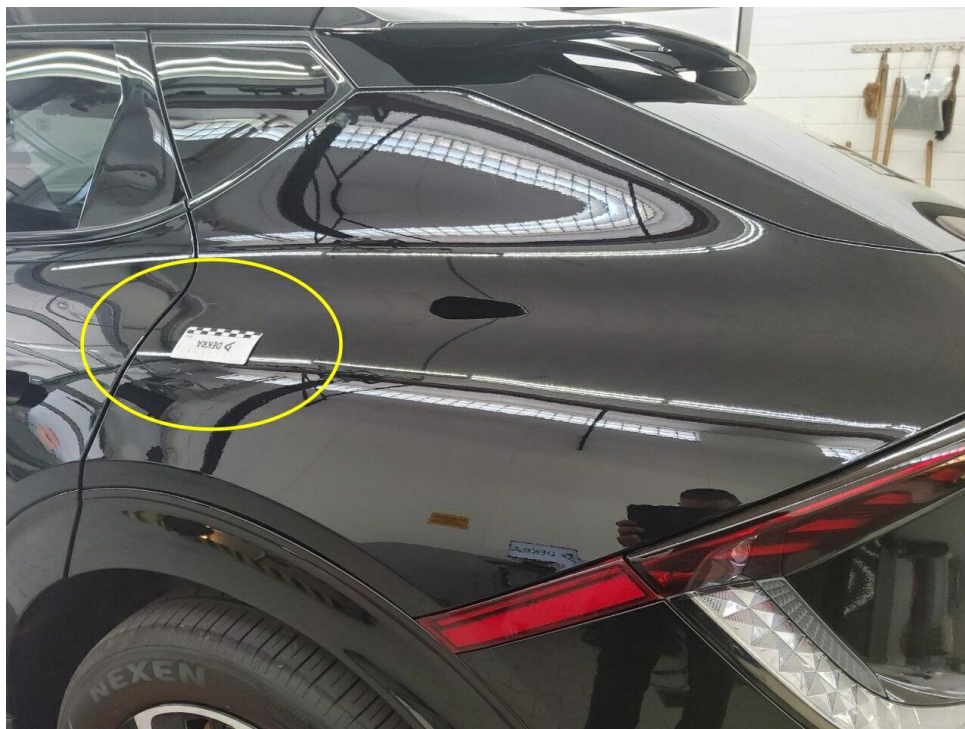
Bild 21 : Seitenteil hinten links Lackierung, zerkratzt, lackieren mit Lackaufbau

Bild 22 : Seitenteil hinten links Lackierung, zerkratzt, lackieren mit Lackaufbau

Bild 23 : Seitenteil hinten links Lackierung, zerkratzt, lackieren mit Lackaufbau

| Bezeichnung des Schadens / Rep.-Weg | Rep.Kost<br>netto | Anrechn.<br>brutto | Minderwert in EUR<br>netto | brutto | |
|---|---|---|---|---|---|
| 4. Seitenteil hinten links Lackierung,<br>zerkratzt, lackieren mit Lackaufbau<br>(Bild 21, 22, 23) | 546,22 | 650 | 55 | -300,84 | -358 |

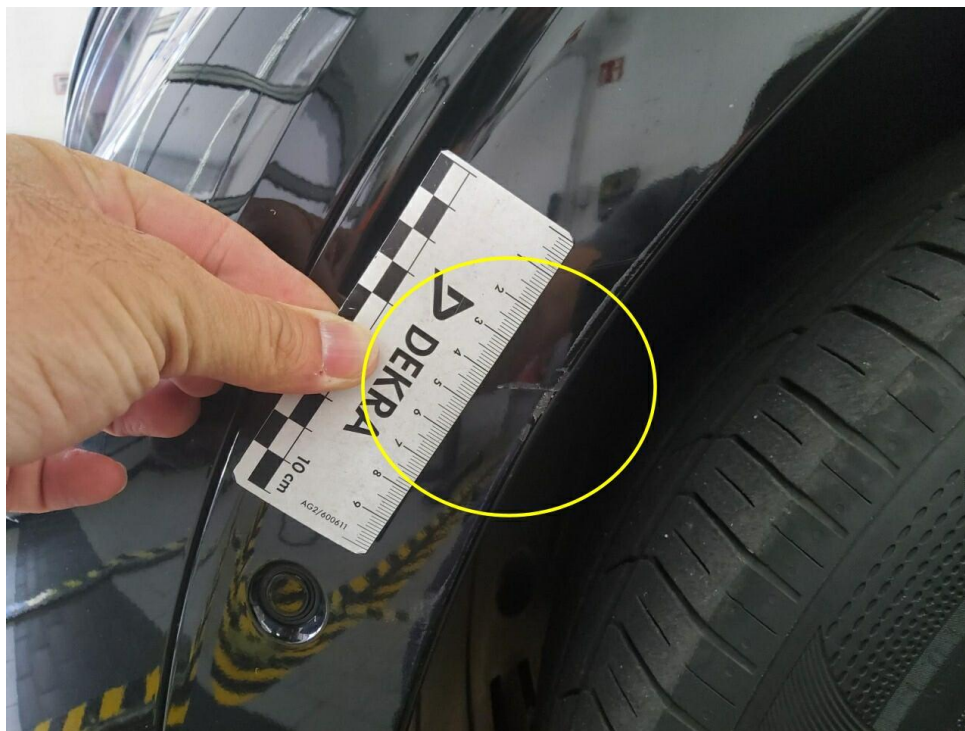
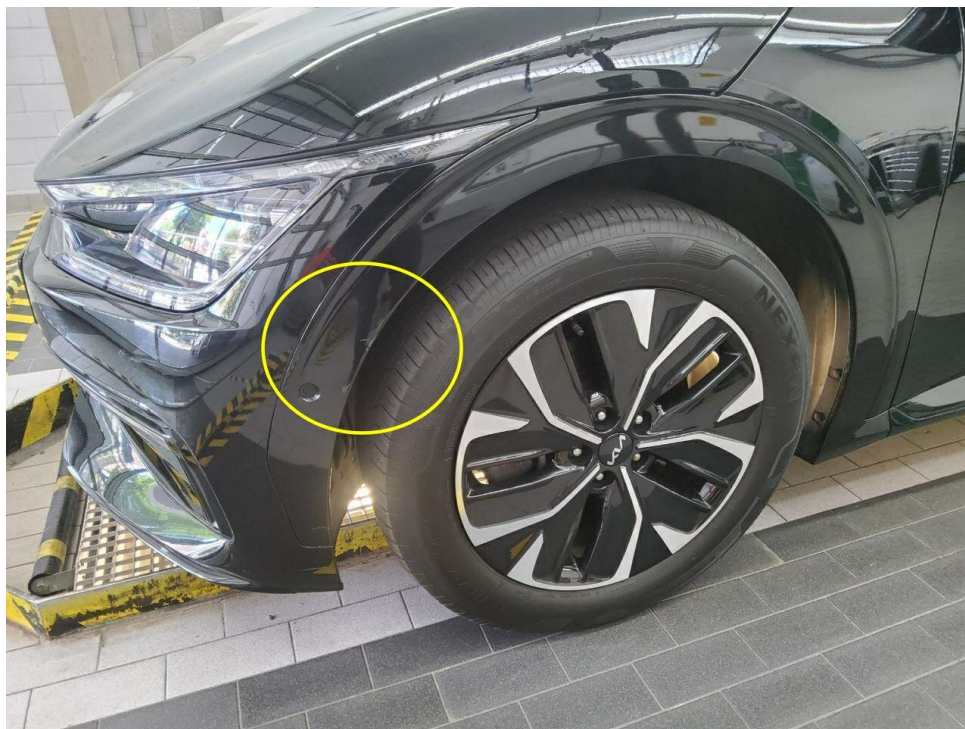
Bild 24 : Kotflügel vorne links Zierleiste Lackierung, zerkratzt, lackieren mit Lackaufbau

Bild 25 : Kotflügel vorne links Zierleiste Lackierung, zerkratzt, lackieren mit Lackaufbau

| Bezeichnung des Schadens / Rep.-Weg | Rep.Kost<br>netto | Anrechn.<br>brutto | Minderwert in EUR<br>netto | brutto | |
|---|---|---|---|---|---|
| 3. Kotflügel vorne links Zierleiste<br>Lackierung, zerkratzt, lackieren mit<br>Lackaufbau (Bild 24, 25) | 41,18 | 49 | 55 | -22,69 | -27 |

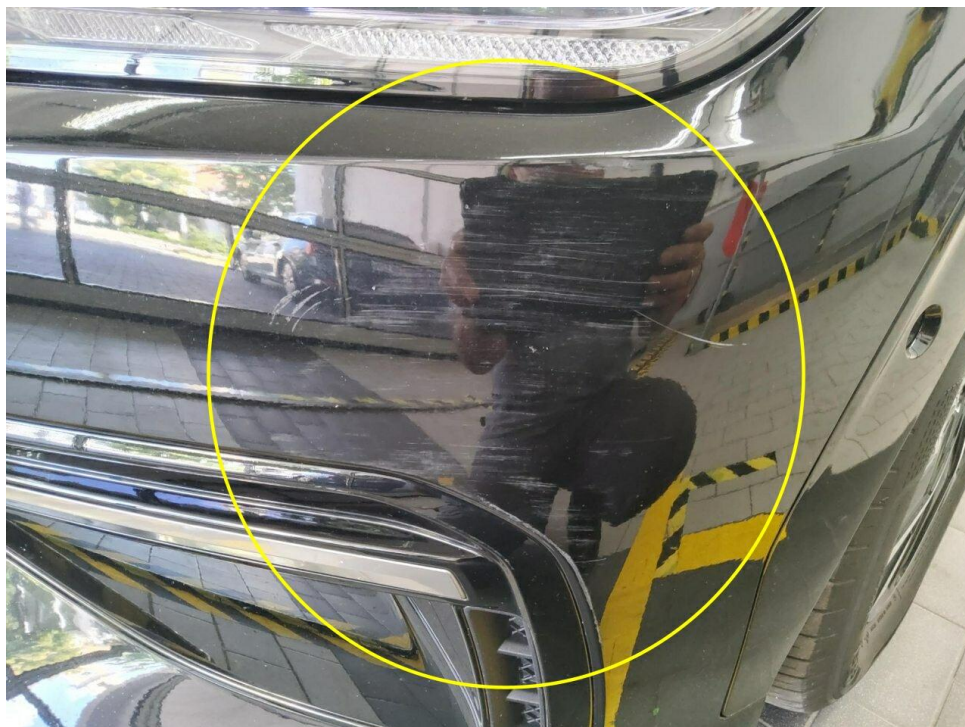
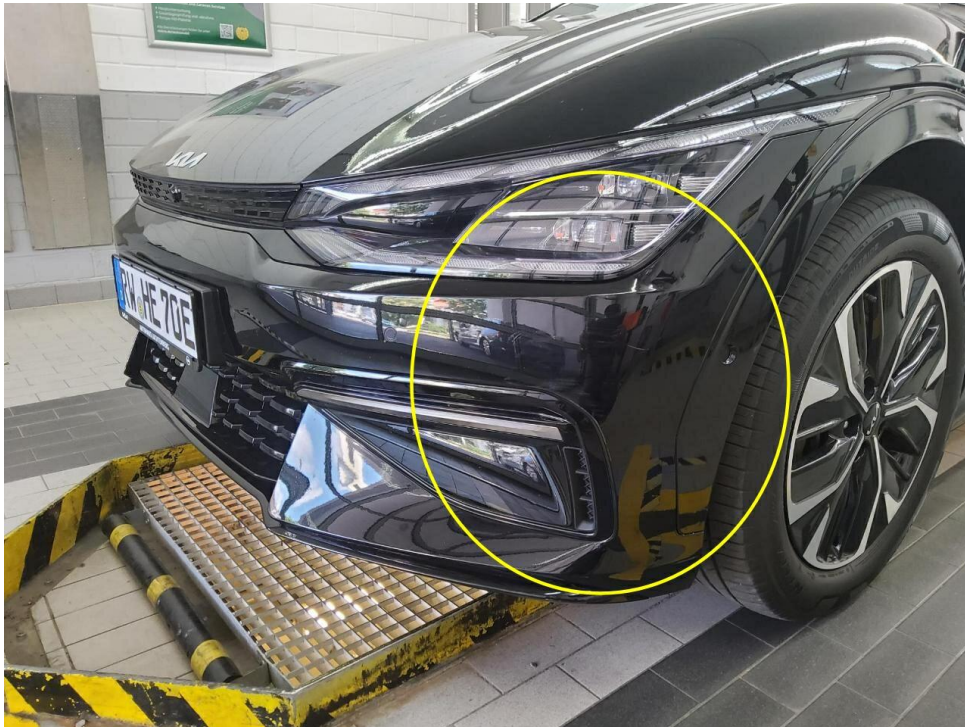
Bild 26 : Stoßfänger vorne Lackierung, zerkratzt, lackieren mit Lackaufbau

Bild 27 : Stoßfänger vorne Lackierung, zerkratzt, lackieren mit Lackaufbau

| Bezeichnung des Schadens / Rep.-Weg | Rep.Kost<br>netto | Anrechn.<br>brutto | Minderwert in EUR<br>netto | brutto | |
|---|---|---|---|---|---|
| 10. Stoßfänger vorne Lackierung,<br>zerkratzt, lackieren mit Lackaufbau<br>(Bild 26, 27) | 580,67 | 691 | 55 | -319,33 | -380 |

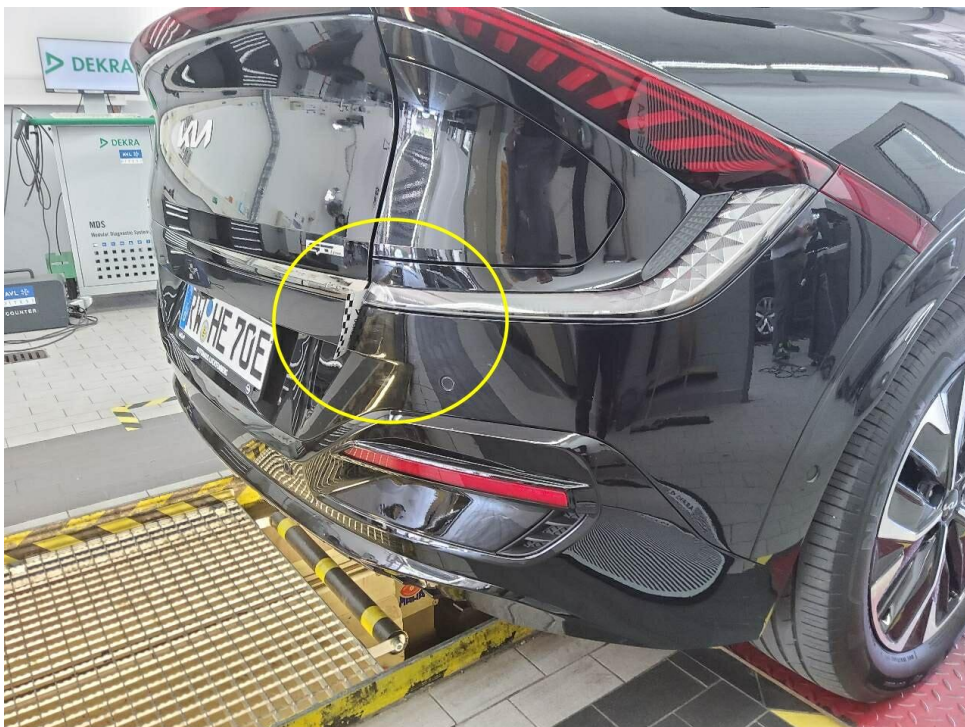
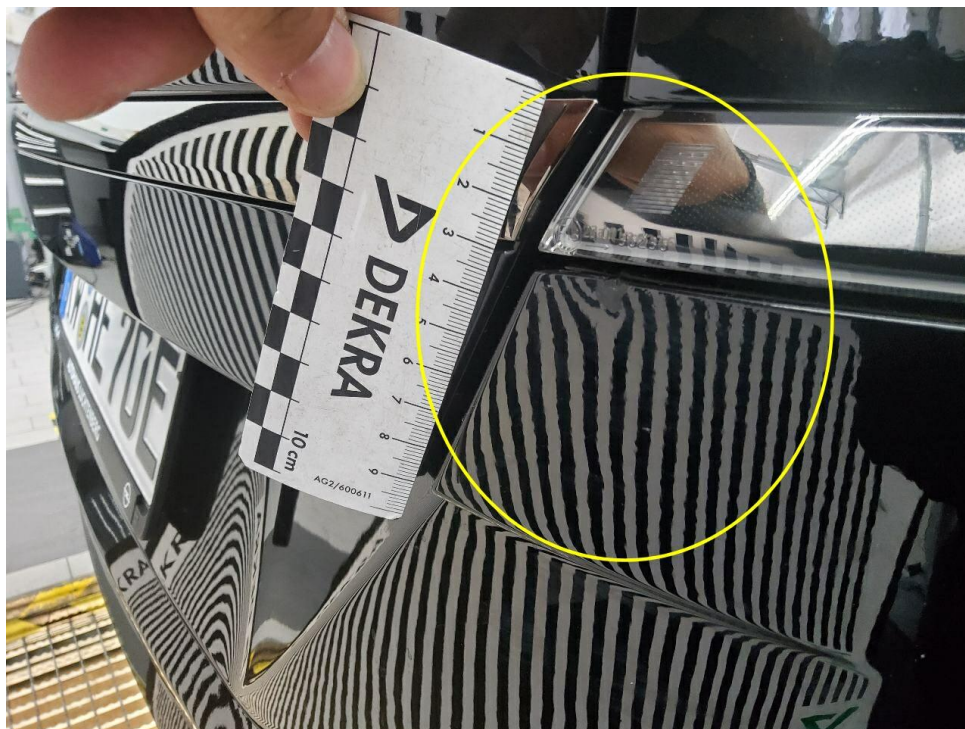
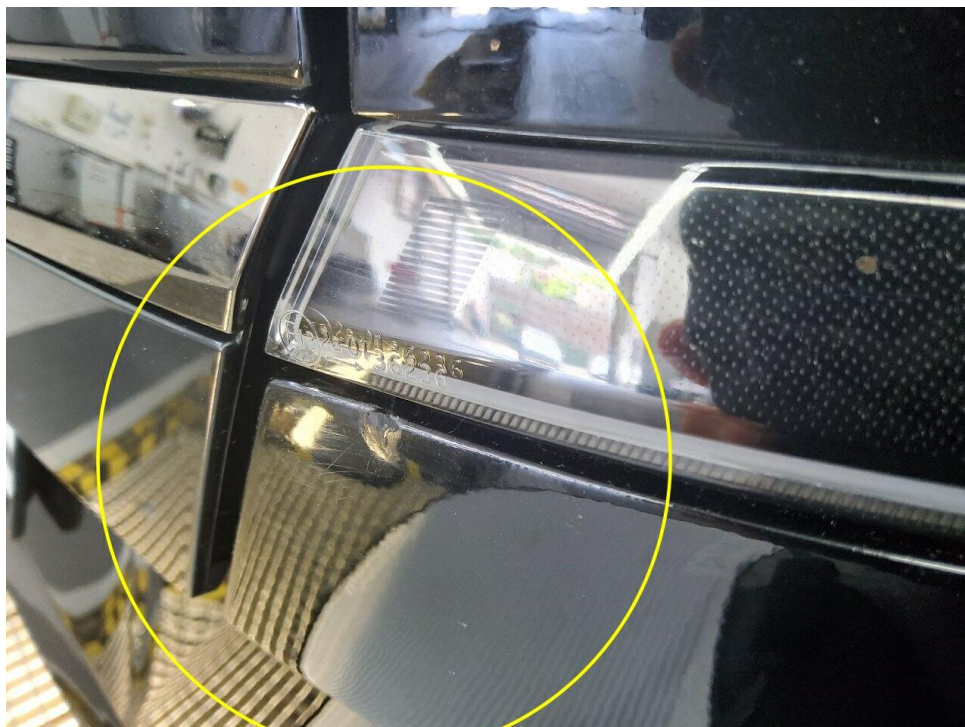
Bild 28 : Stoßfänger hinten, deformiert

Bild 29 : Stoßfänger hinten, deformiert

Bild 30 : Stoßfänger hinten, deformiert

| Bezeichnung des Schadens / Rep.-Weg | Rep.Kost<br>netto | Anrechn.<br>brutto | Minderwert in EUR<br>netto | brutto | |
|---|---|---|---|---|---|
| 1. Stoßfänger hinten, deformiert,<br>erneuern (Bild 28, 29, 30) | 638,66 | 760 | 100 | -638,66 | -760 |
